Westeinde 30 Dwingeloo

Hersteladvies met
werkomschrijving

Jim Klingers 2017

Rijksmonument sinds 1980 onder nr. 14242

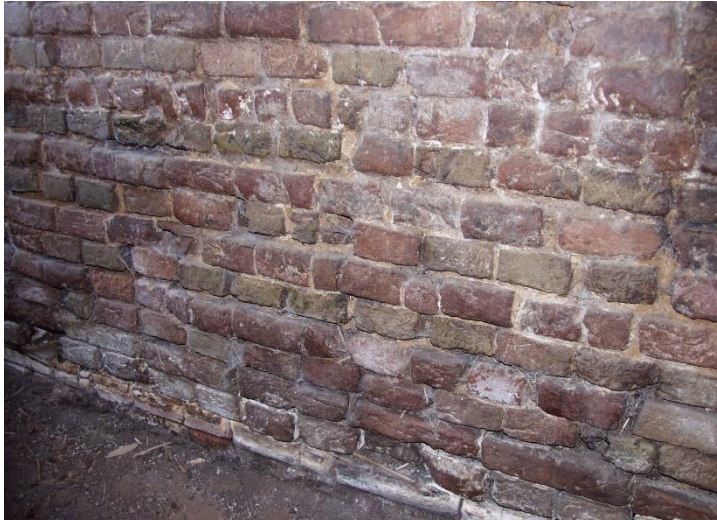
1. Veel koppen en klezoren in de strekkenlagen....

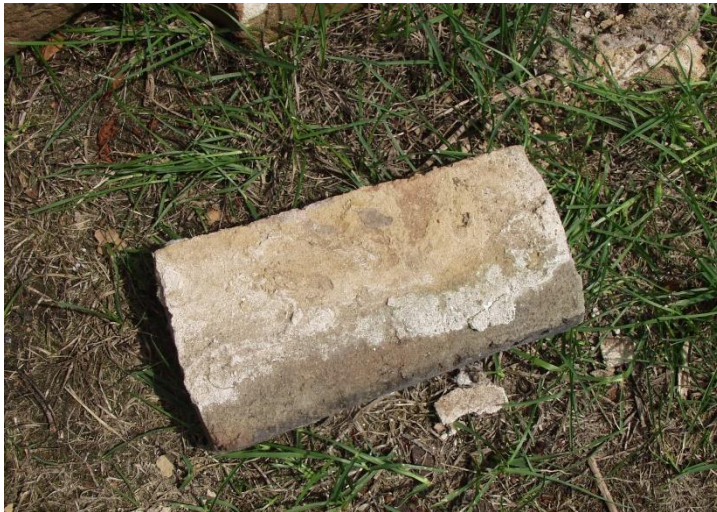
3. Deze steen laat zien dat voorin wat kalkmortel is gebruikt, maar daarachter geelgekleurde leem.

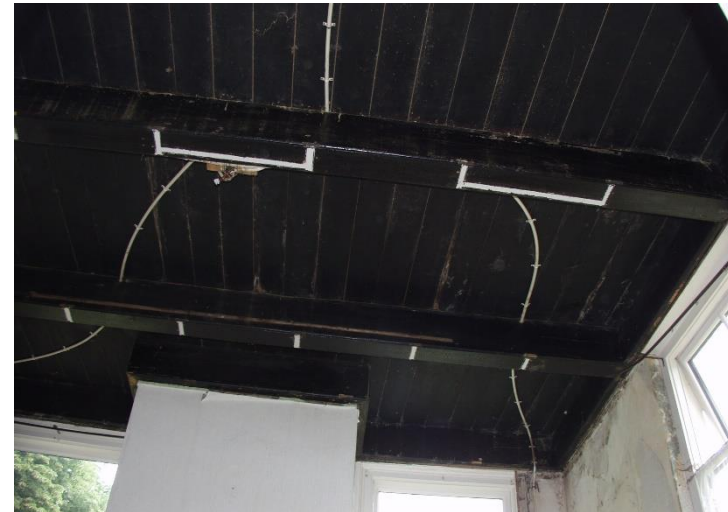
4. Boven het verlaagde plafond zat deze fraaie balklaag. Helaas zijn de zolderplanken erg slecht.

Houtworm tast voornamelijk spinthout aan en heeft daarbij een voorkeur voor slecht geventileerde ruimtes. Vandaar dat de zoldervloer, die lang door een verlaagd plafond werd afgedekt, sterk is aangetast. De zolderbalken bevatten daarentegen geen spint en zijn dan ook met rust

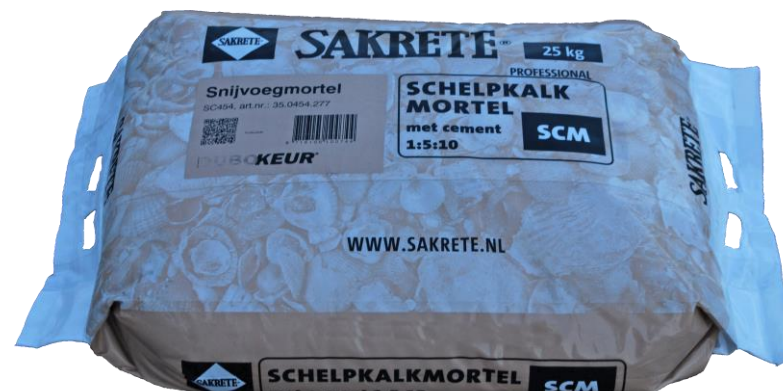
5. Deze schelpkalk-voegmortel bevat enig cement, wat een onnodige toevoeging is. Toch is het een van de betere kant-en-klaar producten.

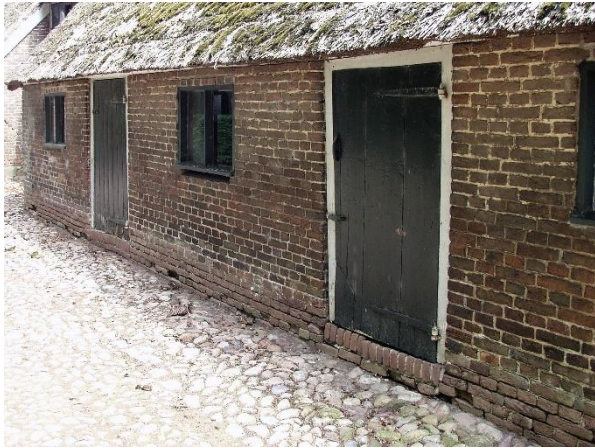
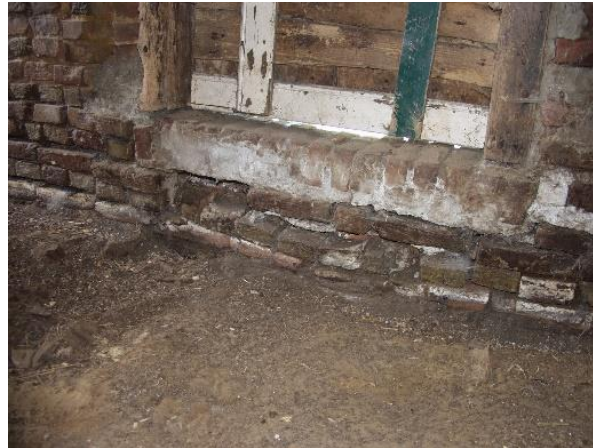
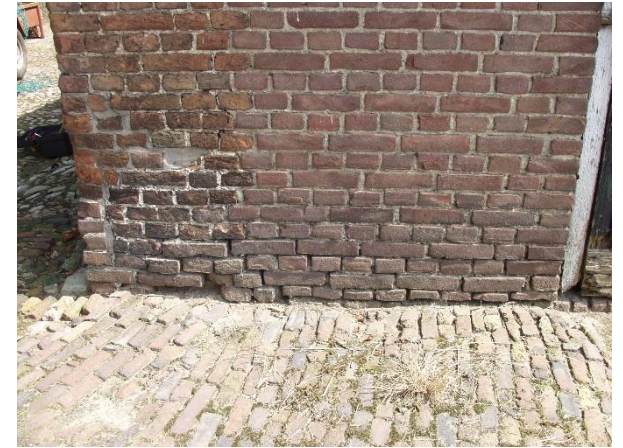
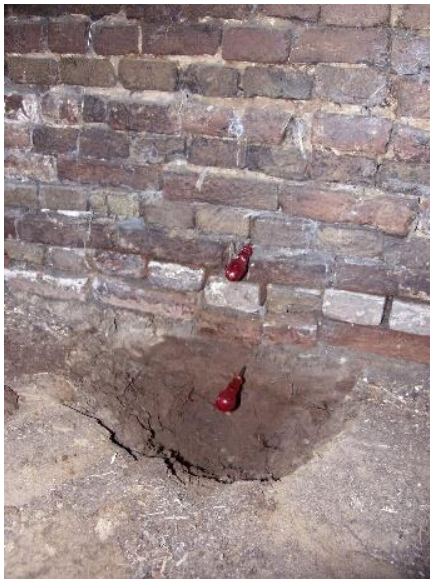
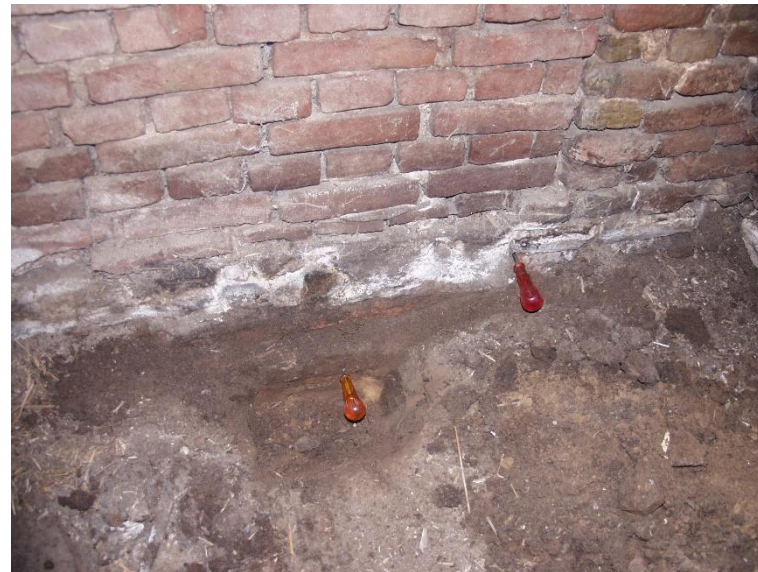
Bij de bouw van Westeinde 30 is echter de hand gelicht met dit principe. Uit steekproeven blijkt dat bij het tweede segment van de noordwestgevel en een meter uit de hoek van de achtergevel, de “fundering” niet meer dan vier lagen telt. Van een stabiele zandlaag is daar nog geen sprake. Ter plekke bevindt zich een diepe potstal, waarvan de bodem op vrijwel gelijke hoogte zit als de aanzet van de fundering (8 - 12).

Dat gebrek verklaart het golvende metselwerk en de vele loszittende stenen aan de onderzijde van de gevel en de gescheurde drempels van de mestdeurtjes. Waarom er zo licht is gefundeerd is onduidelijk. Mogelijk bevond zich hier aanvankelijk geen potstal. Het eerste segment van de noordwestgevel is namelijk wel diep genoeg gefundeerd, minstens op 50 cm. De fundering van de zuidoostgevel begint zelfs pas op circa 80 cm diepte. Hier zijn dergelijke verzakkingen dan ook niet aan de orde.

8 - 12. Dat er met deze gevels iets mis is, blijkt als de diepte van de funderingsvoet gecheckt wordt...

De onderste schroevendraaier geeft aan waar de fundering begint, de bovenste zit ter hoogte van het maaiveld. De fundering gaat niet meer dan vier stenen diep.

AANPAK: De verzakte fundering en de onderkant van de gevel – bij elkaar de eerste acht rijen metselwerk – vertonen nog zo weinig samenhang dat ze moeten worden vervangen. De bedoeling is dat daarbij het bovenliggende gevelwerk behouden blijft. Dat kan door bloksgewijze ondermetseling. Daarbij wordt telkens over een geringe lengte (in dit geval niet meer dan 1,5 meter) de grond onder de bestaande muur weggegraven, zo diep en breed als nodig is om een voet met het vereiste aantal versnijdingen aan te brengen. Voor het metselwerk dat in het zicht komt, kunnen de oude stenen worden hergebruikt. Ook voor de funderingen wordt een mortel aanbevolen waarbij kalk en niet cement het bindende hoofdbestanddeel is.

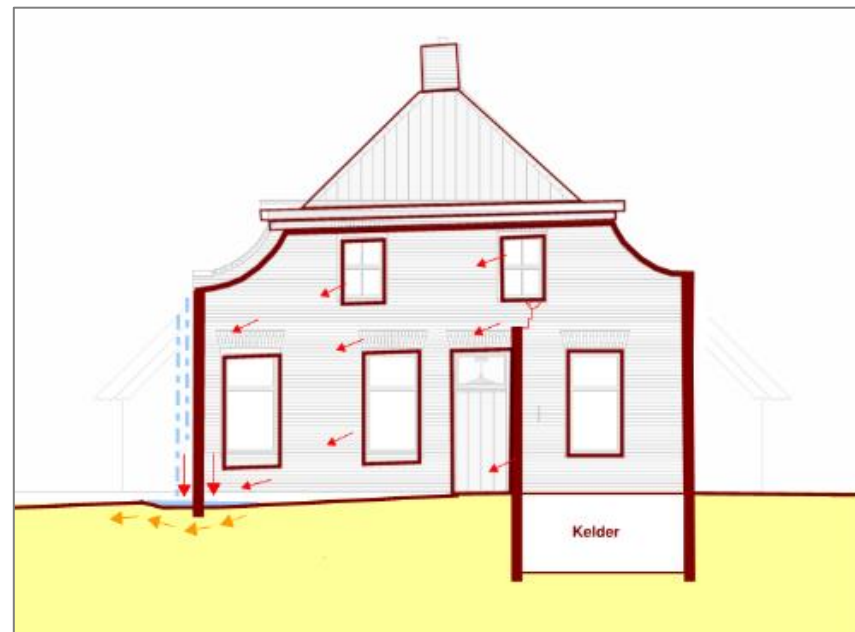
13. Het verzakingsprobleem schematisch voorgesteld.

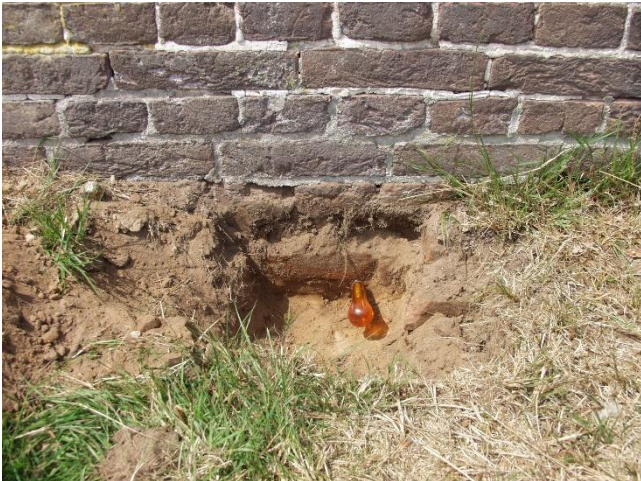
OORZAAK: Bij de zuidoostgevel van het woongedeelte gaat de fundering eveneens niet dieper dan drie, vier lagen (4). De stenen liggen echter wel in het witte zand, dat blijkbaar zeer dicht aan de oppervlakte komt. Toch treden ook hier, blijkens de zettingsscheuringen in de voor- en zijgevel, verzakkingen op.

14. Ook de fundering van het voorhuis is erg ondiep....

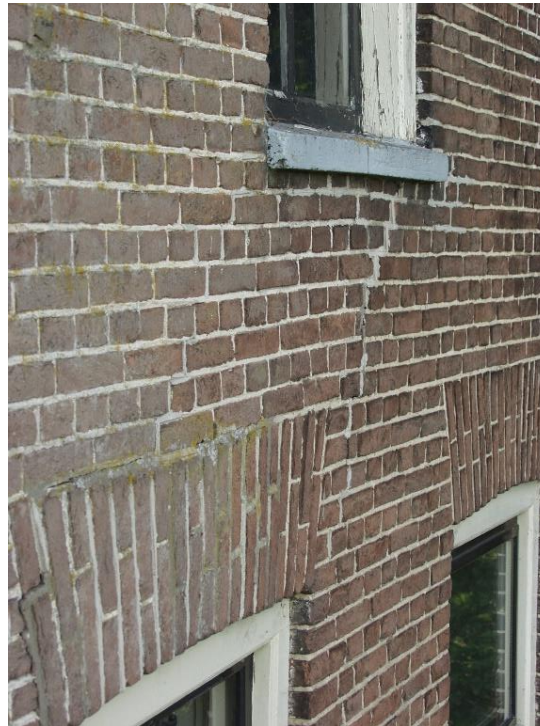
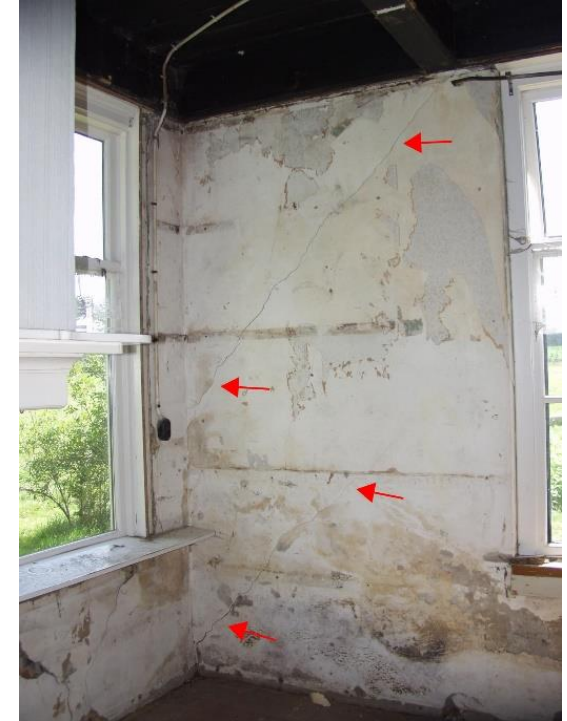
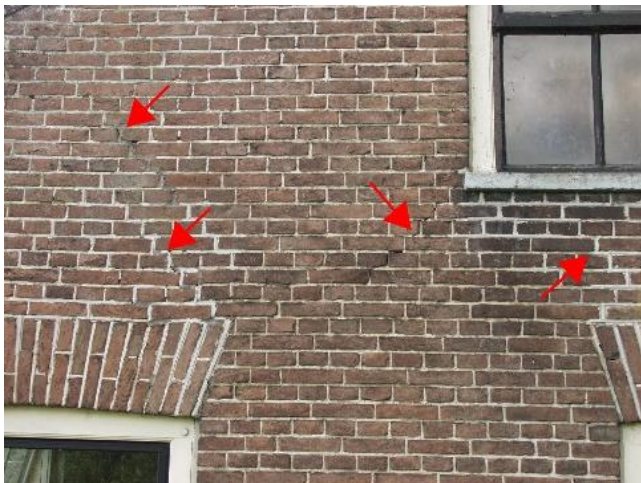
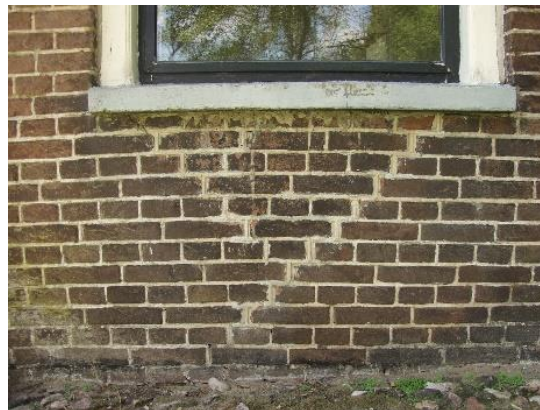
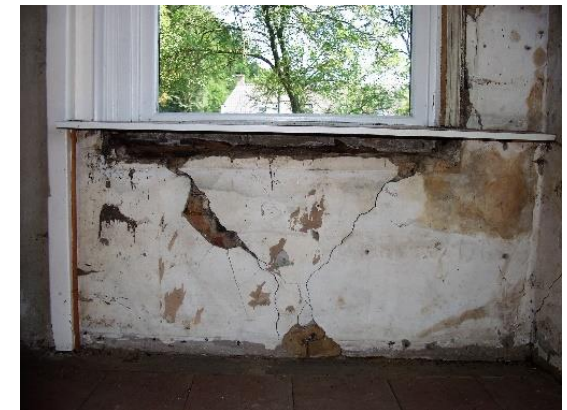
Zand dat wordt doordrenkt, wordt instabiel. Het ondiep gefundeerde gevelvlak is daardoor gaan zakken ten opzichte van het stevig gefundeerde deel boven de kelder. Scheuren zijn het gevolg (15 - 19).

15 – 19. De gevolgen van verzakking aan de voor- en zuidoostgevel zijn buiten en binnen zichtbaar.

Pas als de zakking tot stilstand is gekomen, kunnen de zettingsscheuren worden gerepareerd. Op de meeste plaatsen zal opnieuw invoegen en hier en daar wat stenen inboeten voldoende zijn. Het kan zinvol zijn op enkele plaatsen lintvoegwapening met wikkels aan te brengen om de onderlinge samenhang in de gevel terug te brengen.

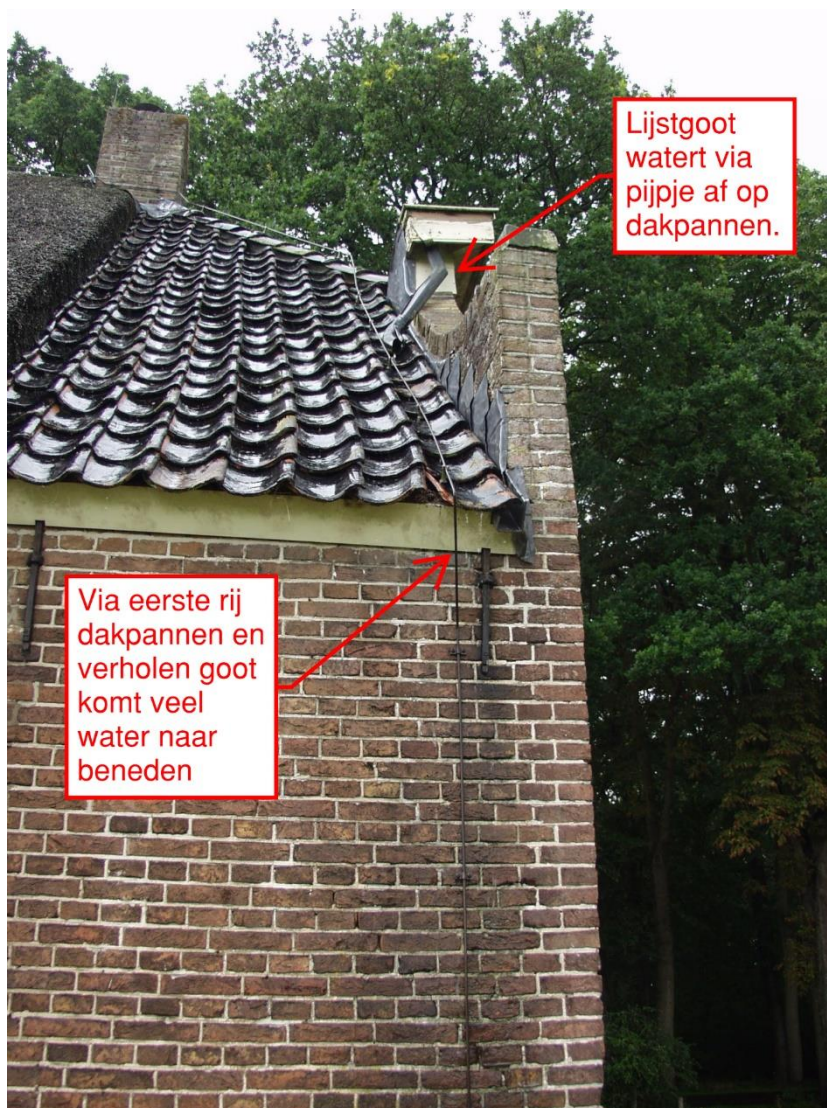
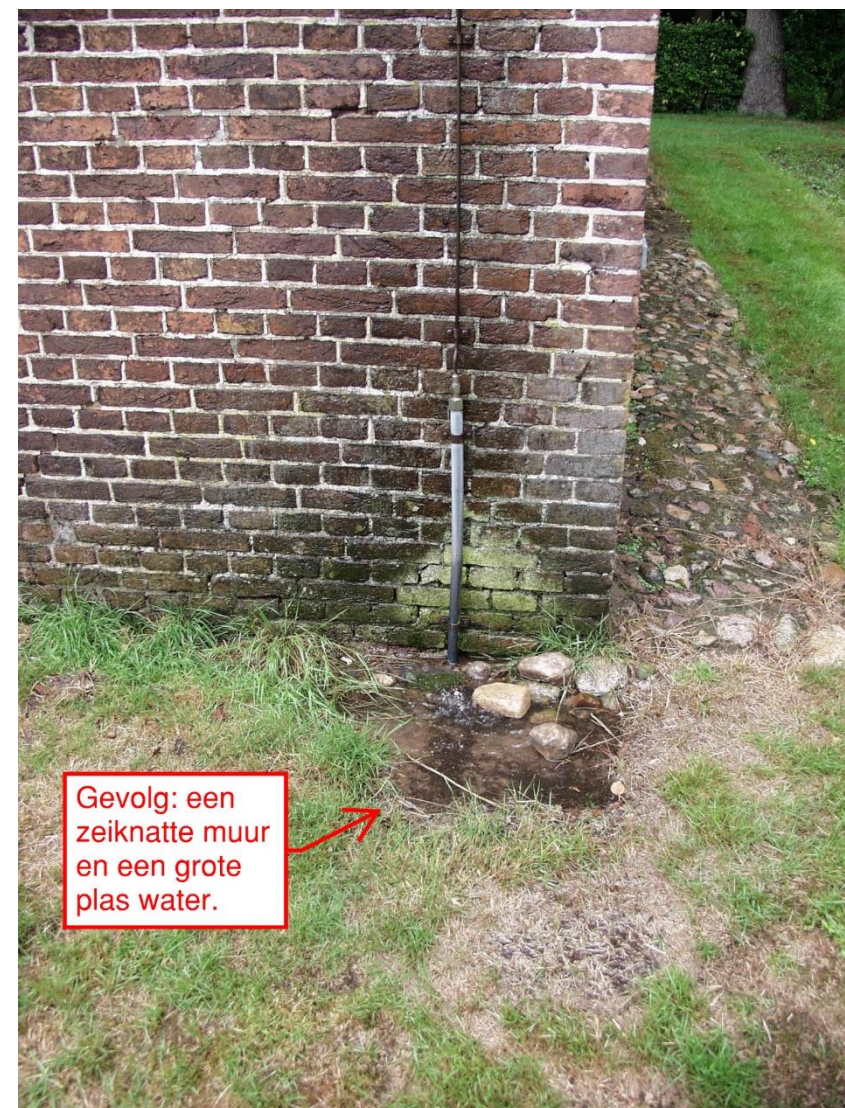
De ondiepe fundering is daarvan niet de hoofdoorzaak. Een flinke bui die tijdens de inspectie naar beneden kwam, maakte duidelijk dat aan de voet van de muur een grote waterplas blijft staan. Het gebrek aan een goede hemelwaterafvoer onder het pannendak doet zich gelden, Vooral via de eerste rij dakpannen komt veel water naar beneden omdat hier met een stukje regenpijp de lijstgoot van de voorgevel op afwatert (20 – 21).

20 – 21. Een van de oorzaken van de verzakking is een slechte hemelwaterafvoer...

Daarnaast moet een aantal dakpannen in de onderste rij beter op afschot worden gelegd. Ook dient de verholen goot een stuk verder uit te steken, zodat de gevel niet langer bij elke regenbui zeiknat wordt. Het is een optie om in plaats van deze verholen goot een verholen pijp aan te brengen, die het water van de lijstgoot afvoert naar een vergaarbak, waarna het via een gewone regenpijp in de molgoot stroomt. Zo'n molgoot biedt ook uitkomst aan de noordwestgevel van het woongedeelte. Hier is weliswaar geen verzakingsprobleem, maar de grote vochtbelasting houdt de (kelder)muur onnodig nat.

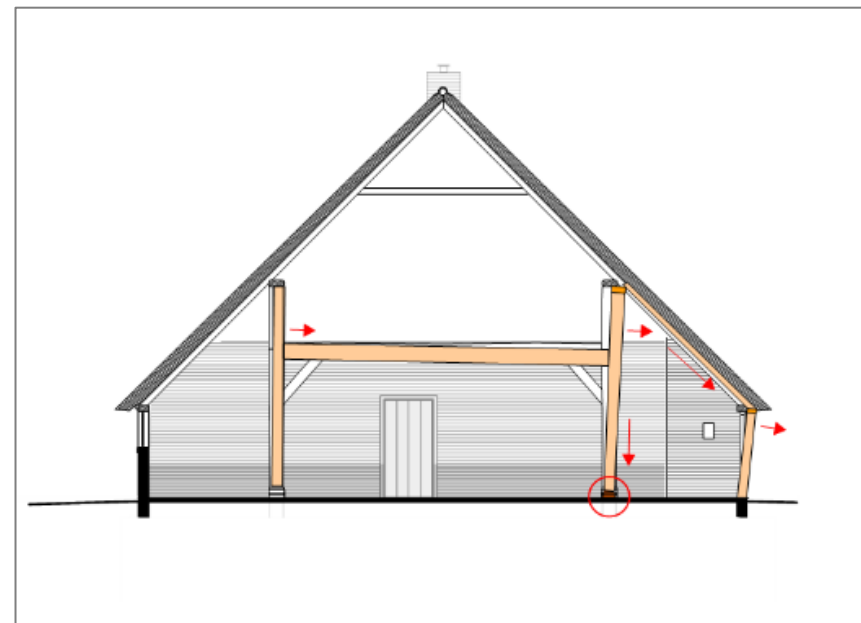
Een en ander is het gevolg van de verzakking van een drietal gebintstijlen aan de zuidoostzijde en van één stijl aan de noordwestzijde. Het gaat om 10, hoogstens 15 cm. De gebintstijlen verloren die centimeters doordat ze aan de voet iets zijn ingerot of doordat hun poeren zijn verzakt (26 – 29). Maar het is genoeg om de sporen boven de kubbing naar beneden te duwen en die drukken op hun beurt de muur naar buiten (25).

25. Het kantelingsprobleem schematisch voorgesteld.

AANPAK: Zo gauw de gebintstijlen worden gestabiliseerd, stopt de kanteling van de zijmuur. Daartoe moeten de aangetaste delen van de gebintstaanders worden afgezaagd en nieuwe poeren iets hoger worden opgemetseld. De poeren dienen zo diep te gaan als de stabiele ondergrond ter plekke.

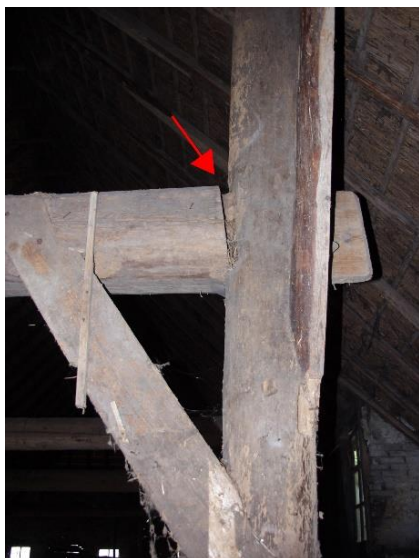
26. De wigvormige kier tussen stijl en ankerbalk maakt duidelijk dat de stijl naar buiten neigt.

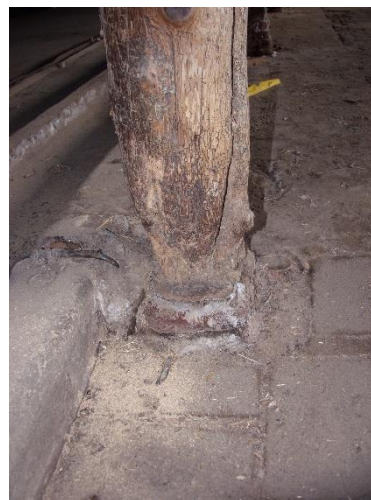
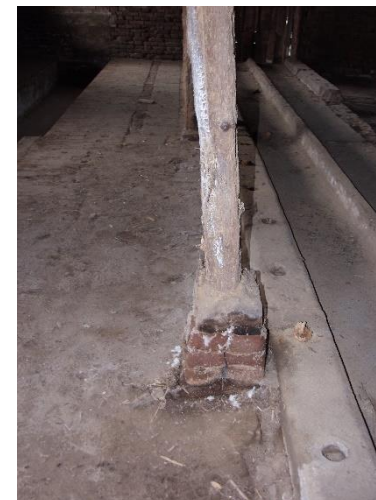
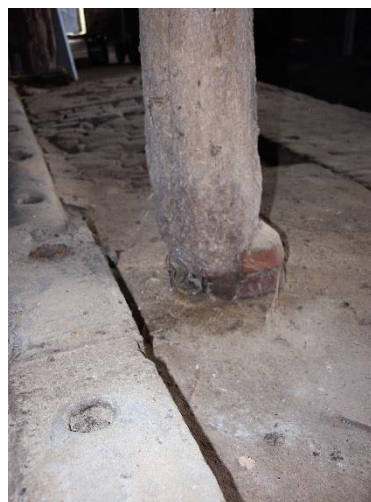
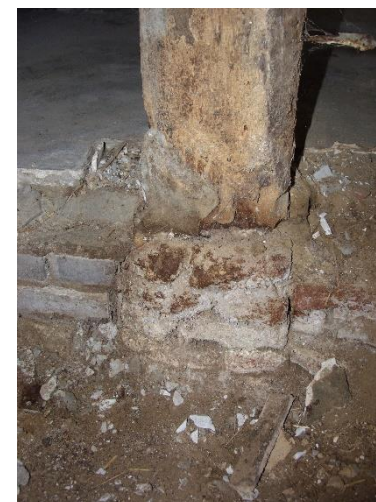
26 – 29. De poeren en voeten van de vier meest afwijkende gebintstijlen.

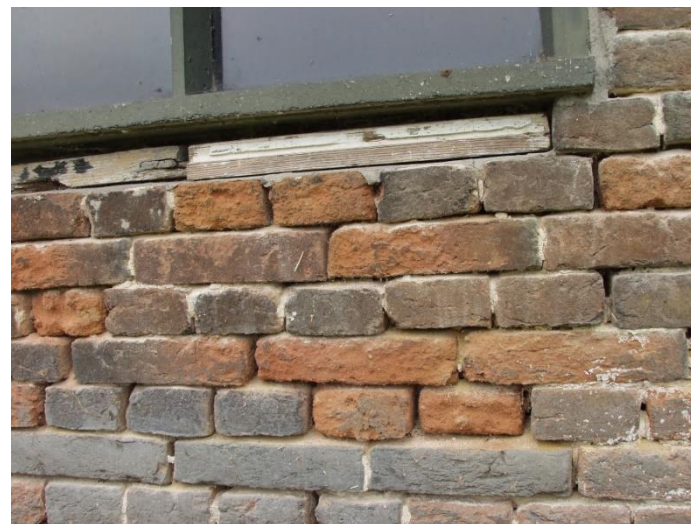
ORZAAK Met name de zuidoostgevel laat een sterke verwerking zien van baksteen en voeg (zie pag. 31 en bijlage 1). Deze aantasting wordt veroorzaakt door een combinatie van factoren. Om te beginnen zijn de gevels van het stalgedeelte van iets goedkopere, zachtere bakstenen opgetrokken, die gemakkelijker vocht opnemen. Ze stonden daarentegen juist bloot aan een hogere vochtbelasting. Doordat het riet (of stro) boven de stal waarschijnlijk minder vaak en minder dik werd gedekt en dus minder ver uitstak, werd de gevel sneller nat. Daarnaast trokken mest en urine van het vee, met daarin schadelijke zouten (o.a. nitraten) en ammoniak, in de gevels. Ook bleef reparatie van de schade achterwege, of vond deze plaats met te harde cementspecie, wat tot nog meer schade leidde. In de zuidoostgevel zien we het allemaal terug.

31. Schade door vocht, zouten en vorst.

AANPAK Nu er geen vee meer wordt gestald, en het rieten dak een behoorlijk overstek heeft, is de vocht- en zoutbelasting reeds drastisch afgenomen. Voor een dramatische verergering van de effecten hoeft dus niet te worden gevreesd. Wel migreren de aanwezige zouten slechts zeer langzaam uit de gevel. Ook licht aangetaste stenen kunnen daarom beter vervangen worden.

Opnieuw is het van belang dat voor het voeg- en inboetwerk een zachte kalkmortel wordt gebruikt waardoor vocht en zouten gemakkelijk via de voeg afgevoerd kunnen worden. Voor binnenpleisterwerk moet een kalkpleister of een tras-kalkpleister worden gekozen die bestand is tegen een hoge zoutbelasting (merken o.a. Khalix, Tubag, Technostuc). Dus géén gipspleister, en ook leempleister is voor deze sterk zoutbelaste gevel een minder optie.

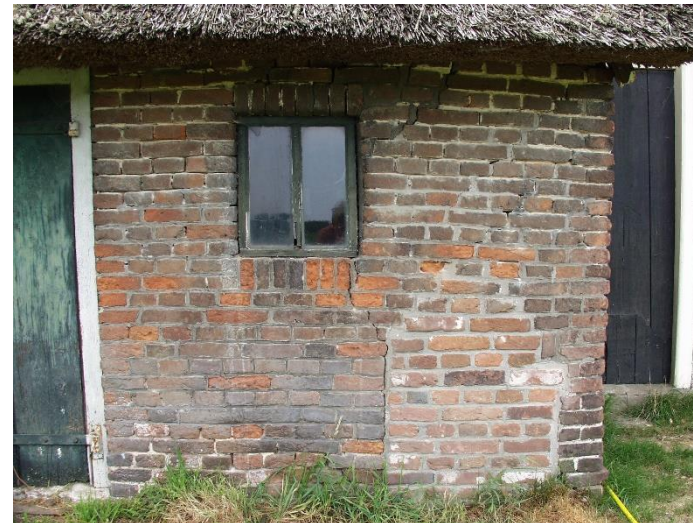
32. In het laatste segment van de zuidoostgevel komen alle gebreken op zodanige wijze samen, dat dit stukje gevel waarschijnlijk niet meer valt te redden.

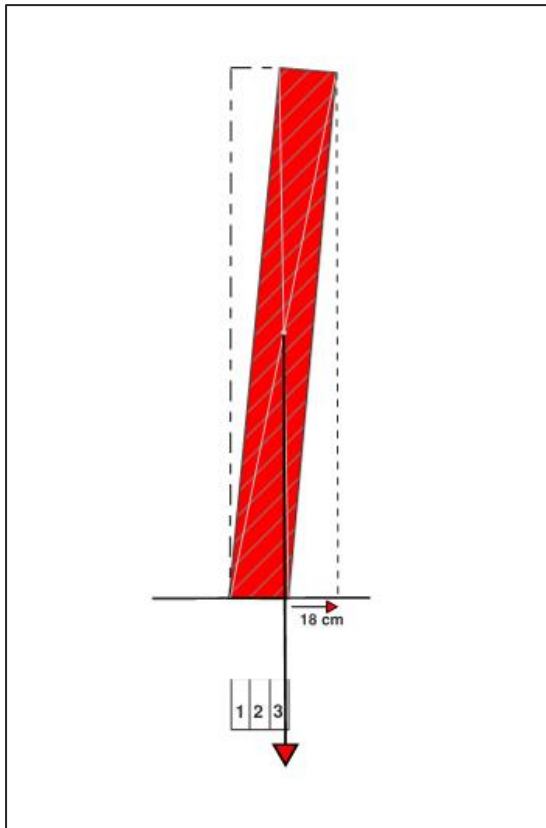
Slechte constructies en ondoordachte ingrepen hebben de karakteristieke achtergevel zodanig verzwakt, dat het maar zeer de vraag is of deze behouden kan blijven. Het metselwerk vertoont nog nauwelijks samenhang door de talloze scheuren en de gevel buikt sterk uit. De uitslag naar buiten toe is over de eerste twee meter maar liefst 18 cm, waarmee de kritische grens ruimschoots wordt overschreden (33).

33. Om te bepalen of een overhellende muur gevaarlijk is, geldt als vuistregel dat het snijpunt van de diagonalen (= het zwaartepunt) niet voorbij 2/3 van de muurdikte mag komen. De achtergevel van Westeinde 30 overschrijdt deze grens duidelijk. De afbeelding geeft de scheefstand van de onderste twee meter in het midden van de gevel weer.

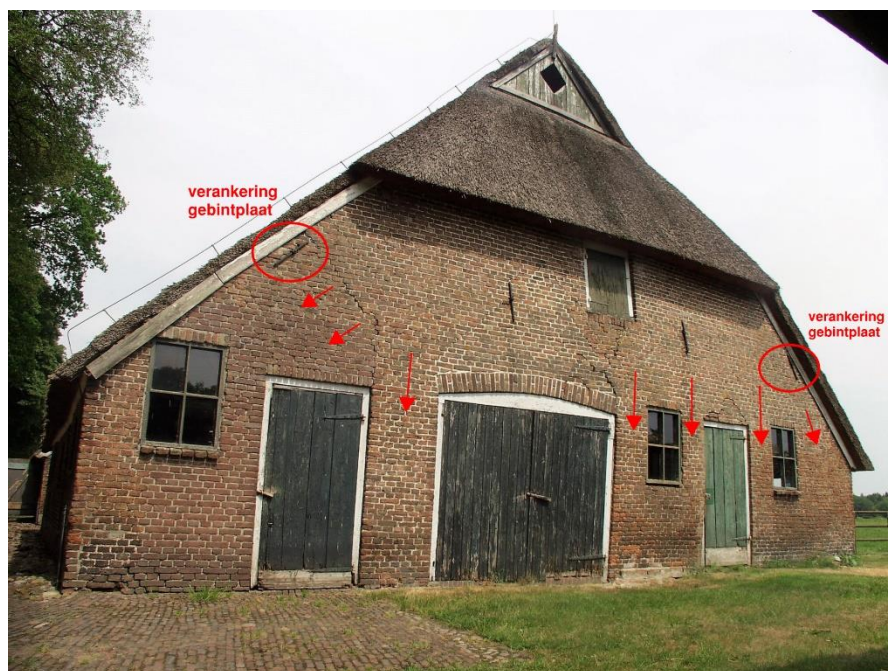
Tenslotte zit er bij deze boerderij ook nog een veel te grote afstand tussen de achtergevel en het eerste gebint. De uiteinden van de gebintplaten, die hier meer dan 4,5 meter moeten overspannen, zijn in de gammele muur verankerd. Daardoor steunt niet alleen het wolfdak op de gevel, maar wordt ook een deel van het gewicht van de achterste daksegmenten via de gebintplaat naar de muur verplaatst. De spatkrachten drukken de muur naar buiten en zorgen ervoor dat deze 'knakt' op het zwakste punt: bovenaan de raam- en deurkozijnen (34).

34. Er zijn nog maar enkele smalle stroken metselwerk over die het bovenliggende gewicht van de gevel plus de spatkrachten van het wolfdak moeten opvangen. Bij de verticale rode pijlen 'knakt' de achtergevel als het ware om; bij de diagonale pijlen scheurt het

AANPAK: Vanuit constructief oogpunt is het veruit de beste oplossing de muur geheel af te breken en opnieuw op te trekken. Daarbij kan gebruik worden gemaakt van de oude stenen, aangevuld met gelijkwaardige restauratiestenen.

Belangrijk: de achtergevel dient gestut te worden vóór de aanvang van activiteiten die de stabiliteit nog verder kunnen ondermijnen, zoals het funderingsherstel van de zijgevel, verwijdering van de mestgoot en -put of werkzaamheden aan de stalvloer ter plekke. Ook bij de vernieuwing van het rieten dak aan de noordwestzijde, neemt de druk op de muur verder toe.

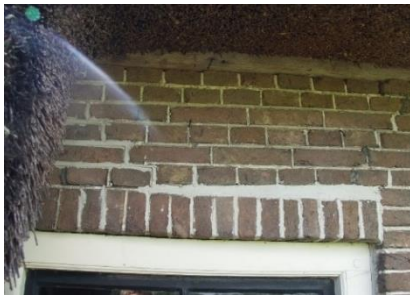
- zuidoostgevel	redelijk	<ul style="list-style-type: none"> - Zuidoostgevel toont ter rechterzijde enkele zettingsscheuren door genoemde verzakking. - Boven deurvenster met bovenlicht is een smalle strook metselwerk lelijk gerepareerd.

<ul style="list-style-type: none"> - Scheuren behandelen als bij voorgevel. - Metselwerk boven deurvenster kan opnieuw worden opgetrokken of zo gehandhaafd blijven - De vensters uit 1960 worden vervangen door nieuwe. Bij plaatsing de dagkanten waar nodig uithakken en in een correct metselverband inboeten. - Eventueel rollagen boven de nieuwe vensters aanbrengen. - Roestende spijkers en bouten uit gevel verwijderen.

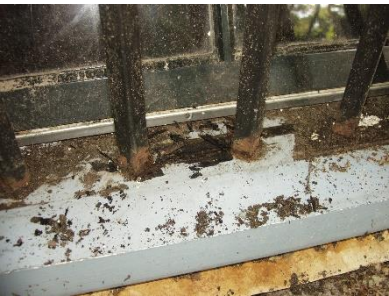
- raamvenster noordwestgevel	redelijk	- Kozijnstijlen zijn aan de onderkant (achterzijde) ingerot.	- Stijlen aanscherven.
- kelderraamvenster	slecht	<p>- Hardhouten onderdorpel is sterk ingerot, met name rondom de diefijzers, die enigszins zijn gaan roesten. Dit is mede veroorzaakt door de voor het raam geplaatste hor, die verhindert dat vocht weg kan lopen. Niet duidelijk werd of het rottingsproces tot de onderdorpel beperkt is gebleven.</p>

<p>- Kelderramen zo dicht boven het maaiveld zijn beter af zonder buiten de gevel stekende onderdorpel, omdat daarmee juist neerslag wordt 'verzameld' en het eronder vochtig blijft. De nieuwe dorpel moet daarom niet uitsteken.</p> <p>- Onderdorpel vervangen met oud grenenhout, Oregon pine of eikenhout.</p> <p>- Diefijzers voor het herplaatsen behandelen tegen roest en schilderen. Uitsparingen voor diefijzers in dorpel zeer goed in de verf zetten.</p> <p>- Metselwerk onder het venster nalopen en indien nodig herstellen.</p>

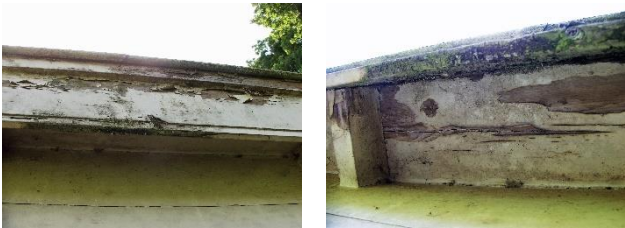
2.7. Gootlijsten/balustrades	redelijk	<ul style="list-style-type: none"> - De gootlijst is grotendeels in goede staat. Helaas is bij een slechte soldeernaad in het midden van de

<p>zinken bakgoot lekkage ontstaan, waardoor gootbodem en druiplijst hier beginnen in te rotten.</p>	<ul style="list-style-type: none"> - Ingerotte gedeeltes aanhelen. - Gootlijst kaal maken en opnieuw schilderen.

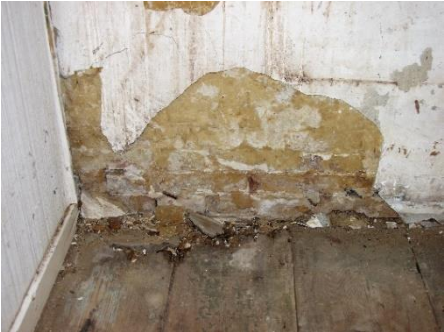
<p>- In woonkamers is met name aan de buitengevels het pleisterwerk aangetast door optrekkend vocht. Ook zitten er delen los ten gevolge van zettingsscheuren en verwijdering van de vensterbanken.</p> <p>- In bijkeuken is optrekkend vocht eveneens de boosdoener. Daarnaast zijn beschadigingen ontstaan rondom een dichtgezette deuropening in de brandmuur.</p> <p>- Stucwerk buitengevel opkamer vertoont enige afbladdering in het bedstedegedeelte.</p>	<ul style="list-style-type: none"> - Losse delen pleisterwerk verwijderen. - Scheuren en door verzakking of sloopwerk ontstane beschadigingen bijwerken met gelijkwaardige leem- en/of kalkpleister. - Voordat pleisterwerk dat loszit vanwege vochtproblemen wordt aangeheeld, moet de gevel eerst langdurig drogen (minimaal 1 jaar) aangezien de stenen nog verzadigd zijn met water.
<p>- buitenmuur zolder</p>	<p>slecht</p>

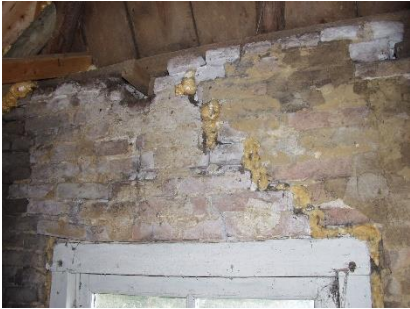
<p>- Het pleisterwerk op zolder is vrijwel volledig afgebladderd.</p> <p>- Hier en daar is purschuim gebruikt om scheuren en gaten op te vullen.</p>	<ul style="list-style-type: none"> - Purschuim grondig verwijderen. - Resten oude stuc laag verwijderen; voegen bijwerken. - Muur volledig opnieuw stuken met leem- of kalkpleister. Openingen voor gootklossen liever open laten.

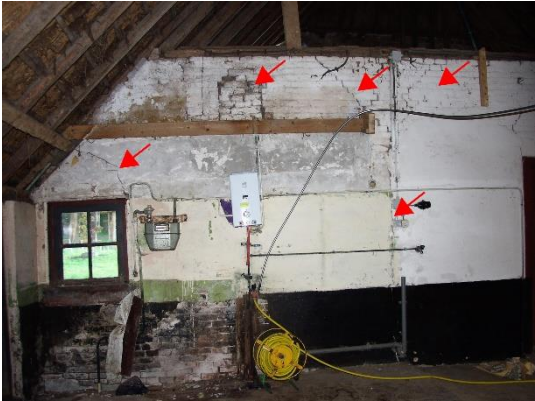
<p>3. INTERIEUR</p> <p>3.1. Binnenmuren/wanden</p>		<p>- Brandmuur vertoont aan de linkerkant diverse scheuren en andere beschadigingen. Er zit een loze balk en de onderzijde is verveloos.</p>

<p>- Scheuren en oneffenheden met kalkmortel herstellen.</p> <p>- Balk verwijderen.</p> <p>- Dit deel van de muur opnieuw wit kalken en onderin zwart verven.</p>
<p>3.2. Dragende constructies/vloeren</p> <p><u>3.2.1. Dragende constructies hout</u></p> <p>- gebintconstructie</p>	<p>redelijk</p>	<p>-Gebintconstructie is in behoorlijke staat op de verzakkingsproblemen na (zie pag. 16 - 17).</p> <p>- Door recente, nog actieve lekkage van het rieten dak is de gebintplaat boven de eerste gebintstijl aan de noordwestkant ernstig ingerot. Ook de kop van de stijl zelf en een dakspar zijn aangetast. Ter plekke is een houtzwamaantasting ontstaan.</p>

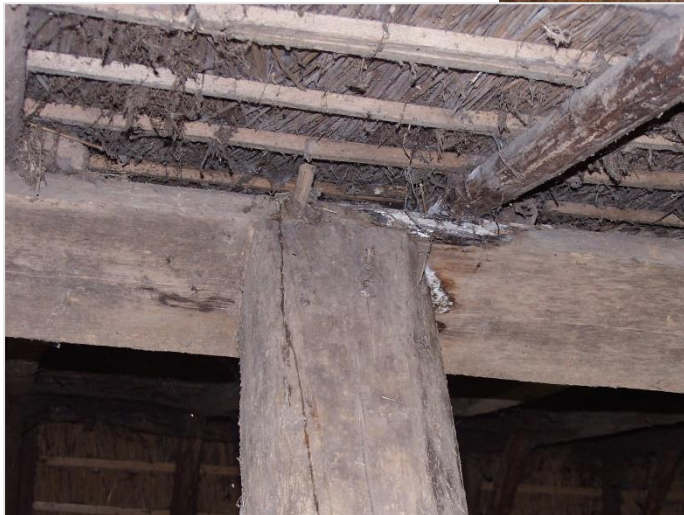
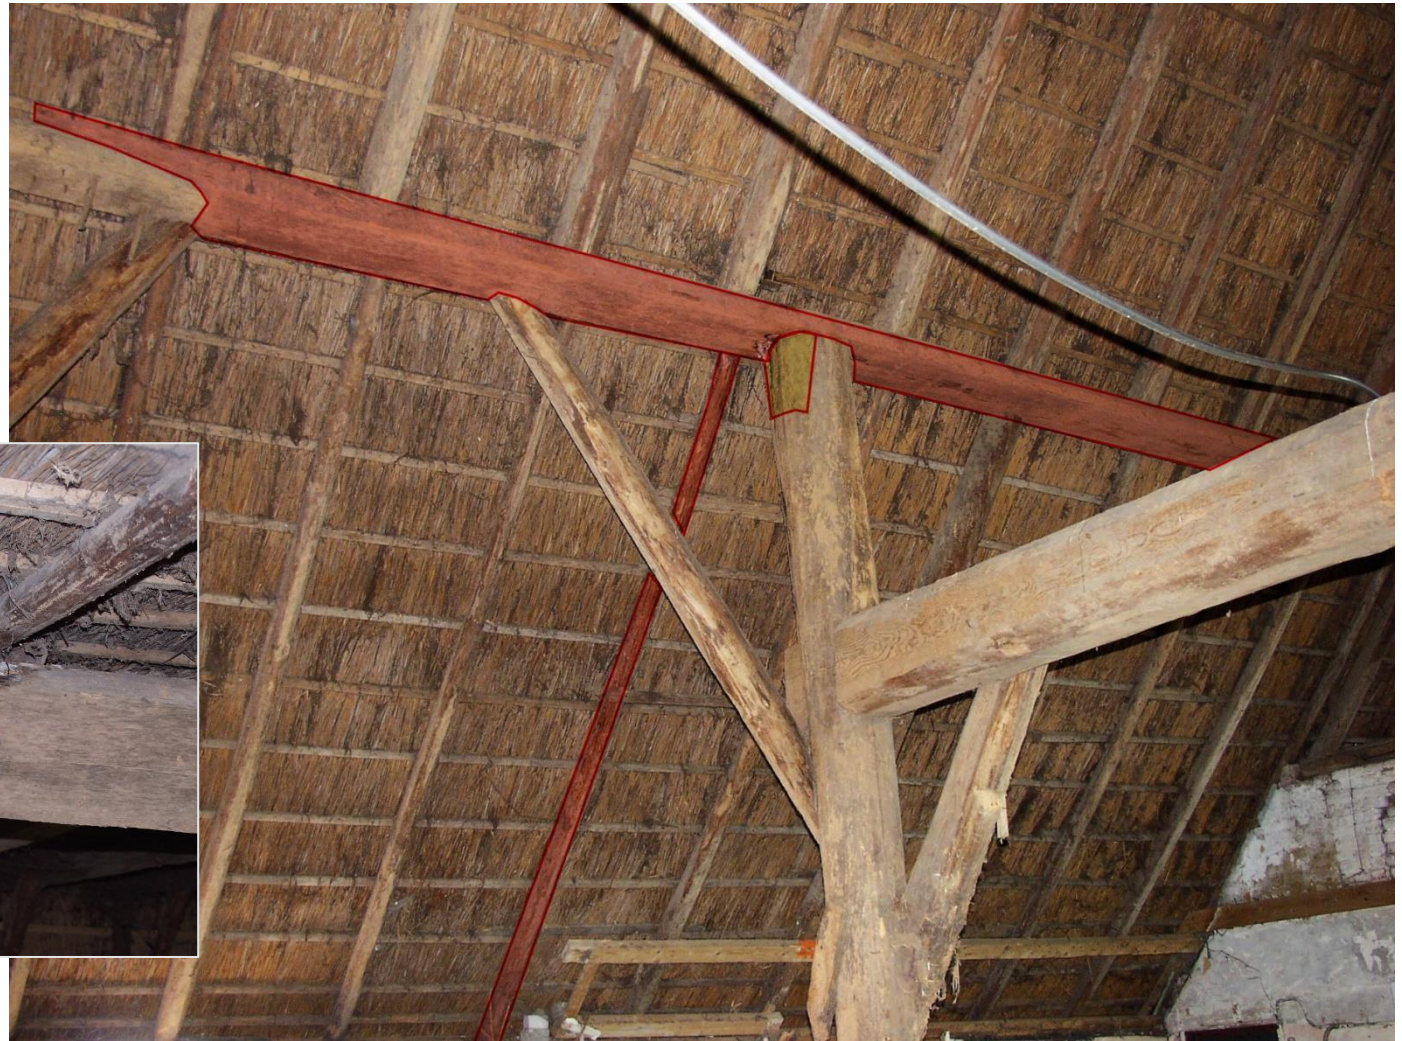
Lekkage uit het verleden heeft schuin boven de vierde stijl (het 'halve' exemplaar) aan de zuidoostzijde voor een vergelijkbare situatie gezorgd. De gebintplaat is bijna volledig doorgerot.

Om weer een stabiele constructie te krijgen moet het hele gebintplaatsegment van ca. 6 m. worden vervangen.
