Schuilkerk met dubbele bodem

Bouwhistorische opname ondergrond kerkzaal Zilverstraat 46 Franeker

Jim Klingers, 2018

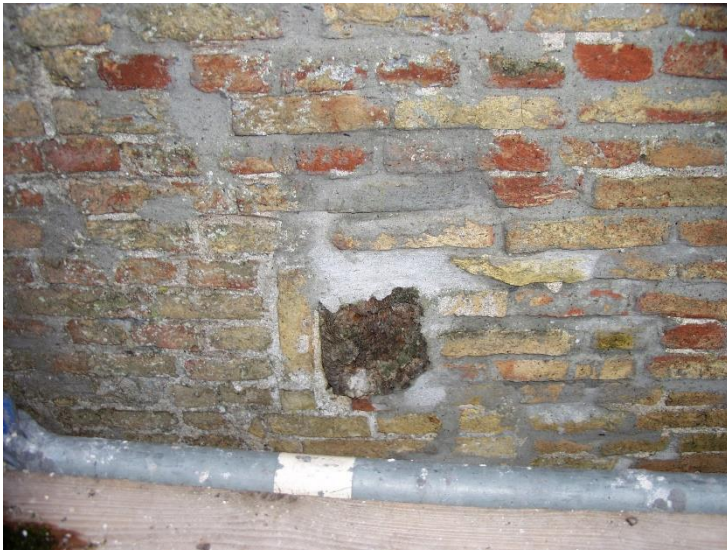
15. In de noordgevel zijn alle balkkoppen van het achterliggende balkon zichtbaar. Het aangepaste metselwerk rondom maakt duidelijk dat er aan de plaatsing van de balken in de gevel gemorreld is.

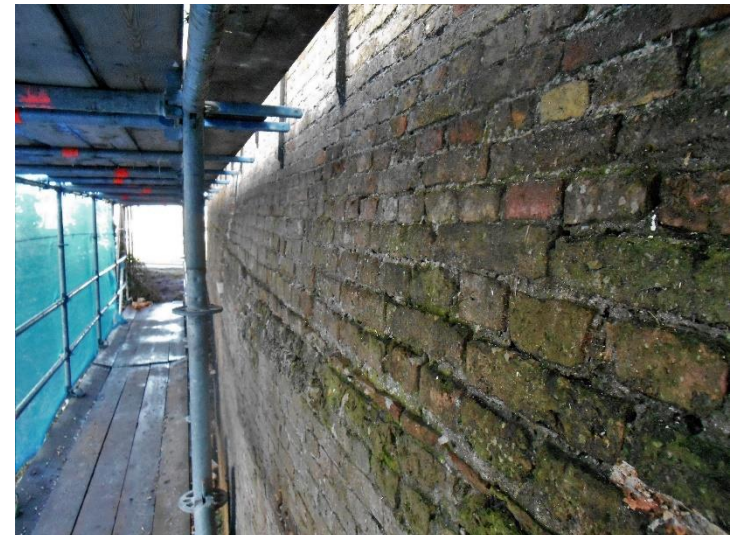
16. Het pand werd iets verhoogd en de laatste rijen baksteen van de noordgevel zijn bewust aflopend gemetseld. De reden hiervoor is onduidelijk.

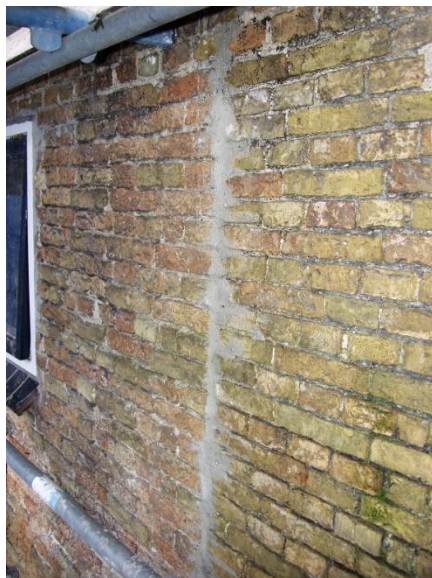
17. In de noordgevel tekent zich halverwege de kerkzaal een bouwnaad af. Dit lijkt erop te duiden dat het gebouw in drie fases is gebouwd, maar in de zuidgevel ontbreekt een vergelijkbare indicatie.

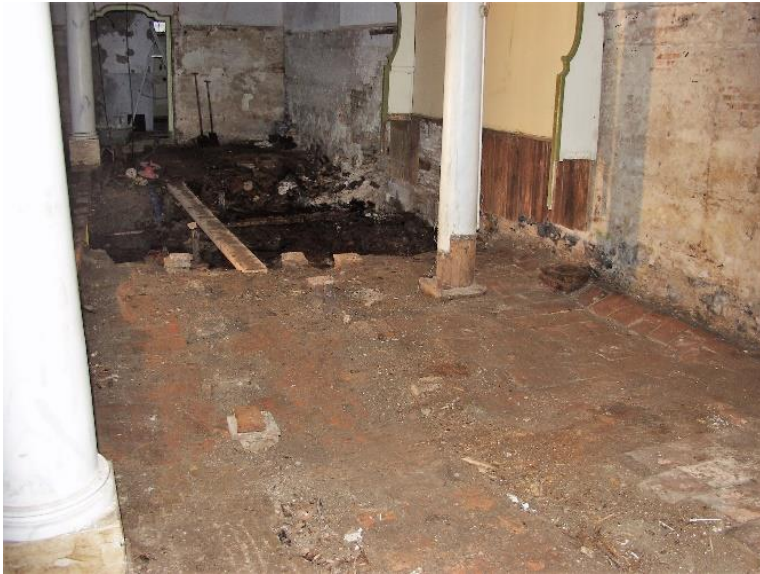
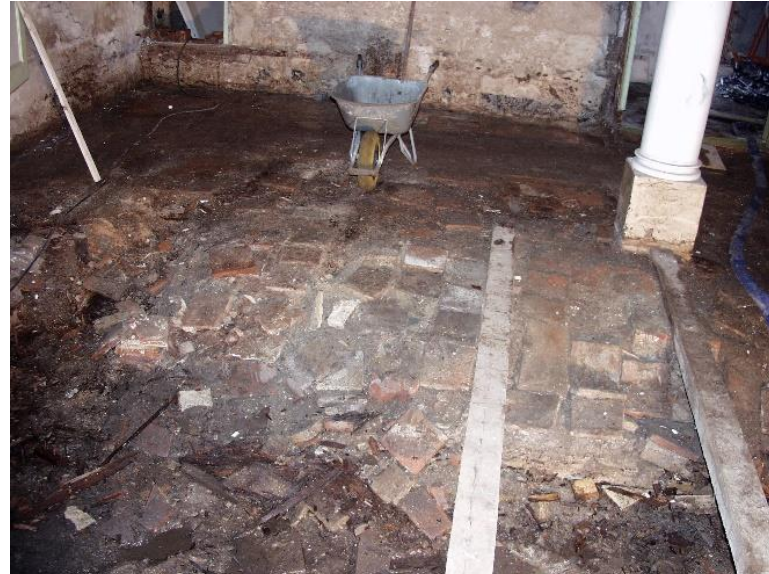
De vloer loopt ter weerszijde van de gracht sterk naar het water toe af (afb. 30, 31). Er is gesuggereerd dat het hier zou gaan om sleep- of rolhellingen ten behoeve van de vaten met bier. Maar daarvoor zijn de welvingen te onregelmatig. Hoewel er van een lichte glooiing sprake kan zijn geweest, maken de scheuren in de bestrating en afgeleden tuimelaars duidelijk dat het hier gaat om verzakkingen die het gevolg zijn van inklinking van de dichtgegooide gracht. Gezien de hoogte van het waterpeil zou zo'n sleephelling ook helemaal niet nodig zijn geweest.

30 – 31. De vloer loopt ter weerszijde van de gracht loopt sterk naar het water toe af. Het gevolg van verzakkingen.

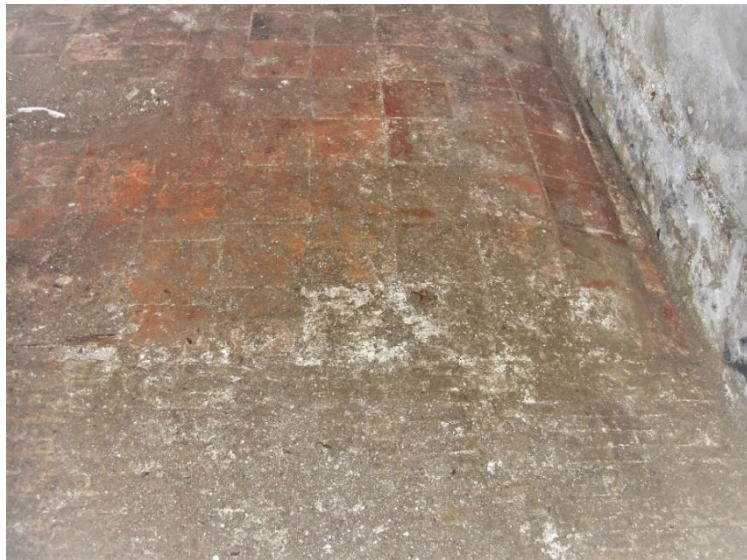
32. De tuimelaars zijn in verband gelegd (om en om) met uitzondering van twee stroken in de noordoost- en zuidwesthoek. In beide gevallen gaat het om grote exemplaren van 23 cm.

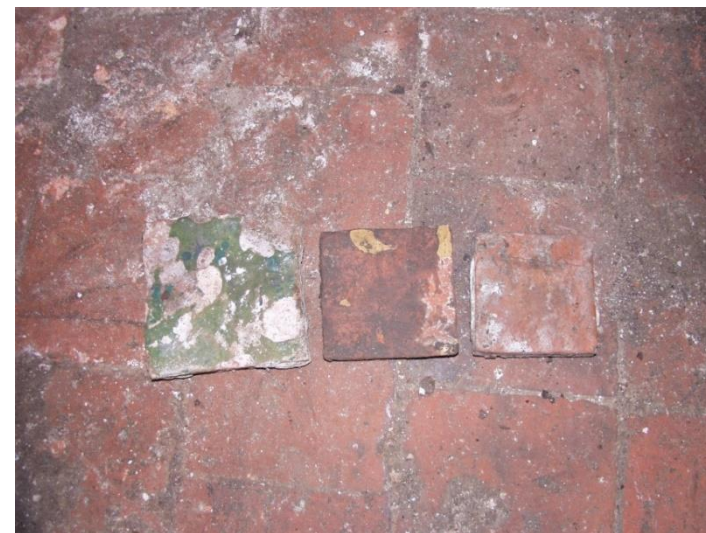
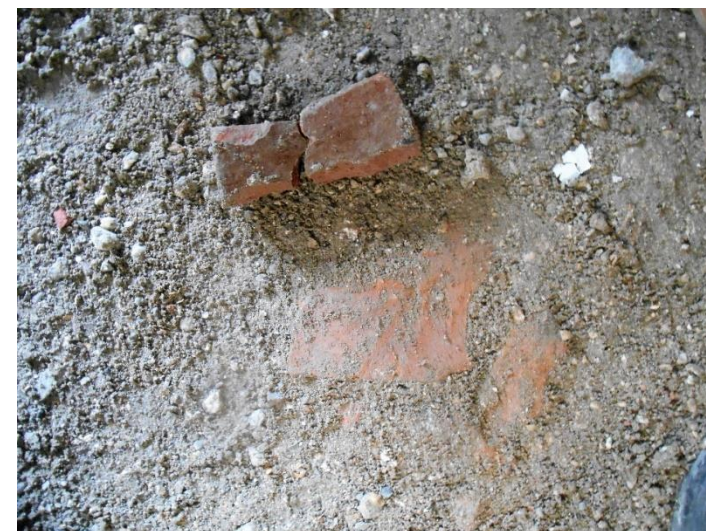
35 – 36. Hier en daar zijn kleinere plavuizen en restanten van hele grote exemplaren gevonden. Dit maakt het mogelijk dat onder (delen van) de huidige vloer, of wellicht in het voorhuis (onderste foto) een nog oudere vloer aanwezig is.

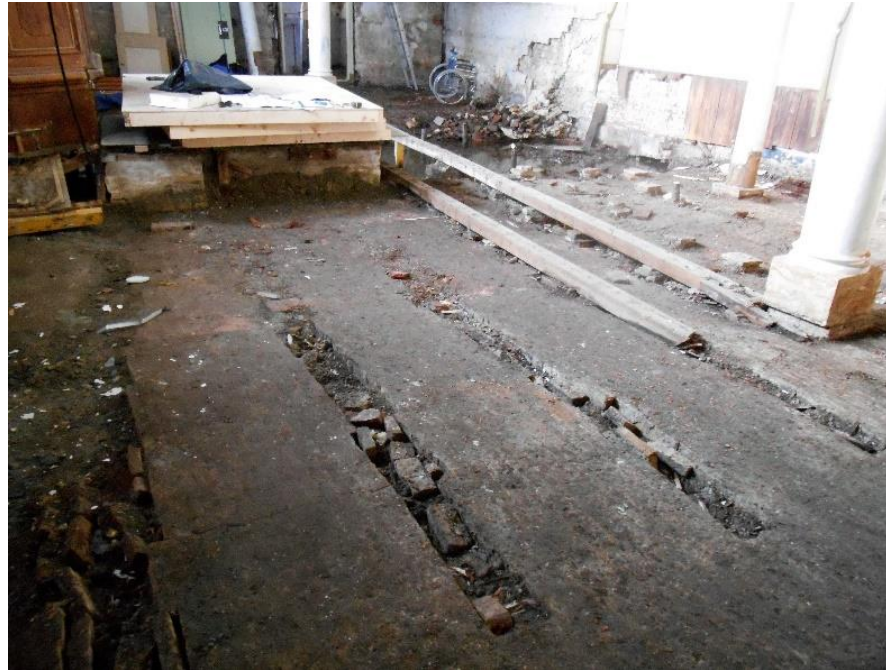
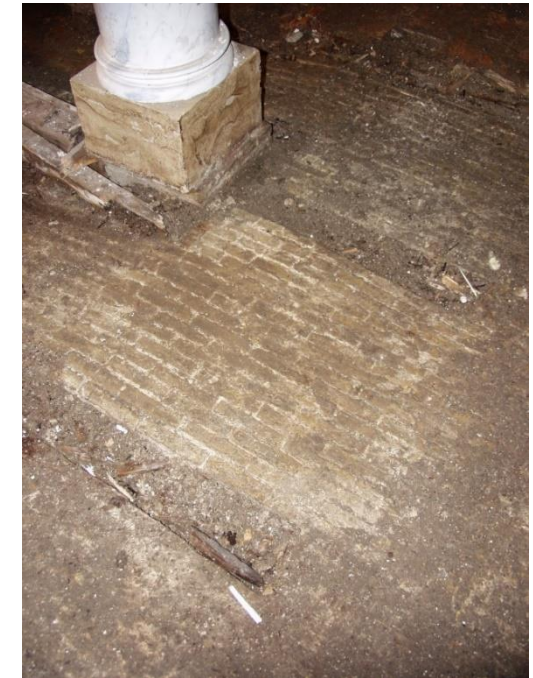
37 – 38. Een vlak van 5.40 x 3.80 meter in de zuidoosthoek is bestraat met in kalk gezette gele baksteentjes op hun kant. De sleuven in deze bestrating werden gemaakt ten behoeve van de vloerbalken, die inmiddels op twee na zijn verwijderd. Waar de grond richting de gracht verzakt is, vertoont de baksteenvloer een knik met een scheur.

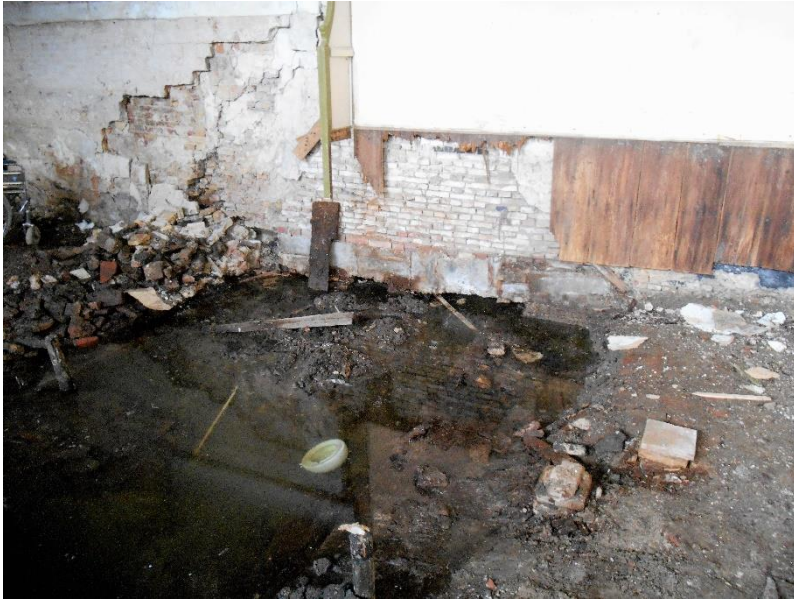
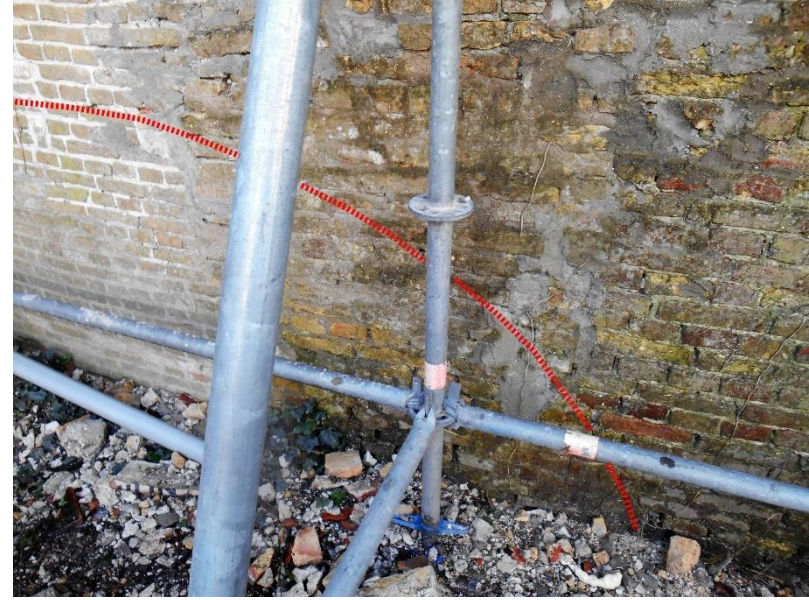
In de noordgevel is geen overspanningsboog aanwezig. De gracht liep hier echter gewoon door, en dat er wel degelijk een doorgang is geweest, blijkt uit het sterk verstoorde metselwerk ter plekke (afb. 48, 49)

48 – 49. In de noordgevel is geen overspanningsboog aanwezig, maar een doorgang heeft er gezien het sterk verstoorde metselwerk wel gezeten. De rode stippellijn geeft het vermoedelijke verloop aan.

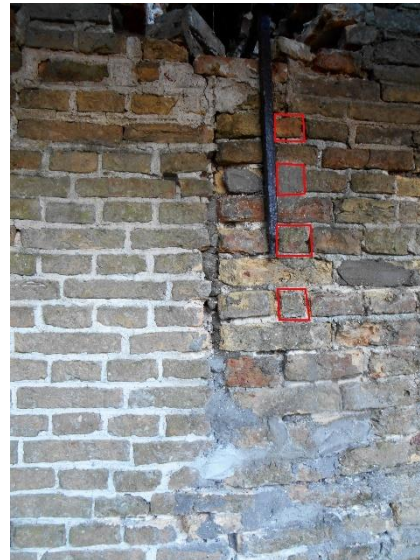
Rechts van deze dichtgezette doorgang is opnieuw een vertanding te zien van een verdwenen muur (afb. 50). Dit keer correspondeert deze wel met de voormalige kademuur en vermoedelijk geeft dit stuk de oorspronkelijke hoogte ervan aan, maar ook dat hier ooit een muur hoger was opgetrokken. In de buitengevel is op deze plek geen bouwnaad zichtbaar. Deze werd ter plekke overigens stevig aangepast, getuige de kleinere (en jongere) stenen die hier zichtbaar zijn. Een bouwnaad bevindt zich merkwaardig genoeg wel op ongeveer een derde van de gracht, dus boven het water (afb. 51).

50. In de noordgevel bevindt zich ter hoogte van de oostelijke kademuur een vertanding.

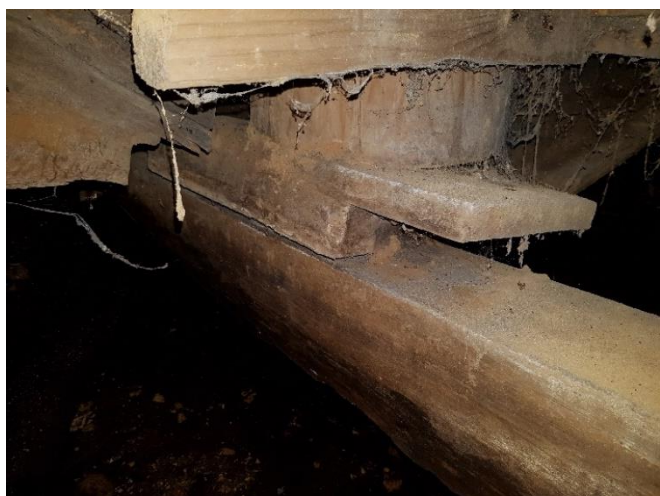
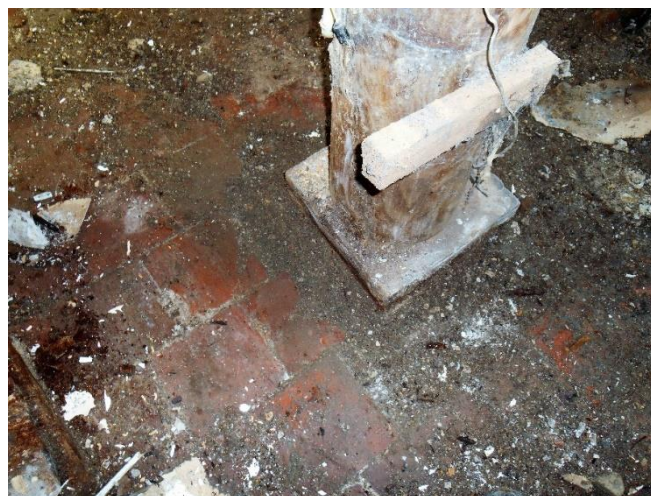
58 – 59. De achterwaarts geplaatste zuilen zijn heel anders gefundeerd: de ene zweeft op een gammele balkenconstructie boven de gracht, de andere staat op dikke houten delen. Wat daaronder zit, is onbekend. De tuimelaars rondom zijn gehavend en sluiten slecht aan.

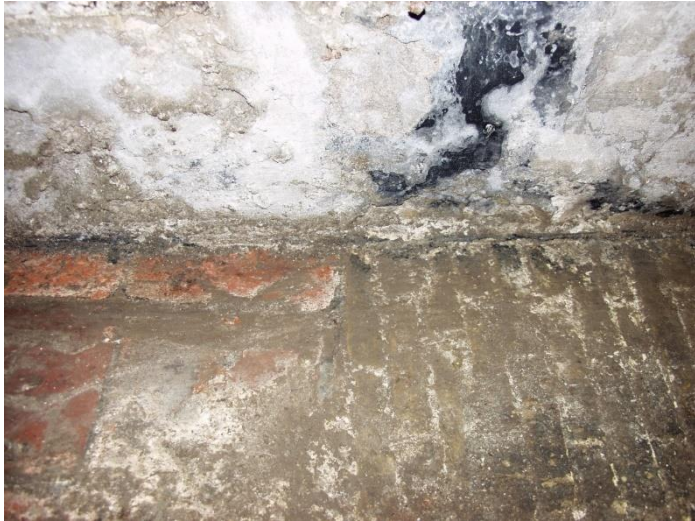
68. Helemaal duidelijk is het niet, maar het lijkt wel alsof de achtergevel óp de bestrating is gemetseld. Gezichtsbedrog of hebben we hier toch met een dichtgezette kelderruimte te maken?
