# Onder de rokken van de ui

Bouwhistorische opname Sint-Nicolaaskerk Dwingeloo

Jim Klingers, Wijster 2018

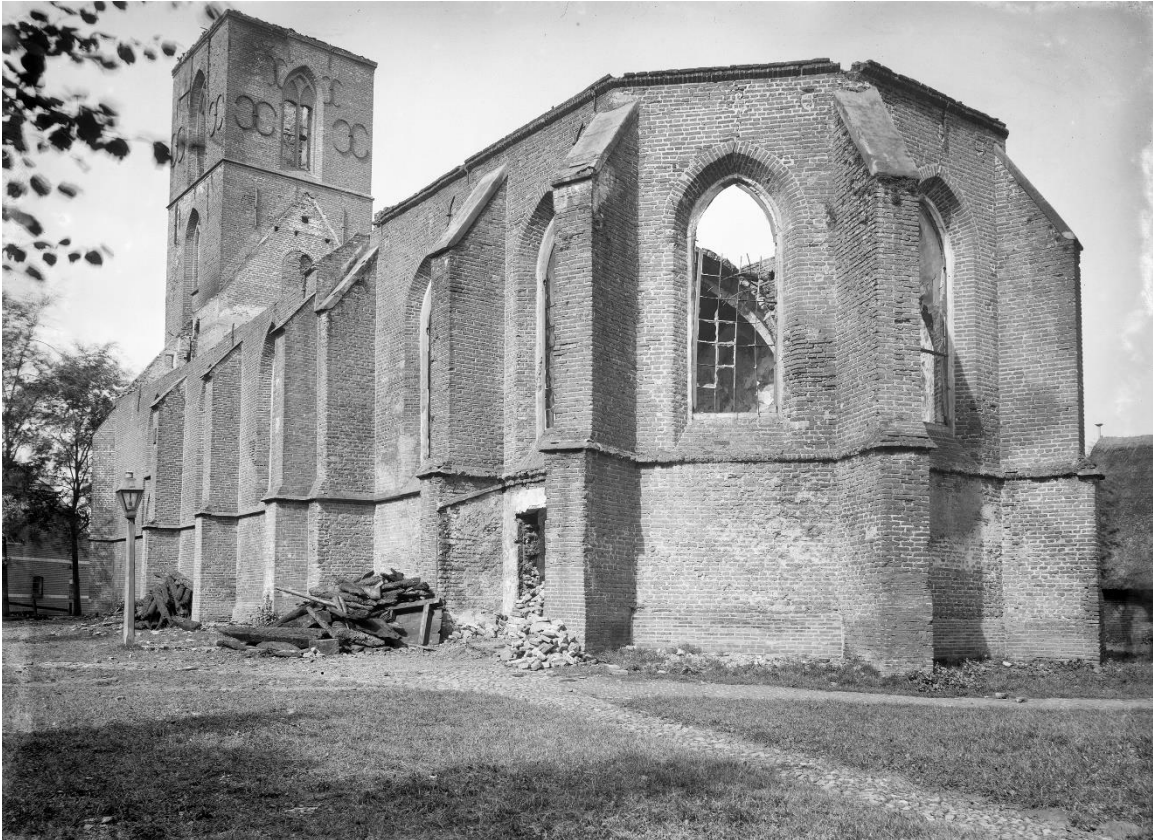
De schade aan de kerk was enorm: de torenspits, die als eerste vlamvatte, stortte brandend en al op het dak, dat vervolgens met de zoldering in rook opging (32). De vallende onderdelen deden de gewelven van het koor instorten en staken het interieur aan. Het preekgestoelte, de kerkbanken en de orgelgalerij met het orgel, alles ging verloren. Ook de toren met de daarin aanwezige klokkenstoel brandde helemaal uit, waarbij de twee middeleeuwse klokken bij hun val onherstelbare schade opliepen (38).

De muren bleven overeind, maar door de hitte was op talloze plaatsen metselwerk gescheurd en pleisterwerk afgebladderd. Ook de plavuizenvloer vertoonde overal blutsen.

41. Zuidoostzijde na de brand in 1923 (foto: RCE).

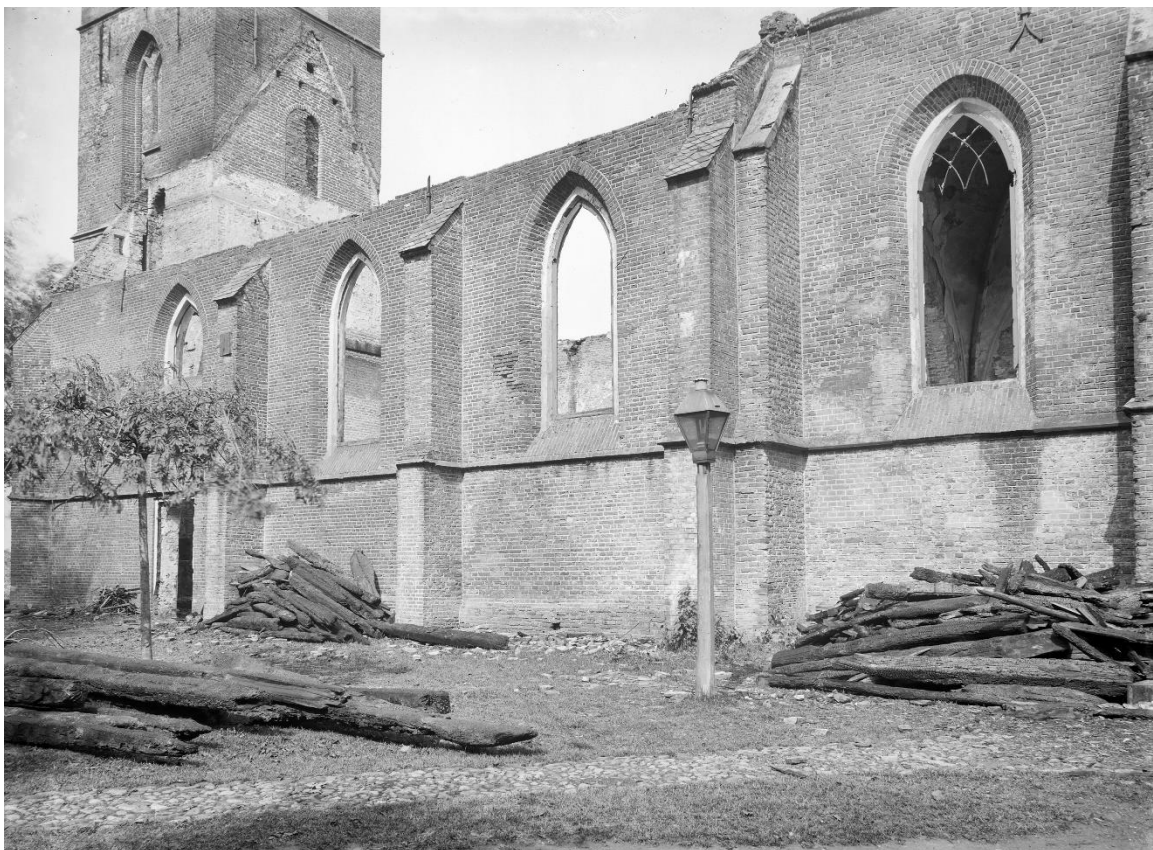
42. De verkoolde restanten van zolder- en dakconstructie zijn bijeen verzameld. (Foto: RCE).

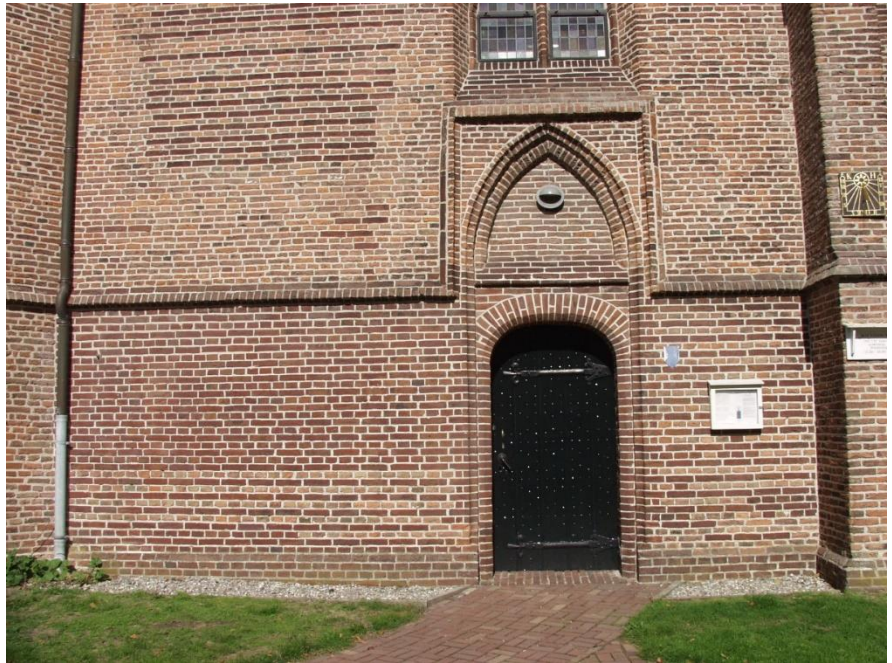
58. Het uitwendige metselwerk onder de waterlijst van de eerste travee is na 1923 vrijwel geheel vernieuwd.

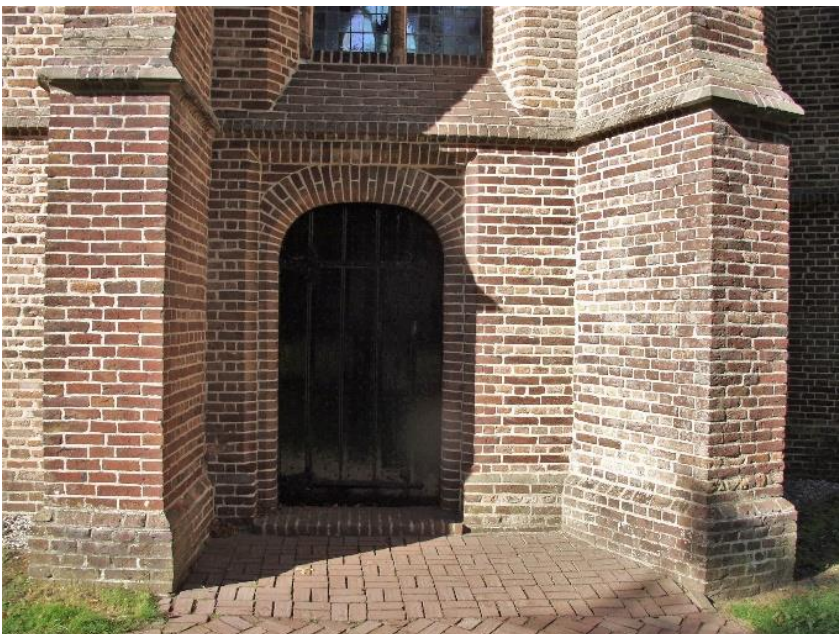
94. Bijna al het metselwerk rond de entree is uit de restauratietijd, ook de 'speklagen' van lichte originele- en donkere restauratiebakstenen.

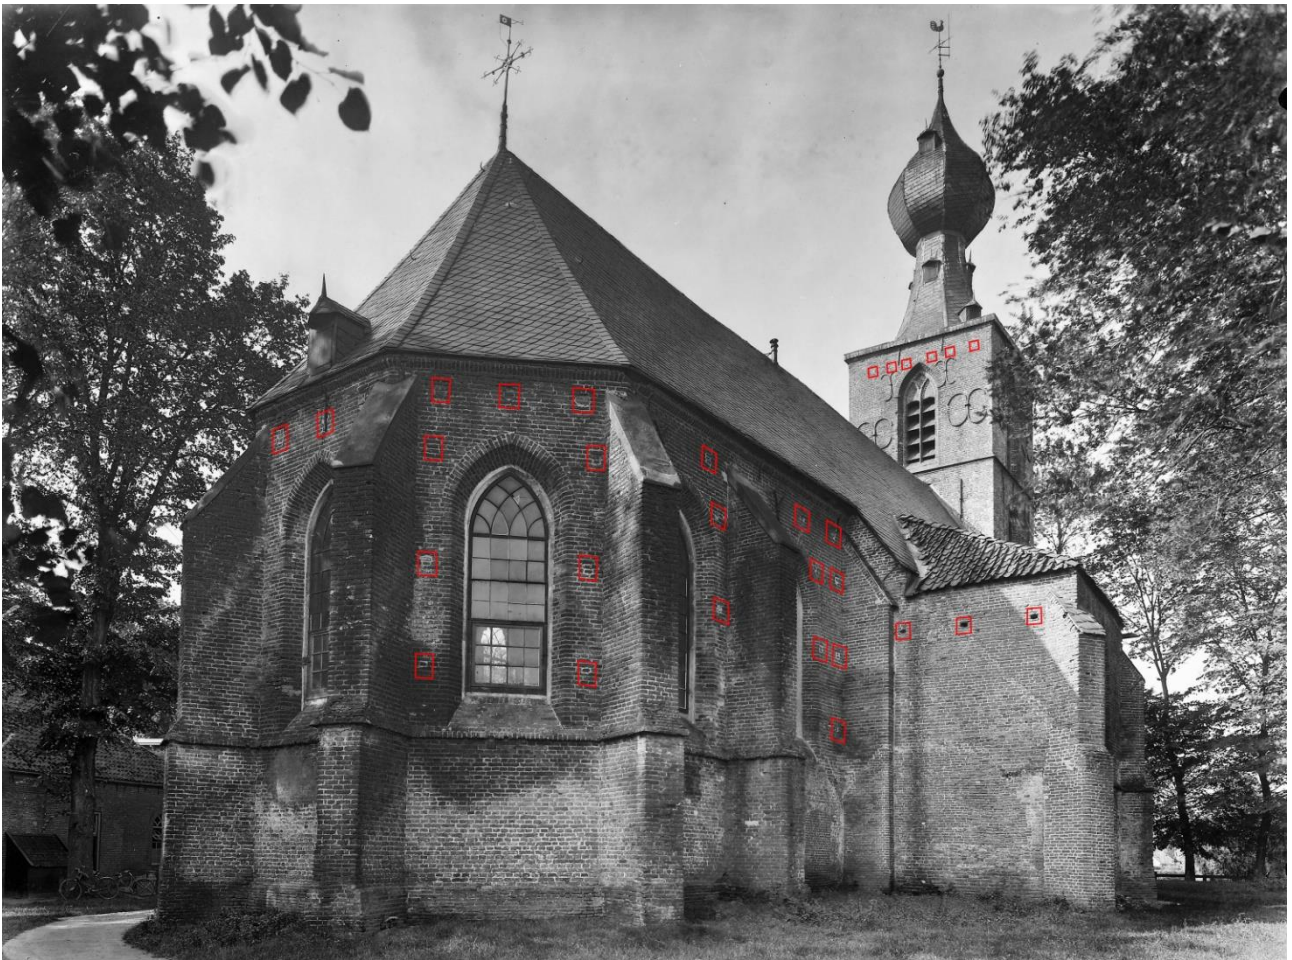
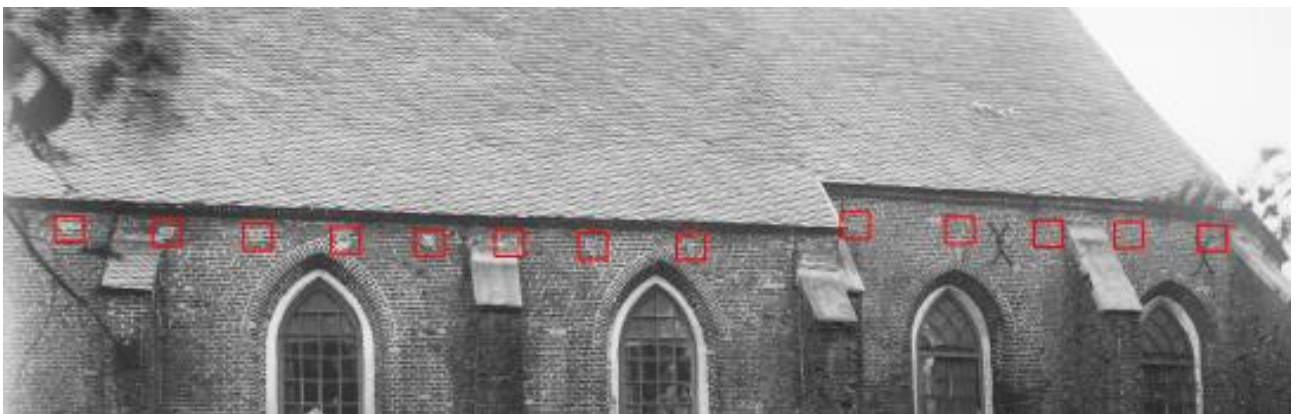
96 - 97. Ze zijn er hier en daar nog steeds, maar op oude zwart-witfoto's zijn ze beter waarneembaar: dichtgezette kortelinggaten. De gaten bleven achter nadat de steigerbalken waren verwijderd, die in de muur waren opgelegd. Vaak werden ze opengelaten, zodat ze opnieuw voor steigers konden worden gebruikt als er bijvoorbeeld reparaties aan het dak nodig waren. Bij de Sint-Nicolaaskerk waren alle gaten gedicht, met uitzondering van drie exemplaren in de Batingekapel.

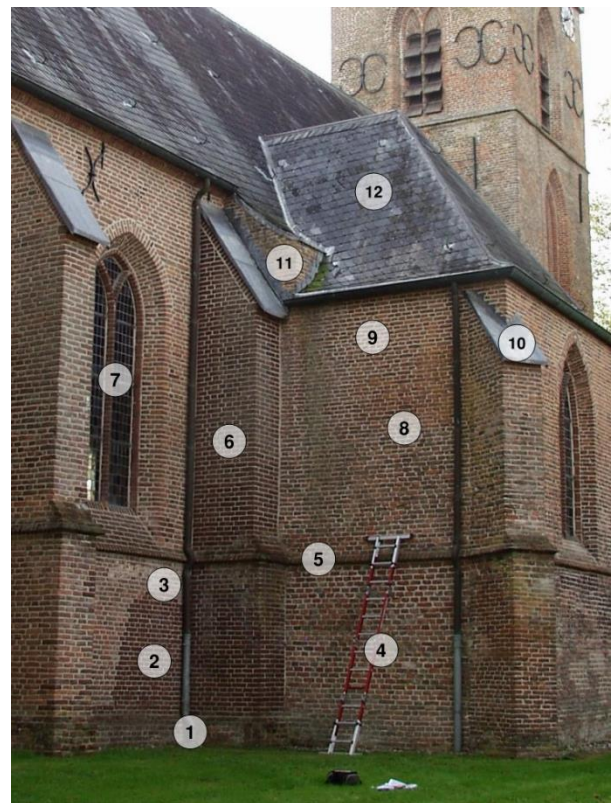
104 - 105. Bij de restauratie van 1923 – 1925 werden in deze hoek zeer veel bouwsporen weggepoetst. 1. Er kwam een plint die hier nooit zat. 2. De contouren van de doorgang van sacristie naar koor zijn weggewerkt. 3. De contouren van de gewelven van de sacristie zijn verdwenen. 4. De oostgevel van de kapel werd hersteld met kloostermoppen in koppenverband. 5. Er kwam een waterlijst die er nooit gezeten heeft. 6. De steunbeer is verbreed. 7. Het blinde venster werd geopend. 8. De aftekeningen van een dak werden weggewerkt. 9. De drie kortelinggaten (steigergaten) zijn dichtgezet. 10. De leien op de steunbeer werden vervangen door zink. 11. De geveltop kreeg een inzwenking. 12. Het flauwe door pannen gedekte schilddak werd vervangen door een hoger en steiler exemplaar met leien.

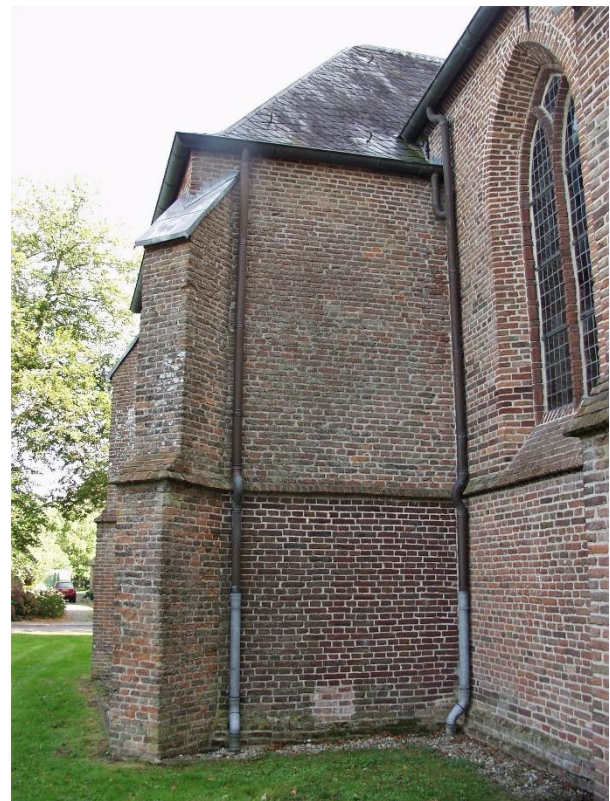
116. Het portaalje is weg. Elk spoor van de toegang is weggewist met de donkere restauratiestenen uit 1924/25.

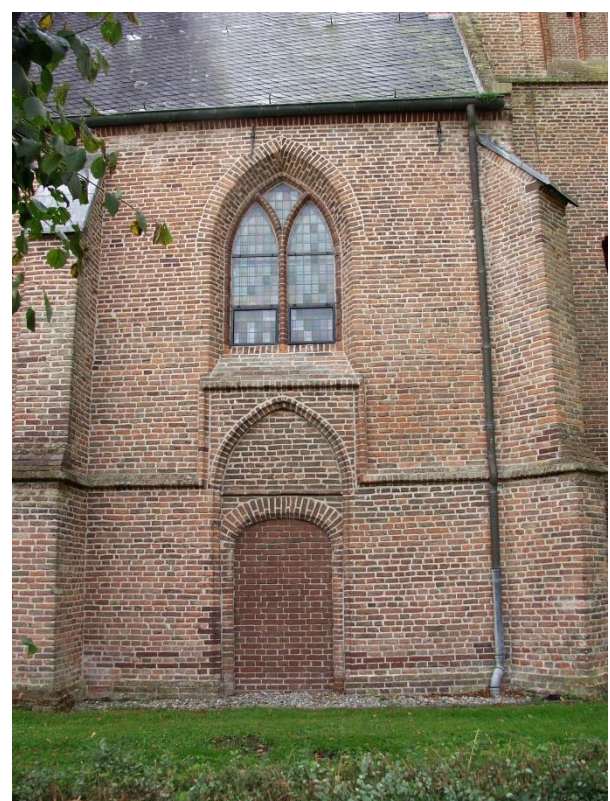
120. De damesentree is bij de restauratie dichtgezet.

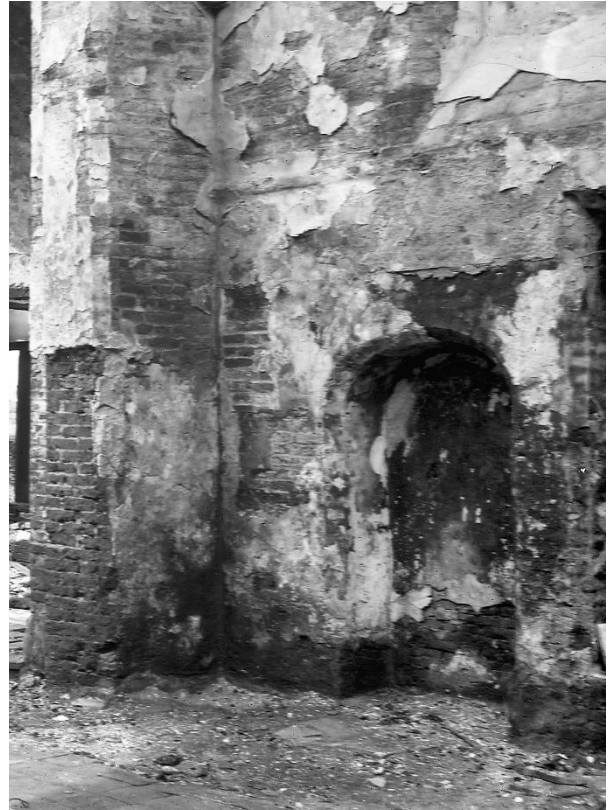
199. In tegenstelling tot het in 1924/25 aangebrachte pseudo-gotische deurvenster is de nis waarbinnen deze is aangebracht wel oorspronkelijk.

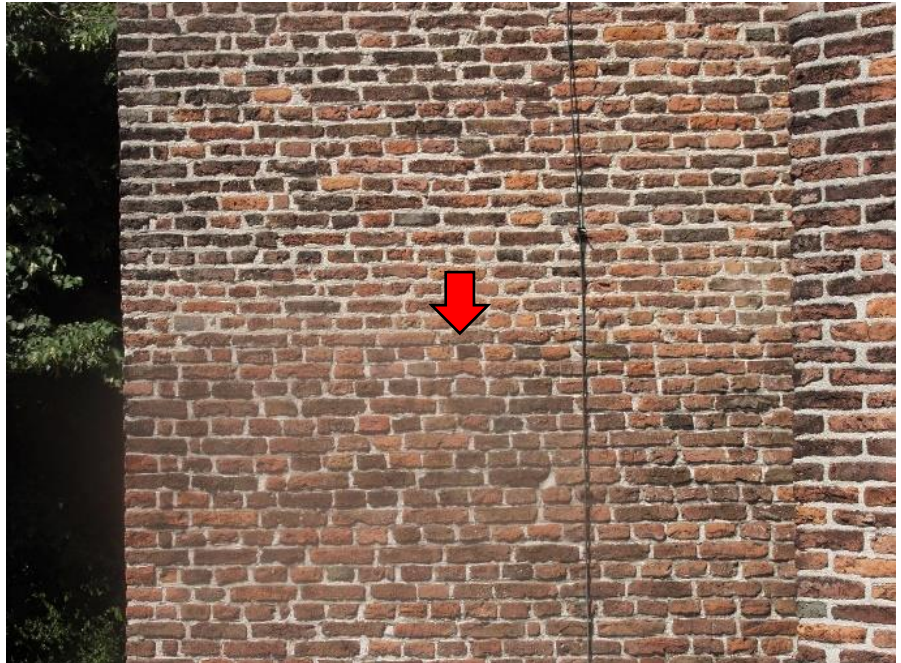
248 Ongeveer halverwege de eerste geleding vertoont het metselwerk een duidelijke grens.

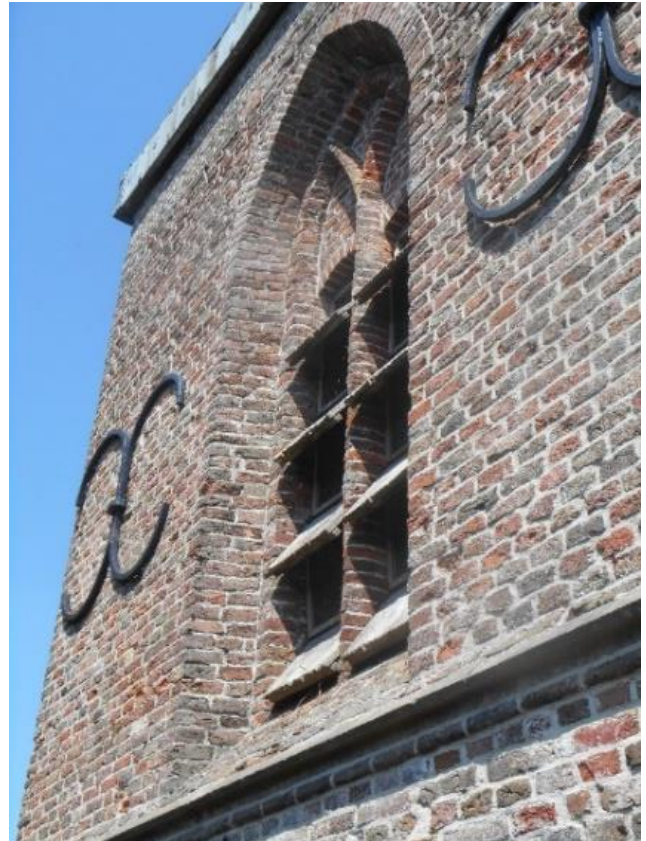
260. Dit 'gotische' galmgat kwam pas in 1891 in de plaats van een romaans venster.

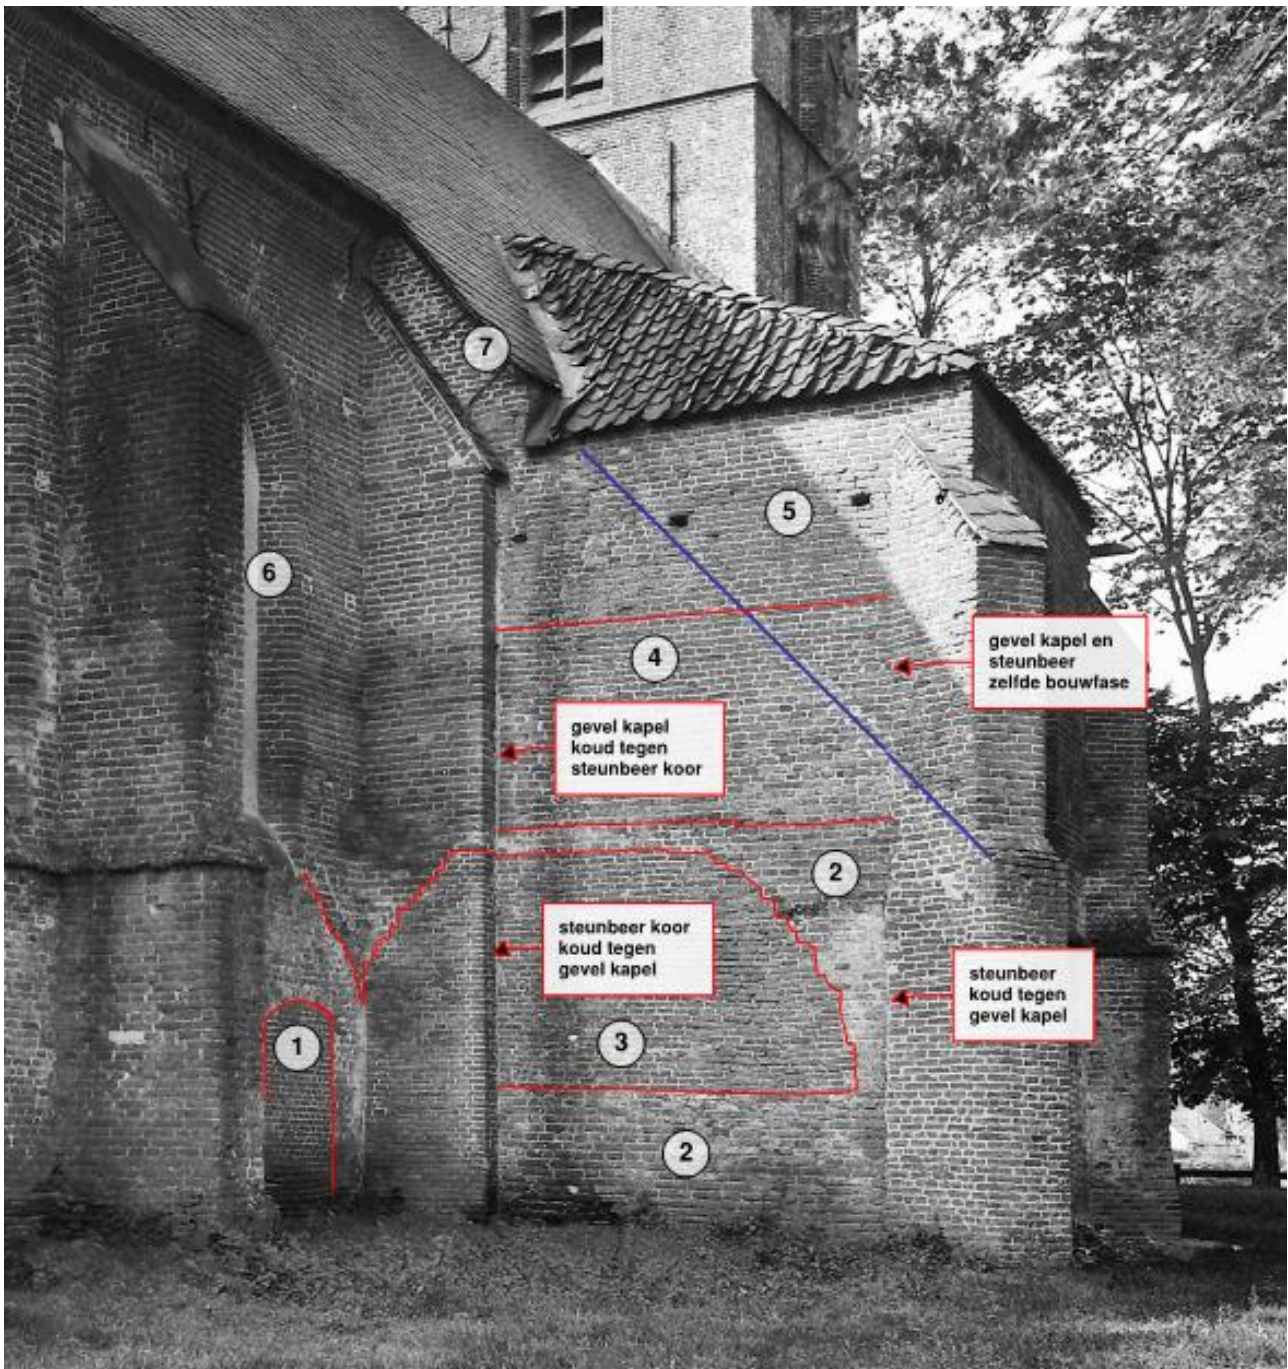
333. Het metselwerk van het noordelijke koortravee en de kapel is tegenwoordig sterk aangepast. Op dit detail uit 1889 zijn tal van inmiddels verdwenen bouwsporen zichtbaar.

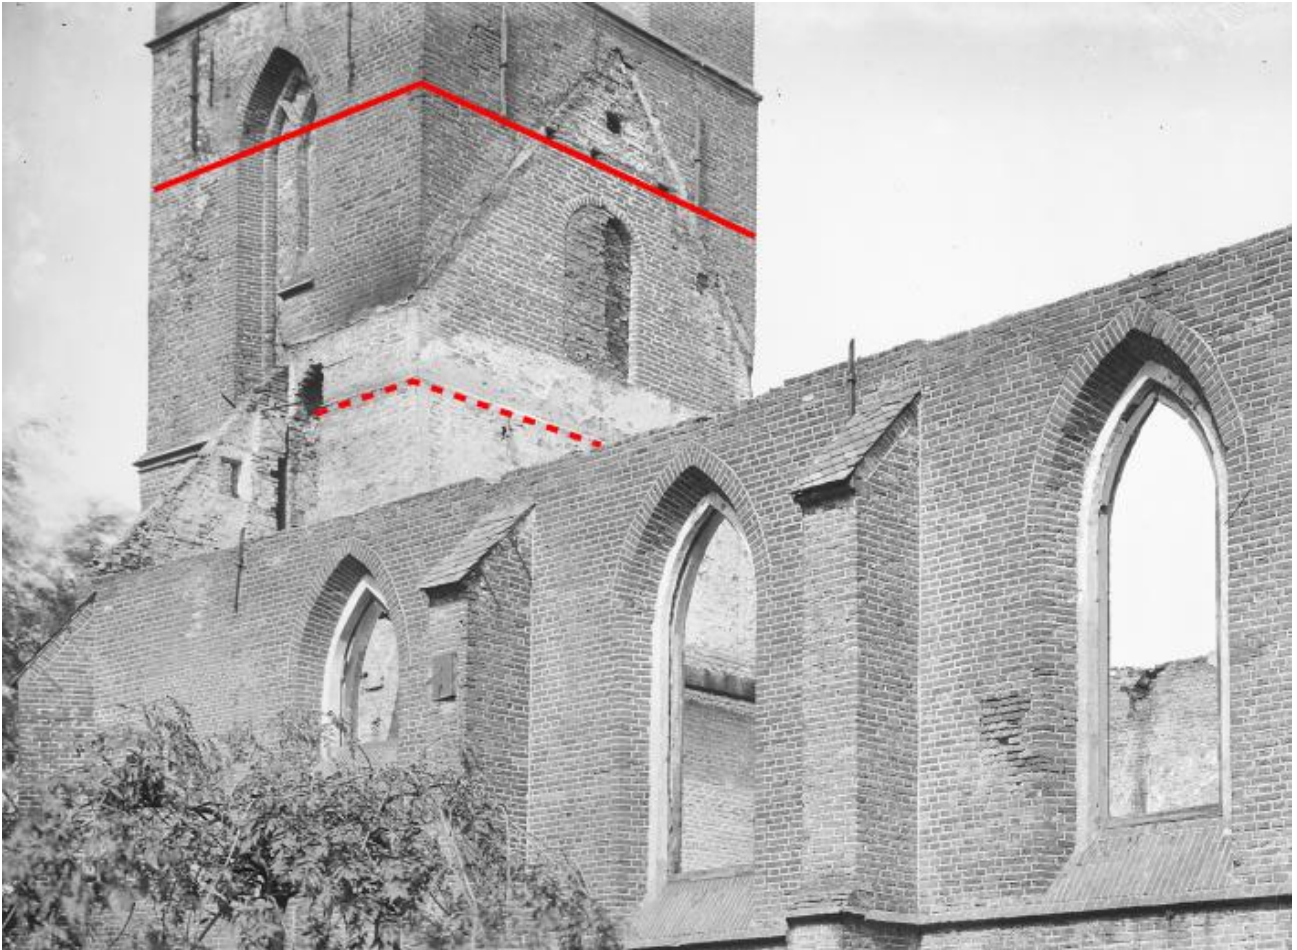
346. Ononderbroken lijn: oorspronkelijke hoogte van de toren. In de punt van de dakaftekening zijn drie kortellingaten te zien waar de steiger voor de verhoging werd opgelegd. De toren stond aanvankelijk vrij. De stippellijn geeft aan waar de waterlijst liep. Deze werd verwijderd toen het schip tegen de toren werd aangebouwd. Let op het dichtgezette romaanse galmgat.
