Bouwhuis of herbouwhuis van havezate Rheebruggen

Bouwhistorische verkenning Rheebruggen 8 Ansen, Jim Klingers 2017

Bouwhistorische verkenning Rheebruggen 8 Ansen
Jim Klingers, Wijster, juli 2017

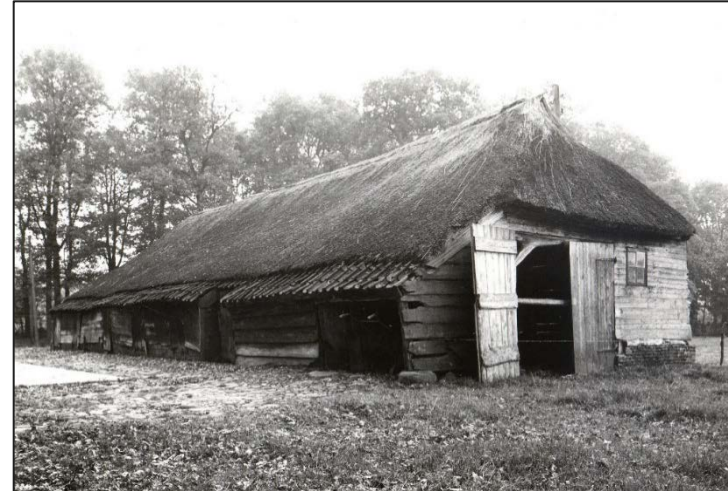
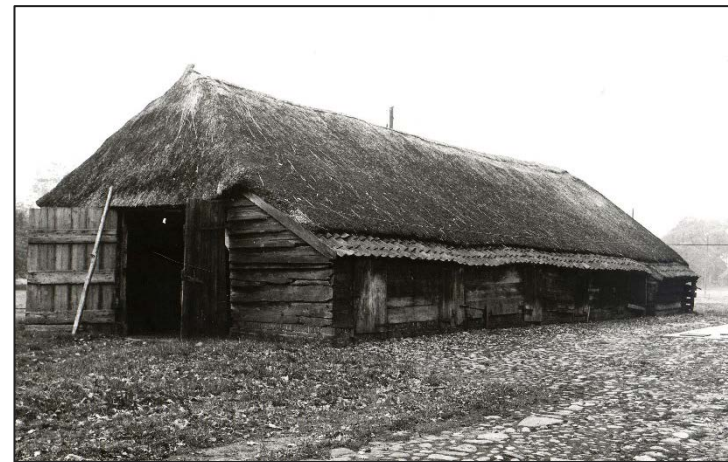
16 – 17. Foto's uit 1972. Boven: in de deuropening is de verdwenen gaffelvormige ankerbalk te zien. Onder: de mestdeurtjes in de zijgevel zijn bij de 'restauratie' van 1986 verdwenen.

Op een foto uit 1972 zien we in de opening van de staldeur nog een gaffelvormige ankerbalk die tegenwoordig is verdwenen (16). Achter de vijf verminkte ankerbalkgebinten bevinden zich aan de noordkant nog twee dekbalkgebinten die bij een vermoedelijk laat 19^{de}-eeuwse of vroeg 20^{ste}-eeuwse uitbreiding horen.

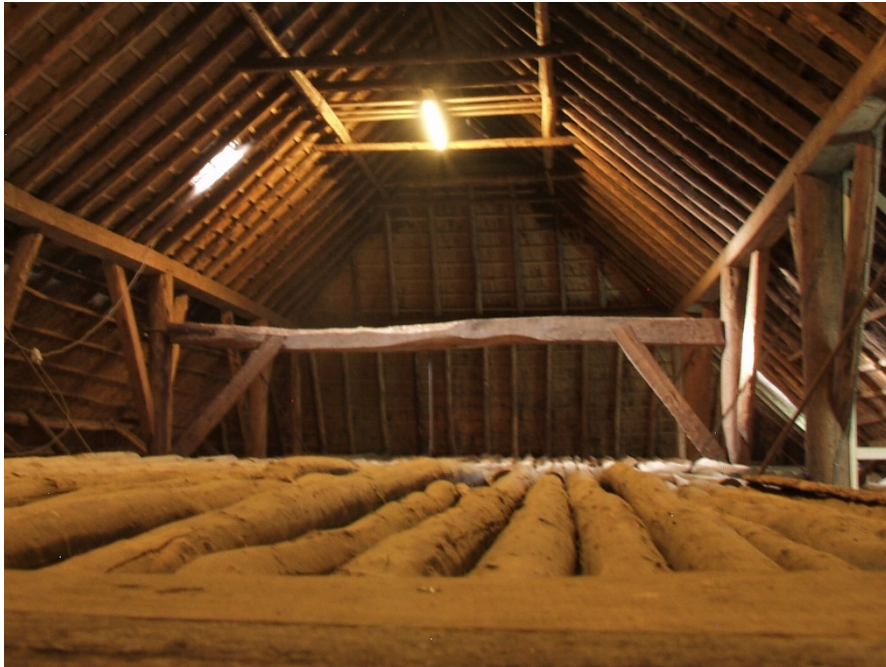
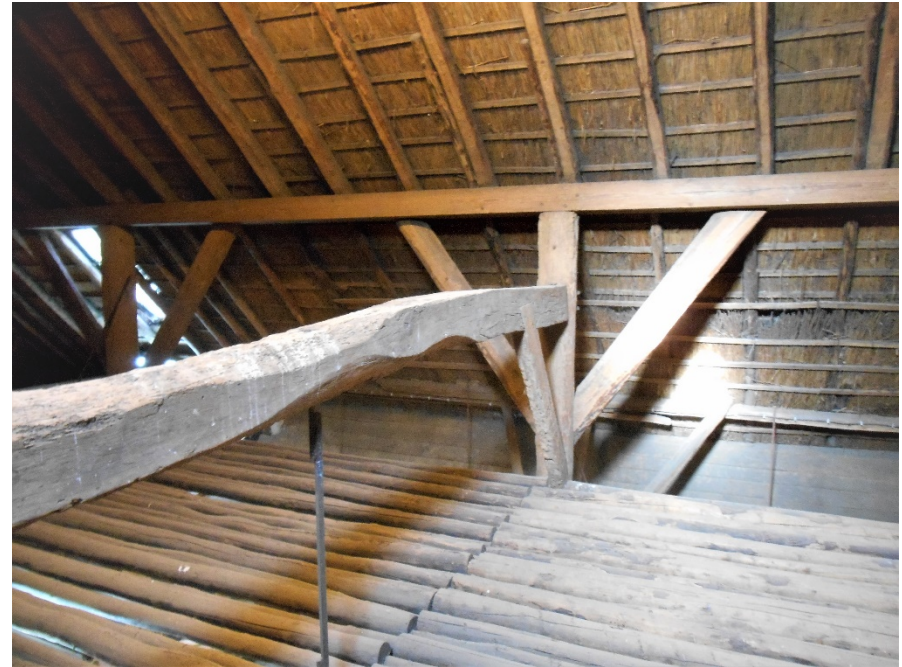
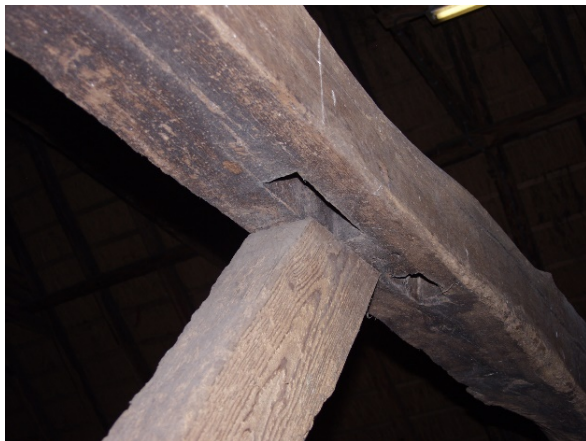
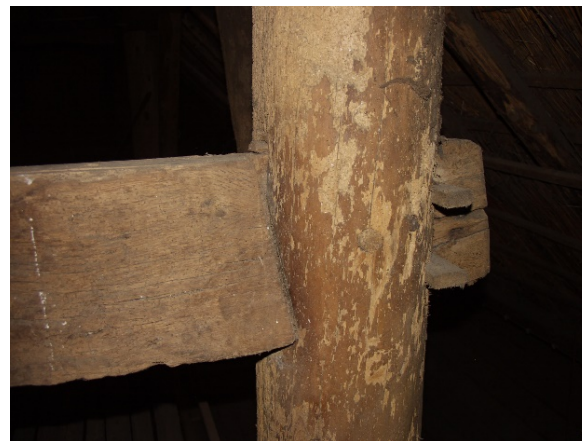
27- 30. De ankerbalk van het vijfde gebint is vervaardigd uit een eik geveld in 1526 (boring 02) en hergebruikt in een grenen constructie uit circa 1865.

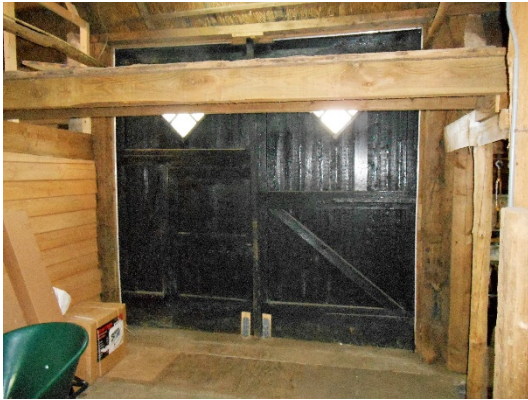
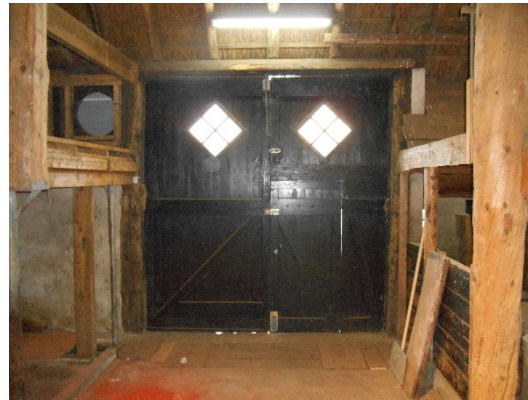
31 – 36. Onderdelen van (met name) eiken staanders, met veldatum 1735 zijn hergebruikt als baanderdeurposten en als steunbalken voor de uiteinden van de gebintplaten. Deze laatste zijn nu – zwart gebeitst – zichtbaar in de twee slaapkamers op de zolderverdieping van het woonhuis. Door de dak- en vloerisolatie is het zicht op deze onderdelen enigszins beperkt.

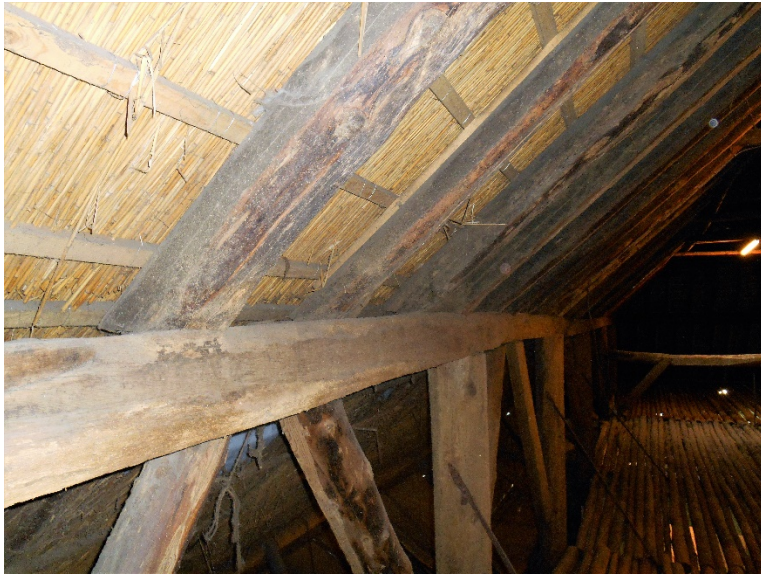
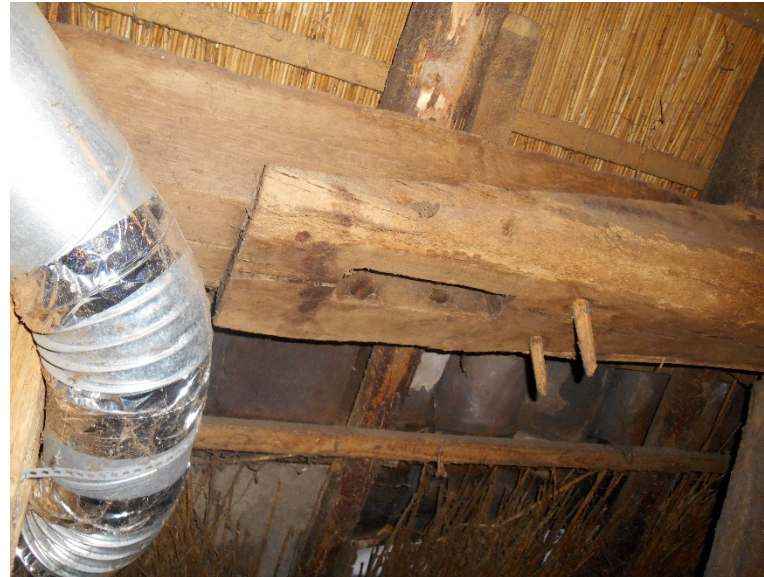
37- 38. De ruim 7 meter lange gebintplaat, afkomstig van een eik geveld in 1791 (boring 01), hergebruikt in de grenen constructie uit 1865.

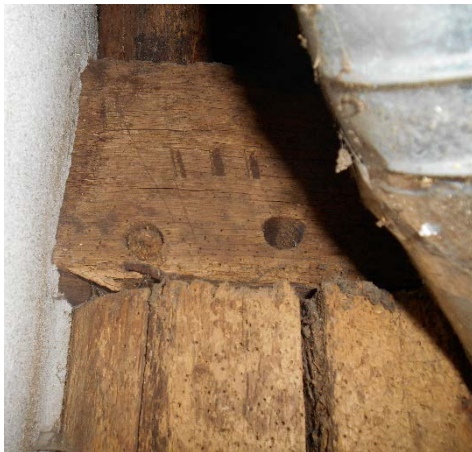
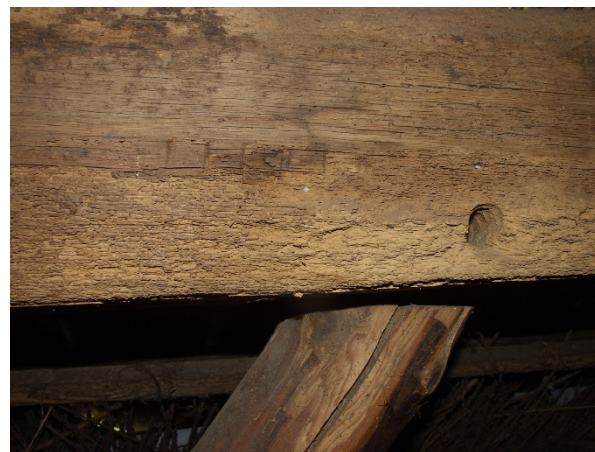
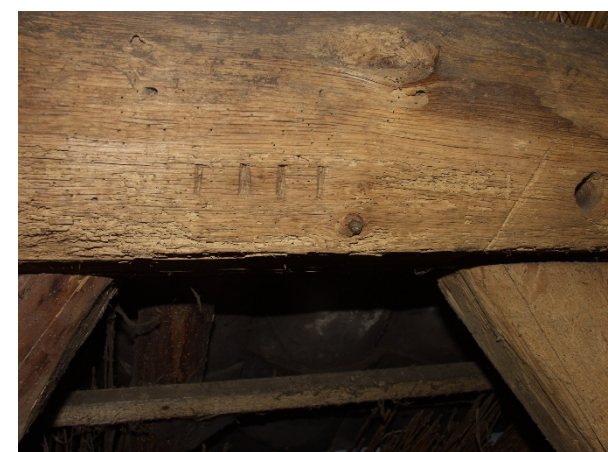
39 – 41. Gehakte telmerken op de gebintplaat uit 1791, achtereenvolgens het eerste deel met III, en het tweede deel met IIIII en IIIII. Een niet-kloppende reeks waaruit blijkt dat één van de twee segmenten oorspronkelijk aan de overzijde zat.

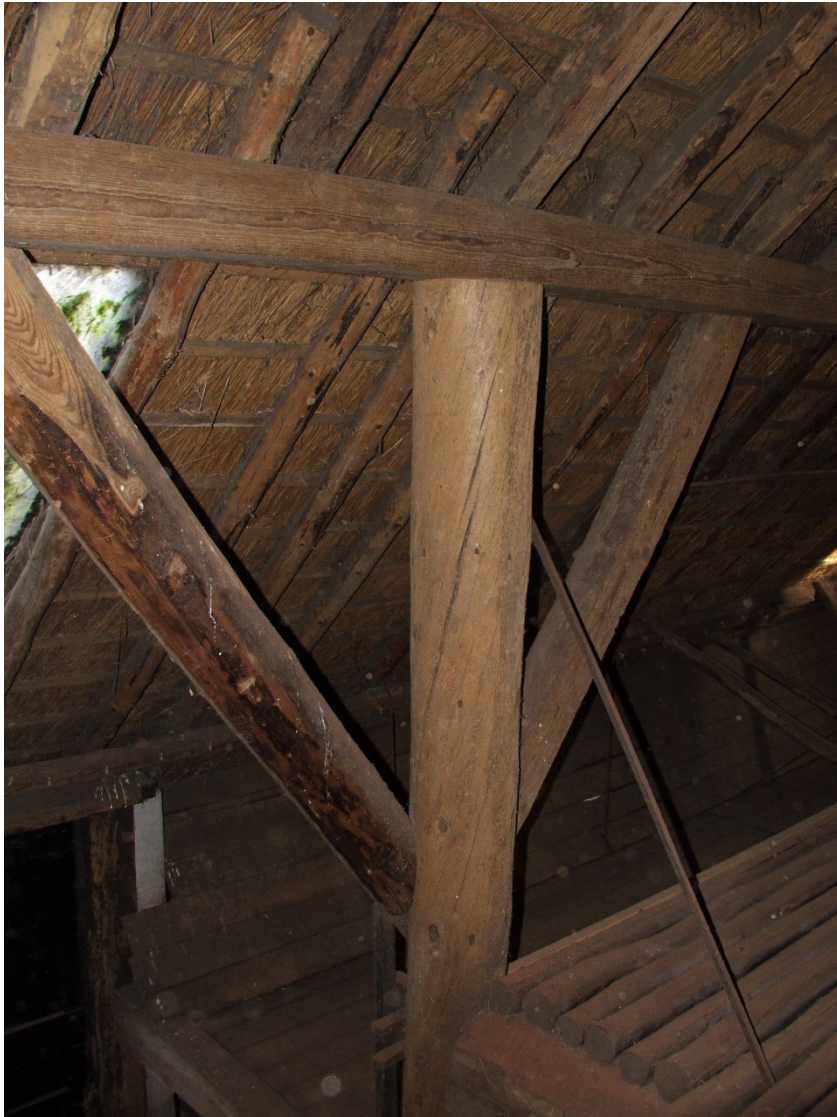
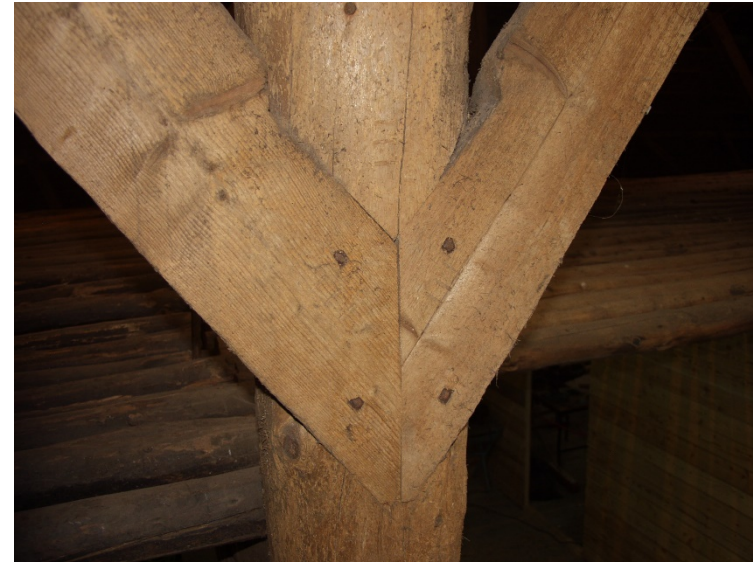
42 – 43. De vuren houten oostelijke en westelijke stijl van het eerste gebint, alsmede de oostelijke stijl van gebint drie gaven veldata weer tussen 1857 en 1864, waarmee – het vervoer vanuit Scandinavië in acht genomen – een bouwphase in of kort na 1865 aannemelijk is.

De boorproeven van stijl twee (oostzijde) en een vuren gebintplaatschoor (boringen 03 en 04) gaven weliswaar geen match, maar het is zo goed als zeker dat zij en de andere vuren stijlen en schoren een vergelijkbare leeftijd hebben. De onderdelen bezitten namelijk een sluitende telmerkenreeks van I t/m VI. Ook het vuren of grenen gedeelte van de gebintplaten zal vermoedelijk uit de bouwphase van ca. 1865 dateren.

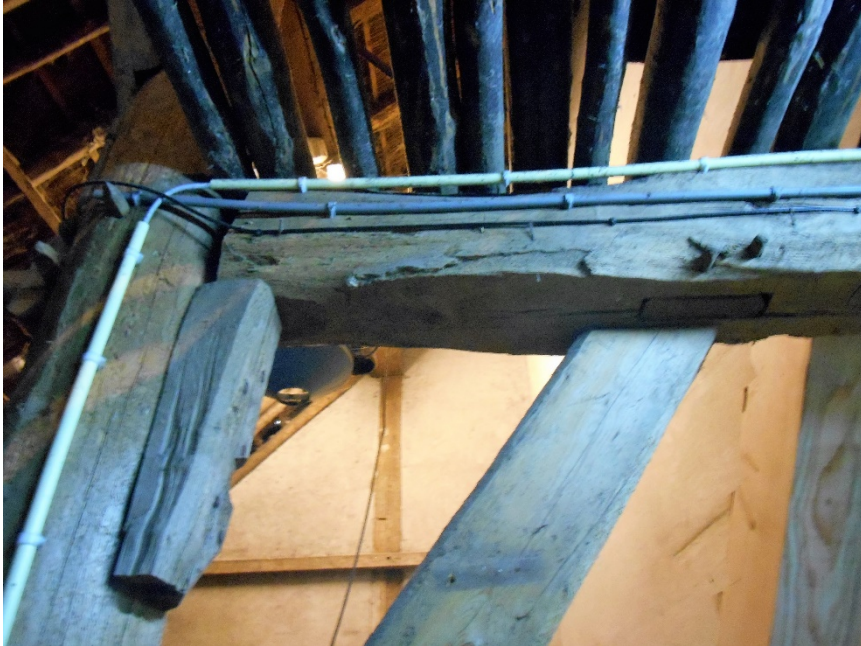
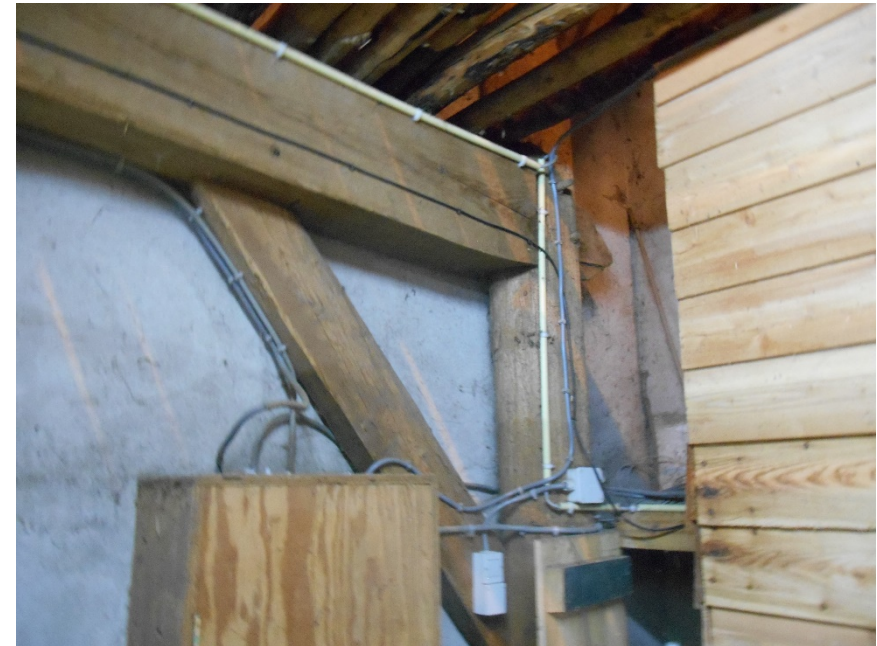
44 – 45. De eiken ankerbalk van het eerste gebint (boring 05) leverde helaas geen jaartal op. Vanwege de overeenkomsten met het exemplaar uit 1526 (o.a. wat betreft het formaat van het gat voor het korbeel) is een hoge leeftijd ook hier niet uitgesloten.

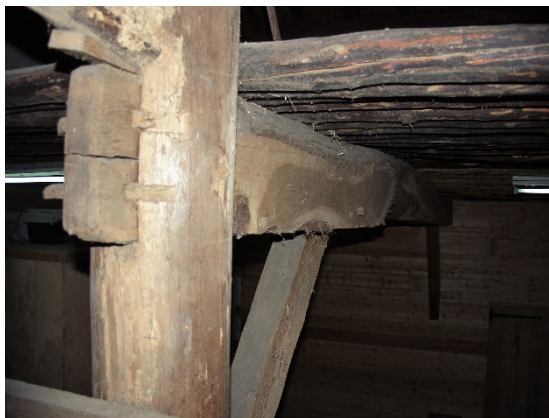
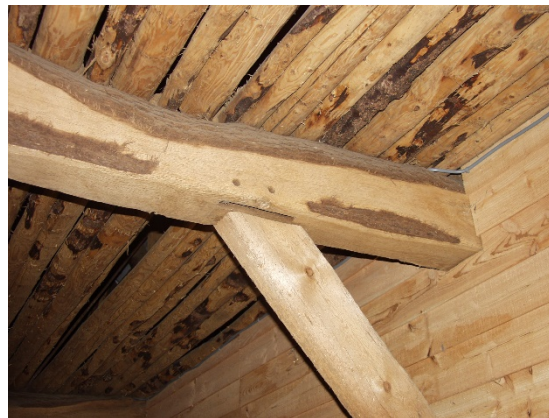
46 – 47. De eiken liggers van de gebinten twee (links) en drie (rechts) zijn dendrochronologisch niet getest. Dat ze eveneens zijn hergebruikt, blijkt uit de gaten voor toognagels en gleuven voor korbelen. Ze moeten logischerwijs dus ouder zijn dan 1865. Toen werden in plaats van korbelen gespijkerde schoren met een liplasverbinding aangebracht. Raadselachtig is het gaaf bewaard gebleven schors, dat meestal spoedig na de kap loslaat of door insecten wordt opgepeuzeld.

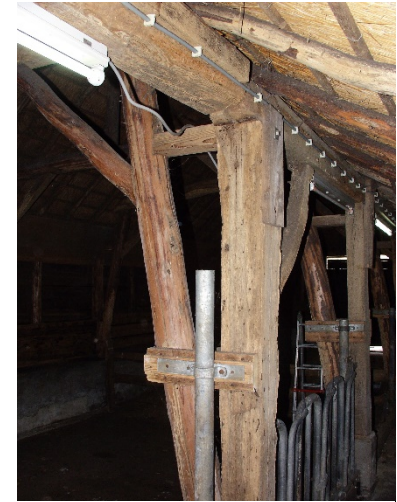
51. De vijfde stijl gaf geen match (boring 04).

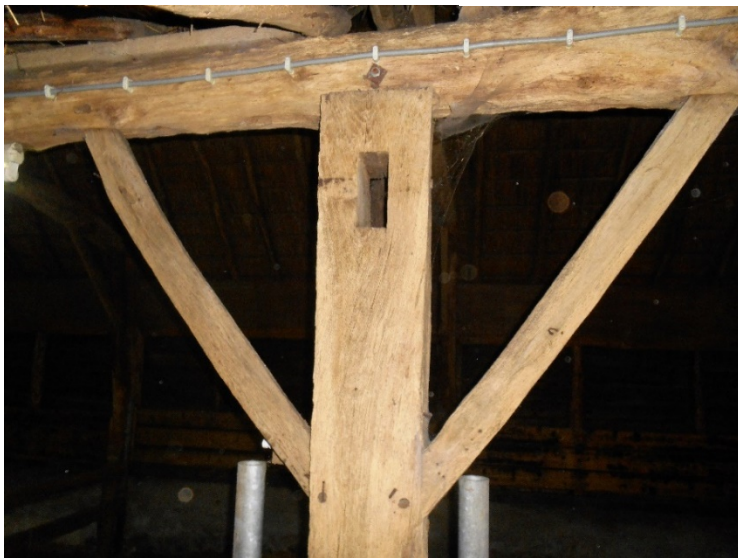
52. De gebintplaat gaf geen match (boring 05).

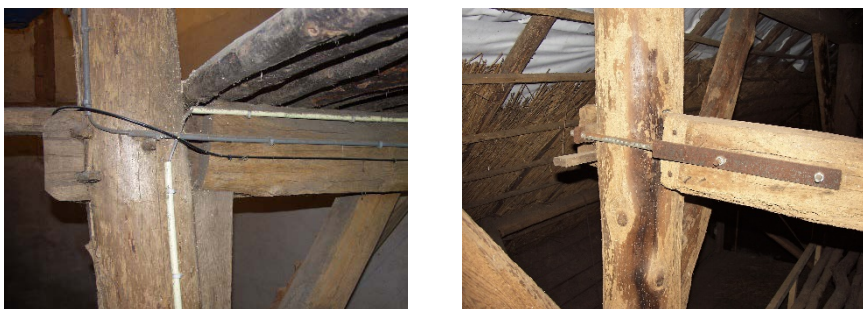
58 – 59. De slecht aansluitende verbindingen tussen stijlen en ankerbalken ogen weinig professioneel.

voorhuis inderdaad degelijk uitgevoerd. Des te opmerkelijker is het dat voor de gebintconstructie gebruik werd gemaakt van een allegaartje aan hergebruikt hout. De gebintstijlen met hun jaagbanden zijn op zich wel professioneel gemaakt, maar de verbindingen met de eiken liggers zijn ronduit slordig. Die werden duidelijk niet vooraf op de timmermanswerkplaats passend gemaakt – zoals gebruikelijk was bij een nieuw gebint (58, 59).

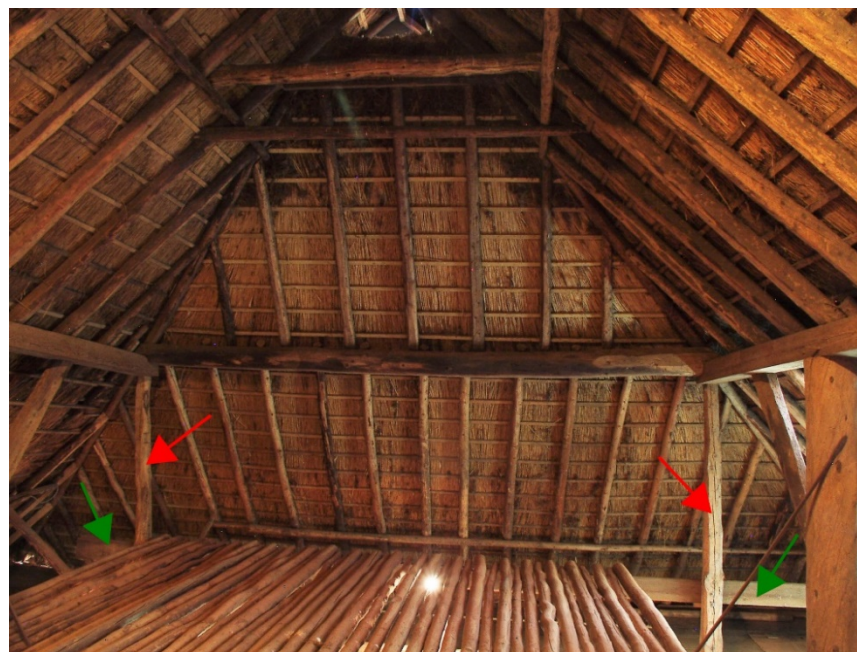
60. Onder de uiteinden van de gebintplaten en de dwarsplaat zou logischerwijs een laatste ankerbalkgebint moeten zitten – of op z'n minst een set robuuste stijlen. In plaats daarvan zijn twee dunne, hergebruikte eiken balkjes aangebracht (rode pijlen). Ze zijn verkeerd om geplaatst – het smalste uiteinde dient altijd onderaan te zitten – waarmee de indruk van een amateuristische ingreep wordt versterkt. Bij gebrek aan een ligger rusten de slieten op een provisorisch aangebrachte dwarsverbinding (groene pijlen).

eveneens wel vaker voor, maar in dit geval is hij ongebruikelijk lang. De achtergevel is erg laag en het onregelmatige metselwerk wijkt af van het regelmatige werk elders. Intern valt de geïmproviseerde wijze op waarop de gebintplaat en de dakconstructie worden ondersteund (60). Het maakt allemaal niet de indruk onderdeel te

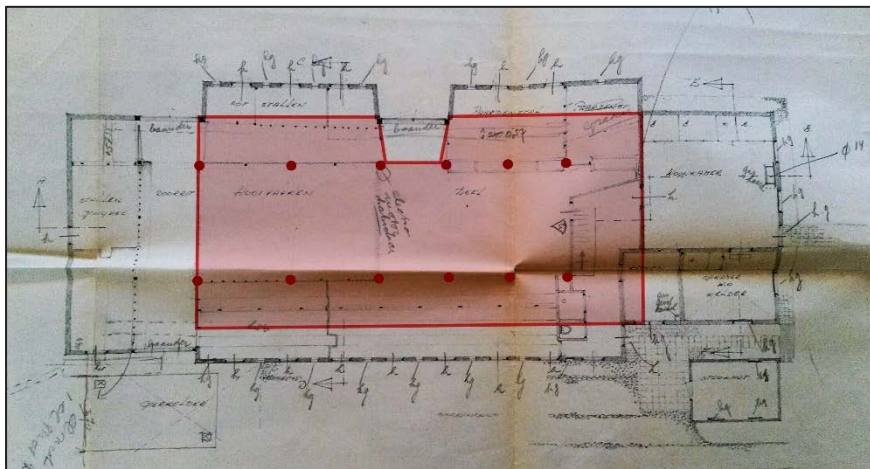
61. De contouren van het bouwhuis bij benadering op het huidige pand geprojecteerd. De huidige gebintstijlen zijn eveneens in rood aangegeven; links staan zij verder uiteen dan rechts.

Het middengedeelte van de boerderij vertoont ook de nodige afwijkende kenmerken. Zo is de afstand tussen de gebintstijlen in de zuidelijke helft veel geringer dan in de noordelijke helft. Daardoor bestaat het vermoeden dat bij het plaatsen van de staanders in 1865 (deels) rekening moest worden gehouden met een bestaande opstelling. Het valt op dat de lengte van het huidige middengedeelte vrij nauwkeurig overeenkomt met de lengte van het oude bouwhuis op de kadastrale minuut. Ook de baander bevindt zich op dezelfde hoogte (61).

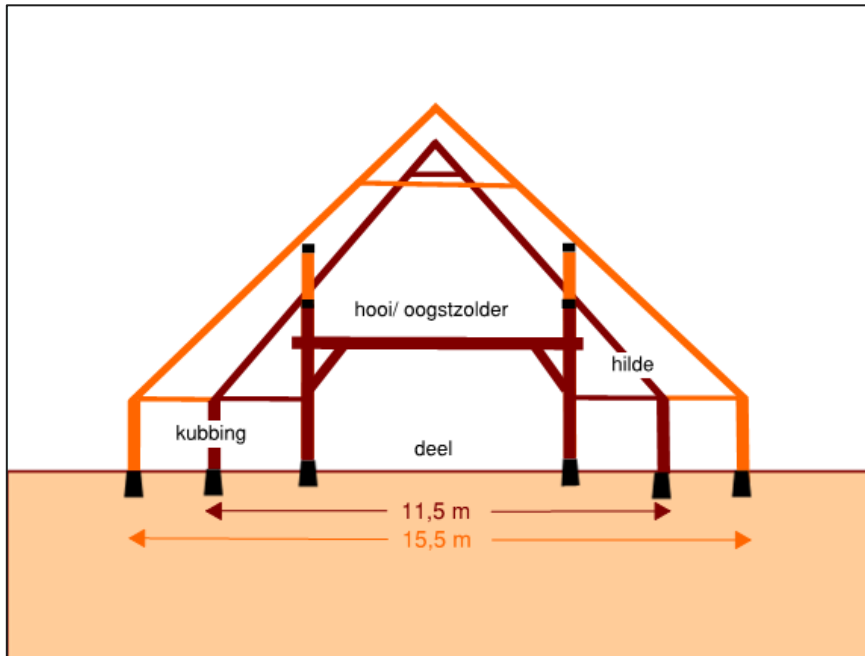
62. Hypothetische voorstelling waarbij het oude bouwhuis (bruin) rond 1865 werd verhoogd en verbreed (oranje). Door de oude eiken gebintstijlen te vervangen voor exemplaren van ruim een meter langer, ontstond veel extra opslagruimte op de oogstzolder en de hildezolders.

Het lijkt erop dat de oplossing werd gevonden in een niet alledaagse ingreep: de gebintstijlen, die waarschijnlijk zo'n 3,50 tot 4 meter hoog waren, werden vervangen door de vuren exemplaren van ruim 5 meter. Daarbij bleven de ankerbalken op 2,75 meter hoogte gehandhaafd. Zo ontstond een zee aan extra opslagruimte tussen de slietenzolder en het dak. Ook de hildezolders boden veel meer plaats (62). Om geen abnormaal steil dak te krijgen, moesten ofwel de zijgevels flink worden opgetrokken of het pand moest worden verbreed. Men koos voor dat laatste.

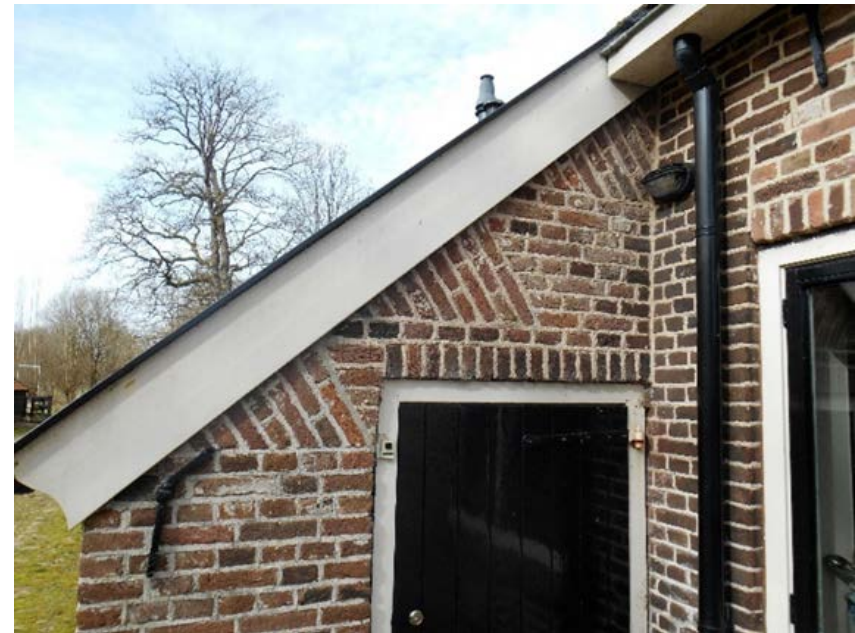
63. Anders dan aan de westzijde bezit de kubbing aan de oostzijde vlechtingen. Het bovenste exemplaar wordt deel bedekt door de zijmuur van het woongedeelte. Bewijs voor een oudere bouwfase? Of zijn de vlechtingen aangebracht bij de restauratie in 1986? Het nieuwe voeg- en inboetwerk heeft de bouwsporen hier weggewist. Op oude foto's is het muurtje steeds uit het zicht.

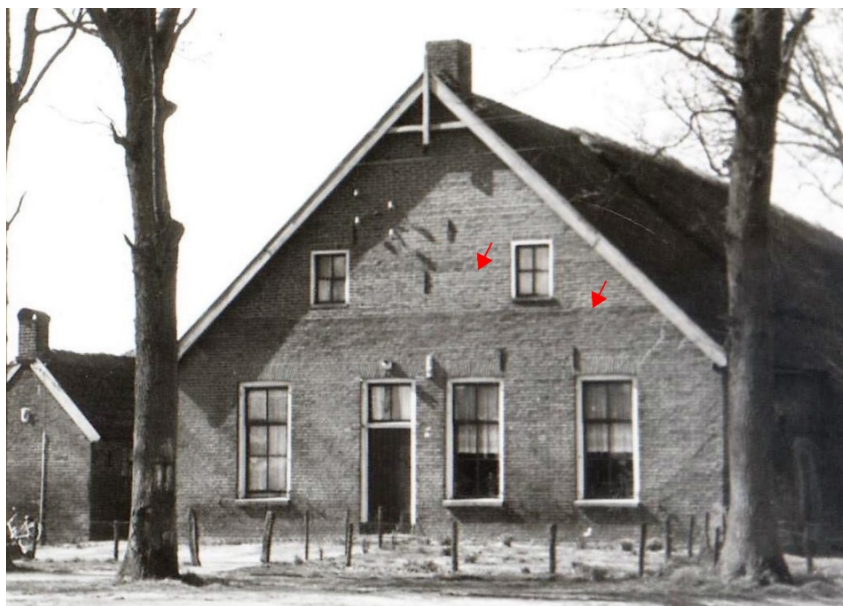
64 – 65. Op de zwart-witfoto zijn in het metselwerk van de voorgevel goed de verschillende bouwfases waarneembaar. Met name ter hoogte van de zoldervensters bevindt zich een band metselwerk met een afwijkende steen (vechtmaat).

Het lijkt er hoe dan ook op dat de gevel oorspronkelijk vlak boven de eerste bouwlaag was afgewolfd. Vervolgens werd de gevel hoger opgemetseld en voorzien van een bescheidener wolfeind. Dat
