Mooiste hoekje van Orvelte ruim 350 jaar oud

Bouwhistorische verkenning Flintenweg 2 Orvelte, Jim Klingers 2018

Objectgegevens en colofon

Flintenweg 2, 9441 PC Orvelte
Gemeente Midden Drenthe, Drenthe

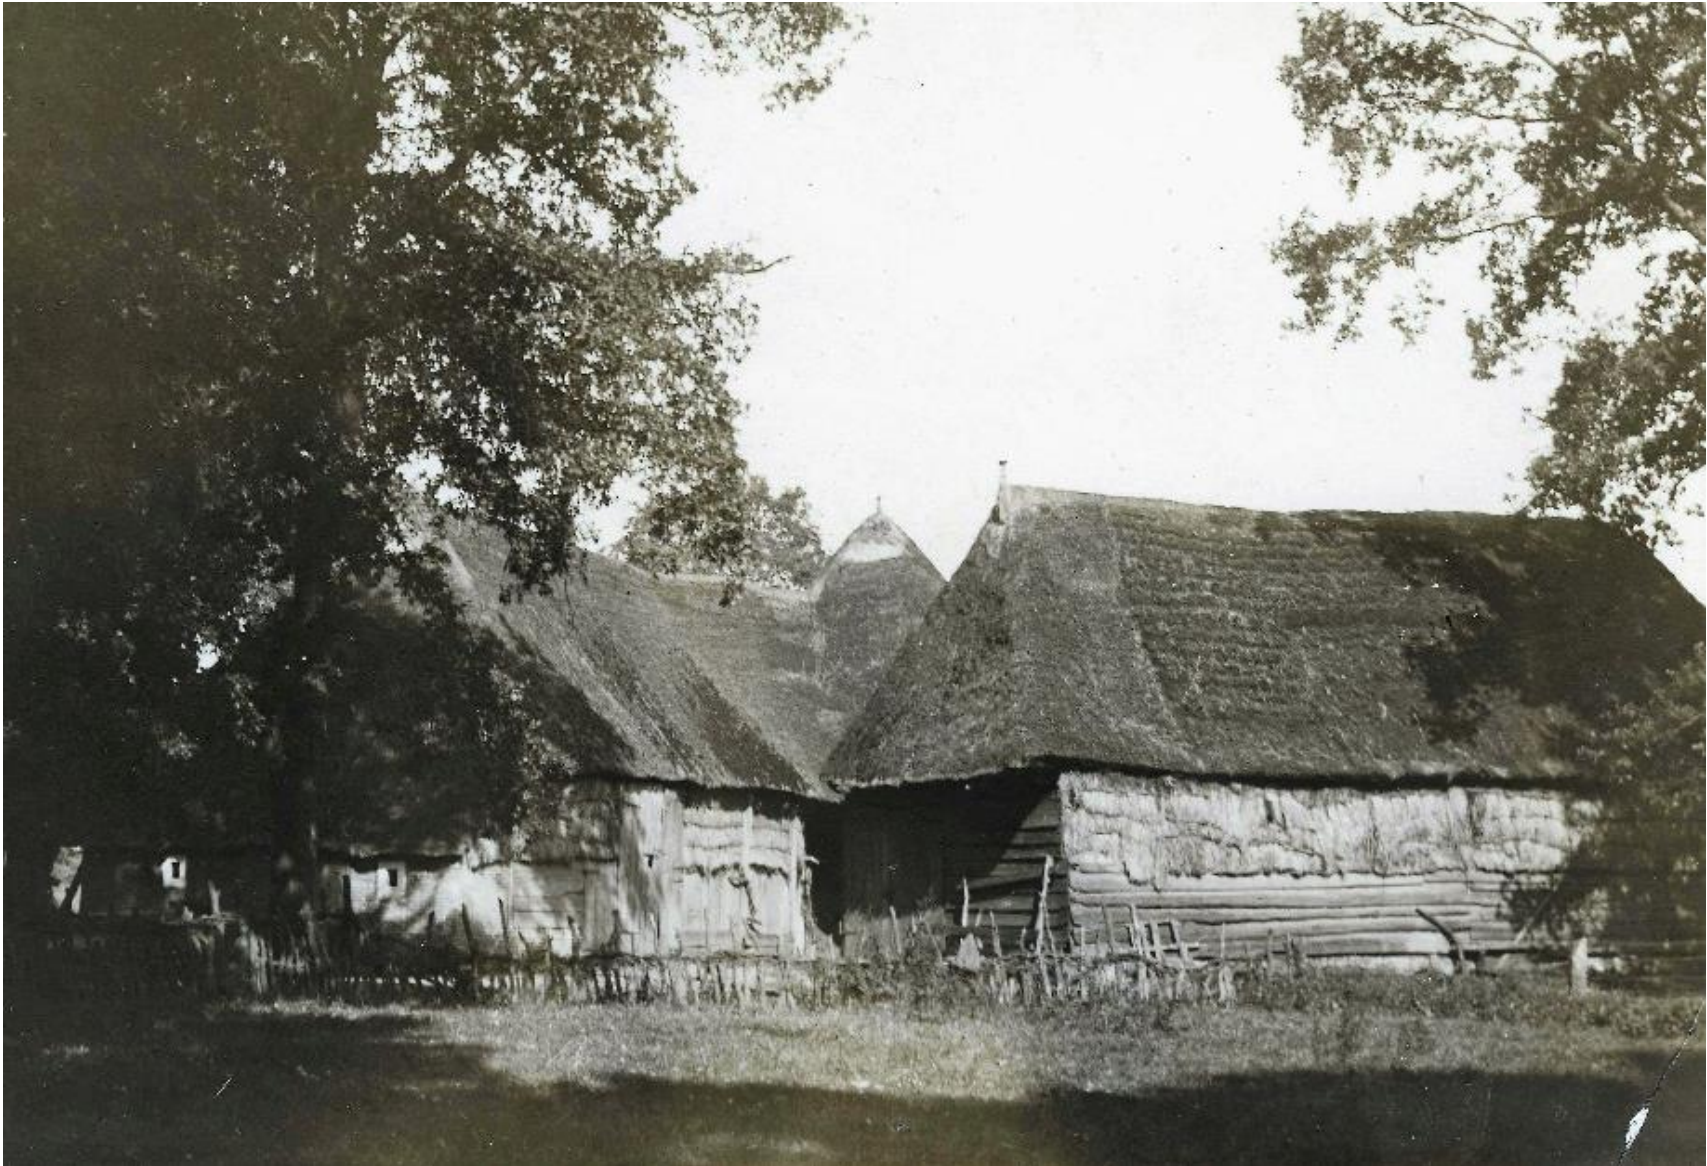
2. Vermoedelijk de oudste foto van het pand, gemaakt tussen 1887 en 1897. Helaas is de baander, die toen nog zijn oorspronkelijke vorm zal hebben gehad, niet zichtbaar. De schaapskooi heeft een strowand over de volle lengte van de zijgevel. (foto: Drents Museum).

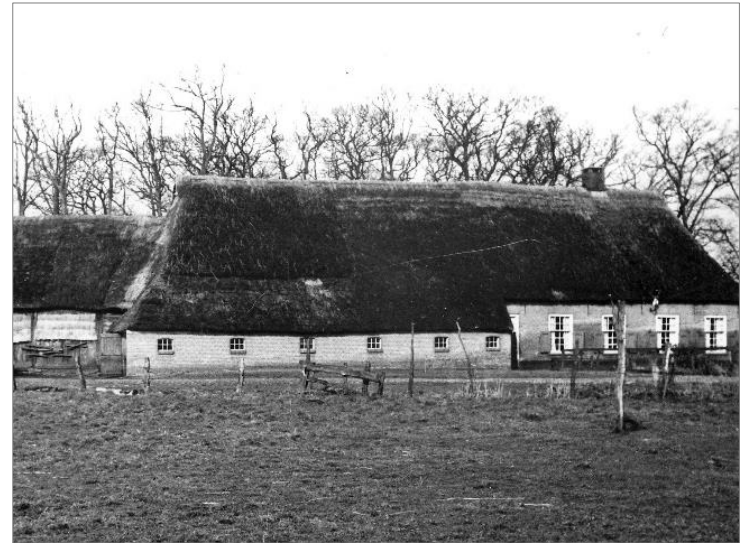
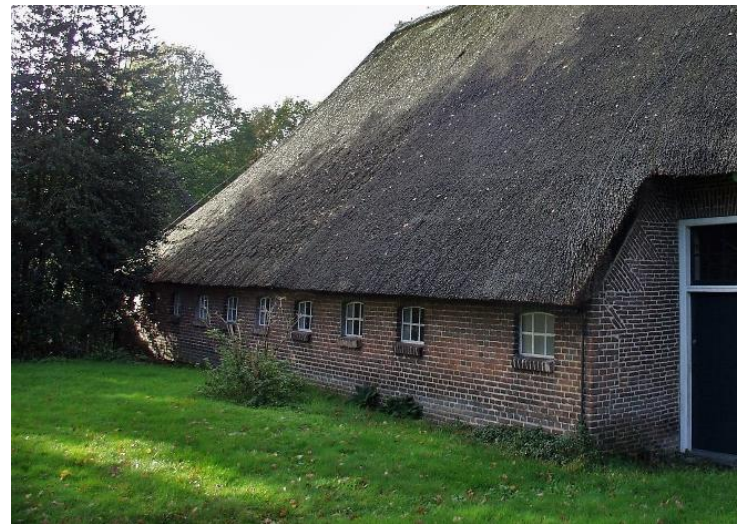
3 –4. Rond 1960 ging het aantal gietijzeren stalraampjes in de oostgevel van zes naar tien. (foto: Het Drentse Landschap).

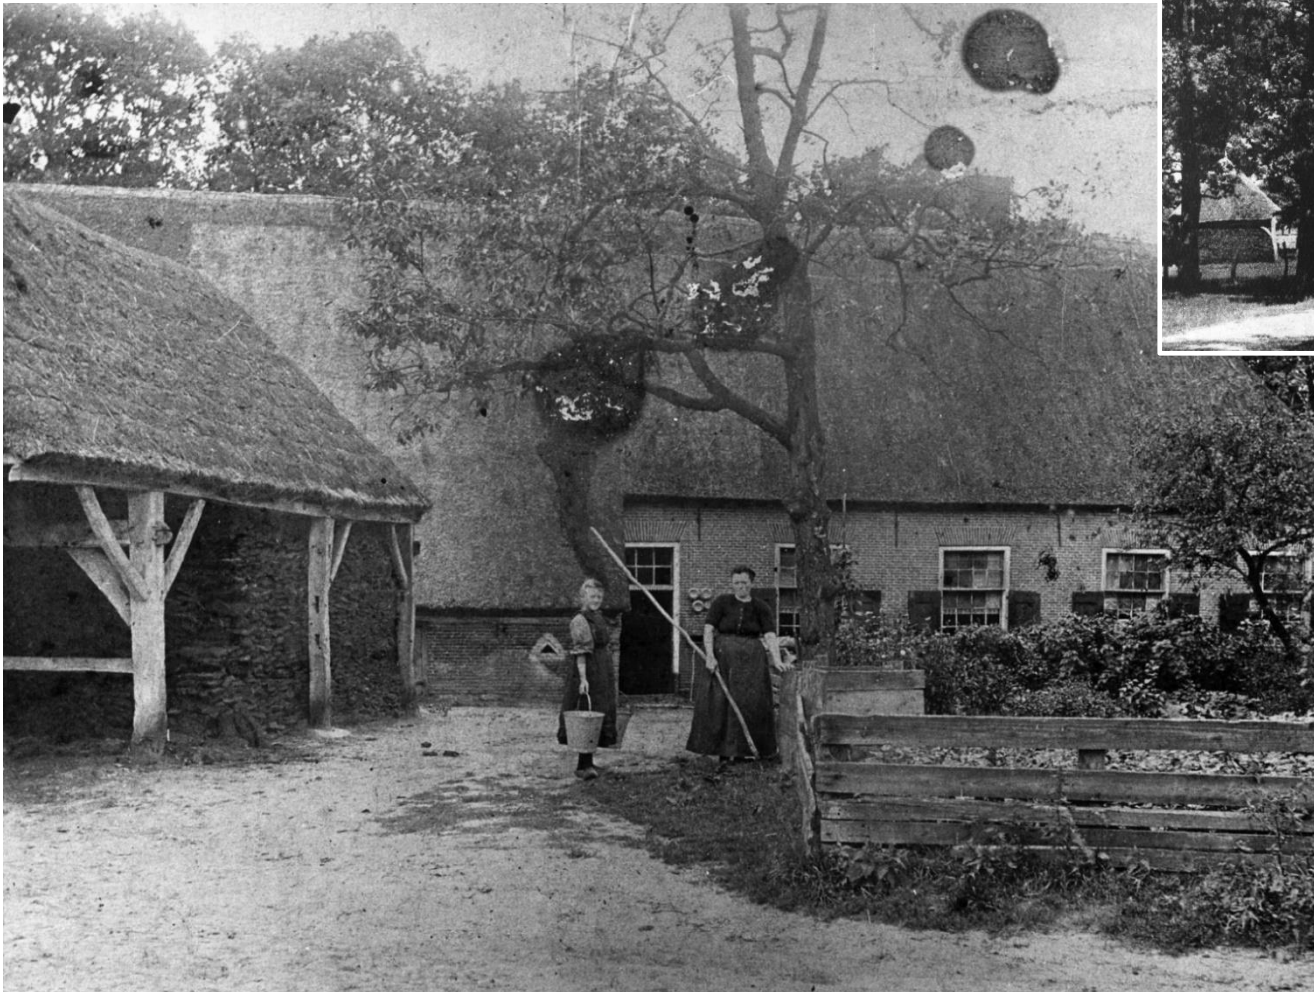
5- 6. Het pand rond 1910 gezien vanaf de Flintenweg. Links de zuddenschuur, die in 1924 naar de andere zijde werd verplaatst (zie inzet) en na de bouw van de varkensstal in 1938 helemaal verdween. De oostgevel van het bedrijfsgedeelte is nog niet vervangen. Het driehoekige stalraampje (met witkalk rondom) stond model voor de raampjes die in 1975 in de gereconstrueerde westgevel werden aangebracht. Bij de put met houten bovenbouw poseren, volgens de beschrijving, Zwaantje Berghuis-Eefting (met emmers) en Fenningje Eefting-Nijlunsing (met de puthaak). Vermoedelijk waren zij geen (hoofd)bewoners. Dat waren nog altijd leden van de familie Dolfing (foto: Het Drentse Landschap).

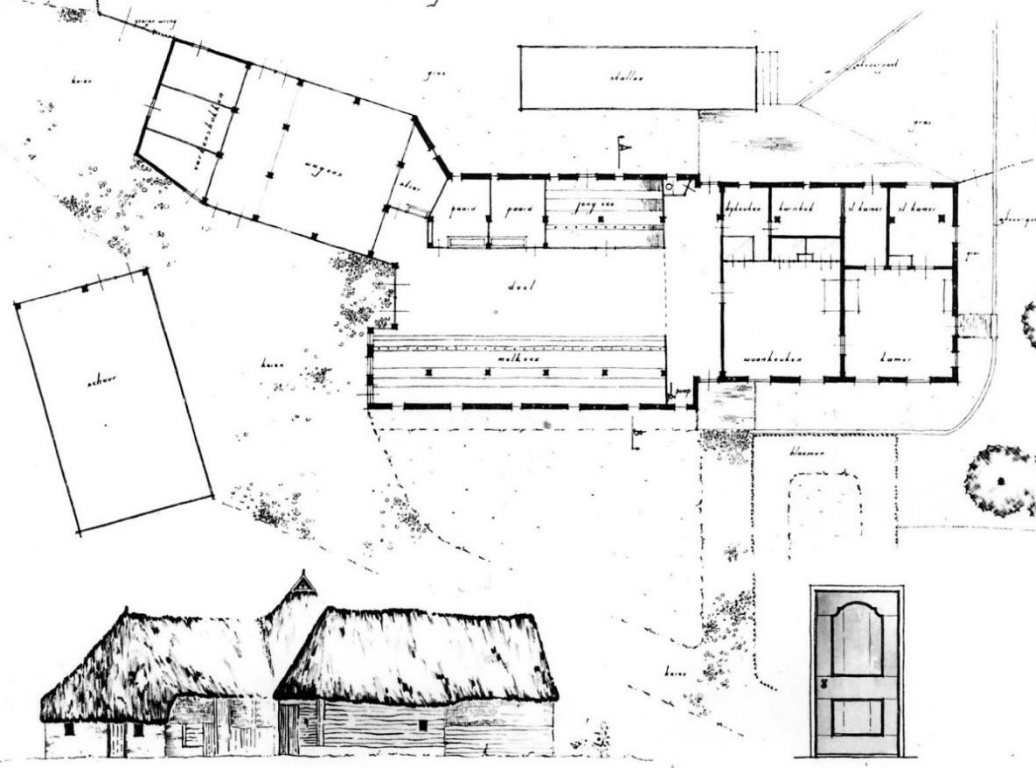
8. Deze tekening van het Nederlandsch Openlucht Museum stamt waarschijnlijk ook uit 1944 maar geeft de actuele situatie weer. Orvelte werd in dat jaar uitgebreid op foto en tekening vastgelegd door medewerkers van het museum. De interesse is opmerkelijk en doet vermoeden dat er in de oorlogsjaren al werd gestooid met de gedachte hier een openluchtmuseum te realiseren. (afb. Het Drentse Landschap).

boerderij te zien is vóór de verbouwing in 1923 mogelijk op basis van een bouwtekening die bij de bouwaanvraag hoorde (afb. 7). Vermoedelijk in hetzelfde jaar bracht het Nederlandsche Openlucht Museum te Arnhem een groot aantal boerderijen in Orvelte in kaart, waaronder Flintenweg 2. Deze laat de toenmalige situatie zien (afb. 8).

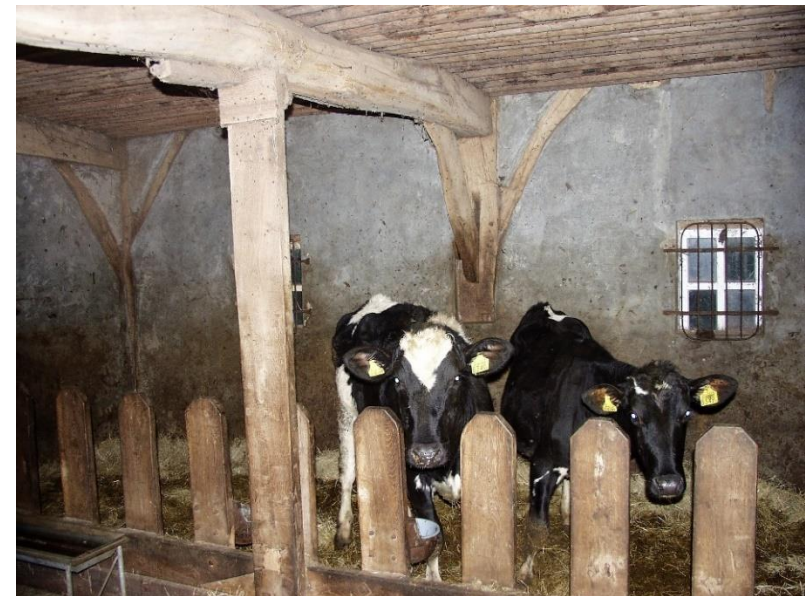
11. De gebinten in de jongveestal zijn in de spouwmuur opgenomen.

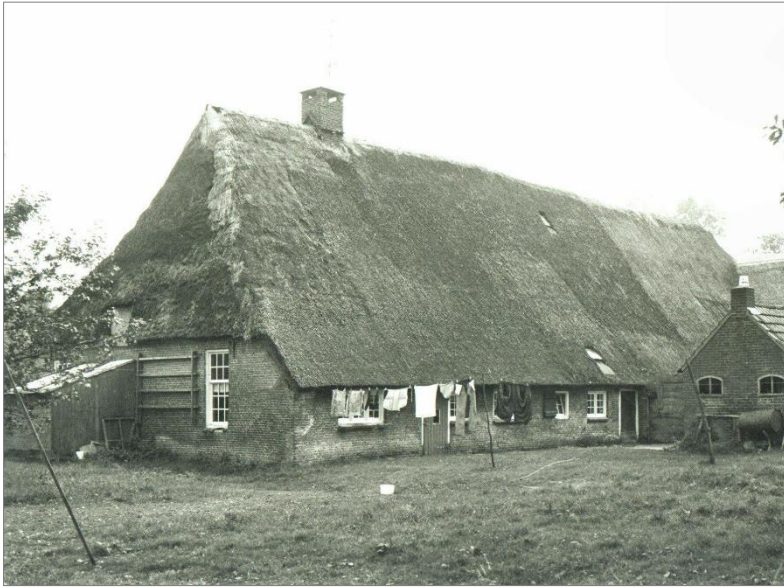
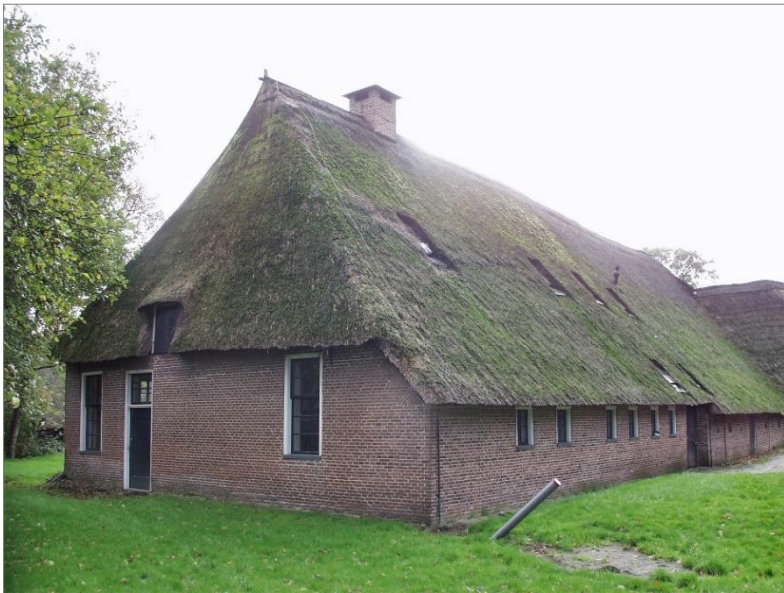
12 – 13. Ondanks de drogende was, is op deze foto uit 1974 duidelijk te zien dat de vensterindeling van het woongedeelte bij de restauratie flink werd aangepast. Tegen de voorgevel was een houten schuurtje gebouwd. (foto: Monumentenzorg Westerbork).

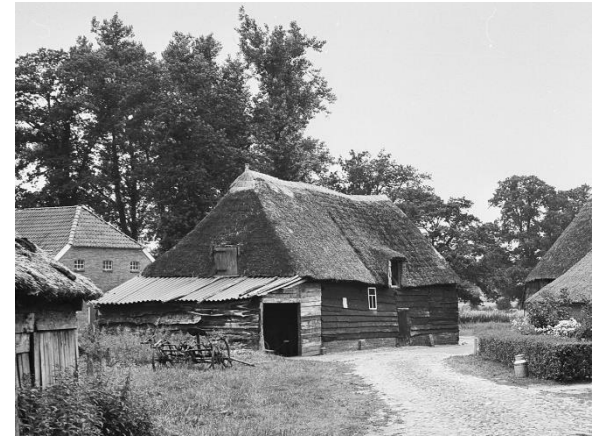
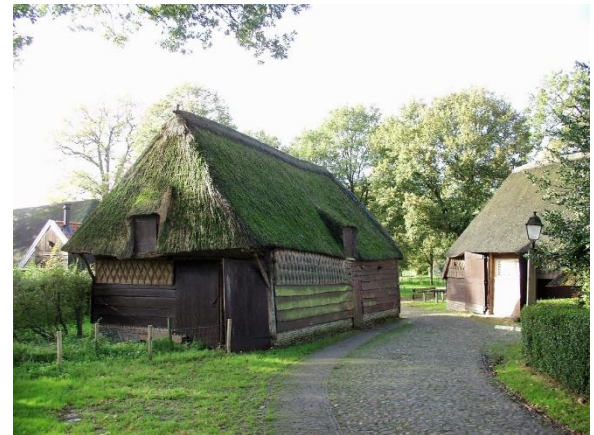
14 – 15. De schaapskooi annex jongveestal bezat voor de restauratie een slordig aanbouwje en een raampje in de zijgevel.

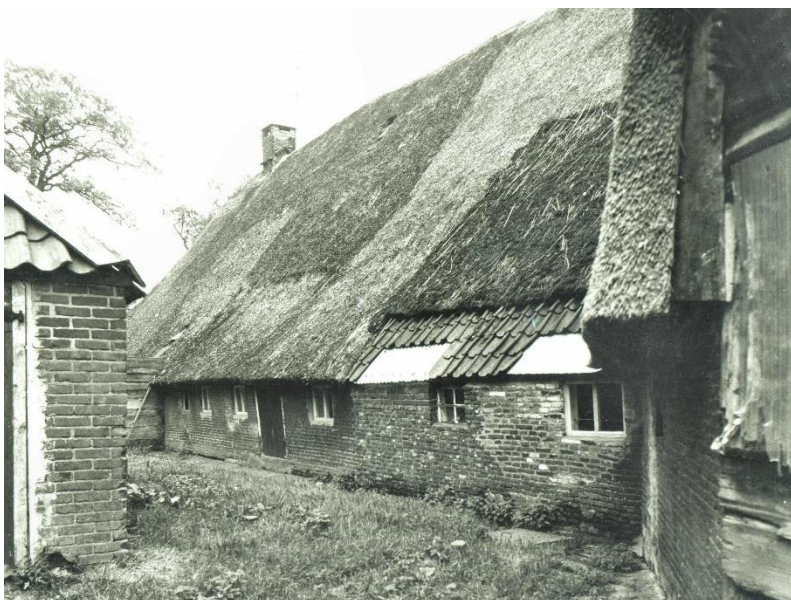
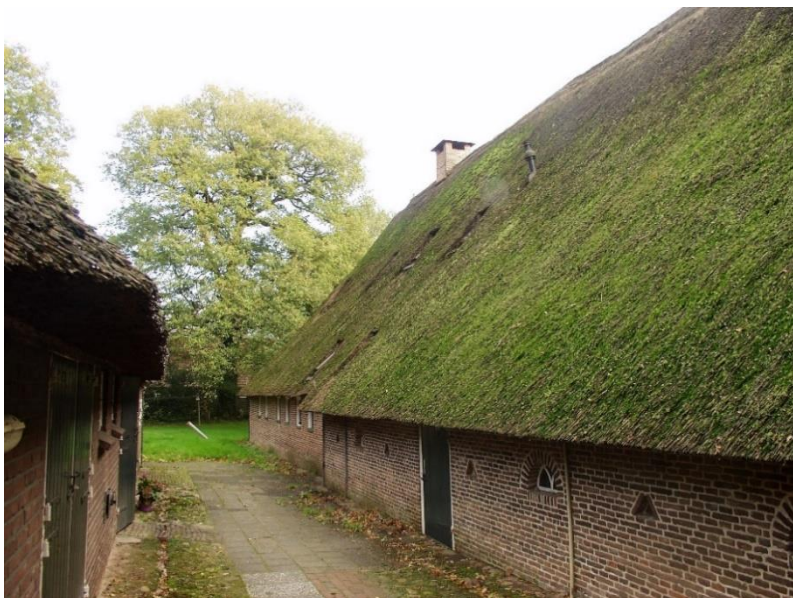
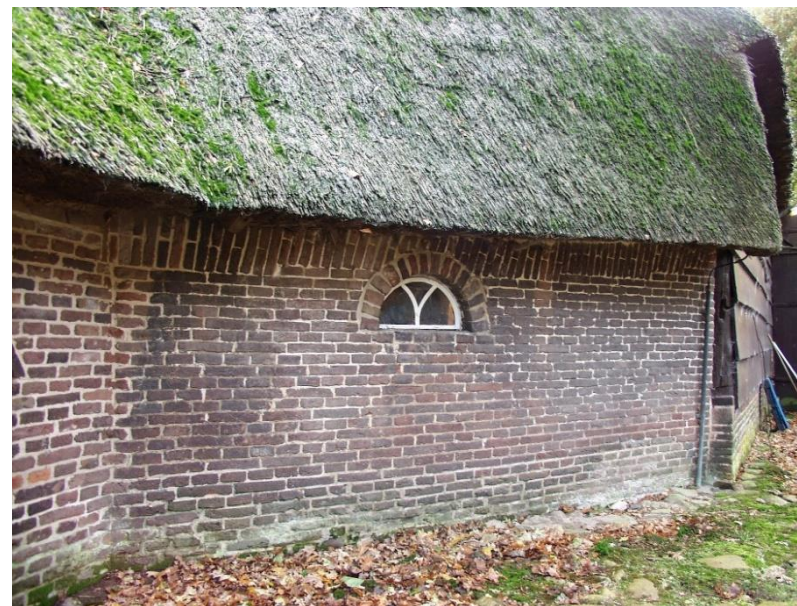
16 – 17. Ook ter hoogte van het bedrijfsgedeelte is de westgevel tijdens de restauratie van 1975 nagenoeg geheel opnieuw opgetrokken. Uitzondering vormt de schuingeplaatste gevel op de overgang naar de staart. (foto: Monumentenzorg Westerbork).

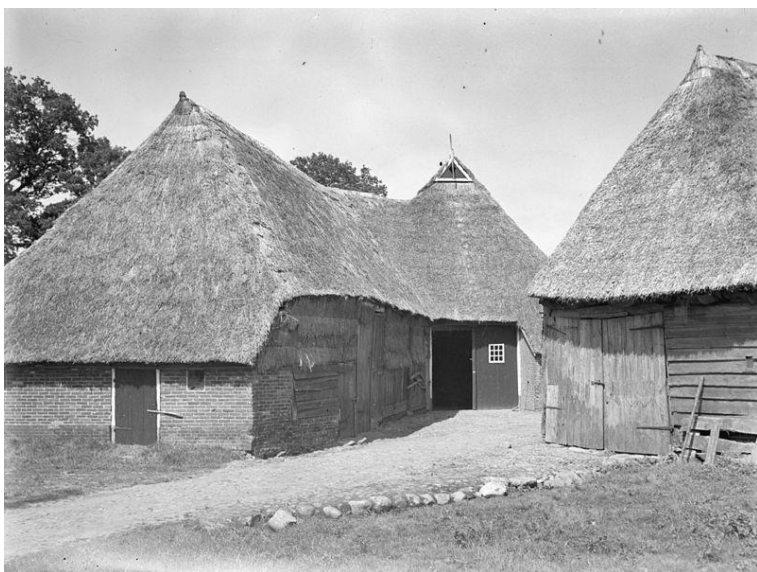
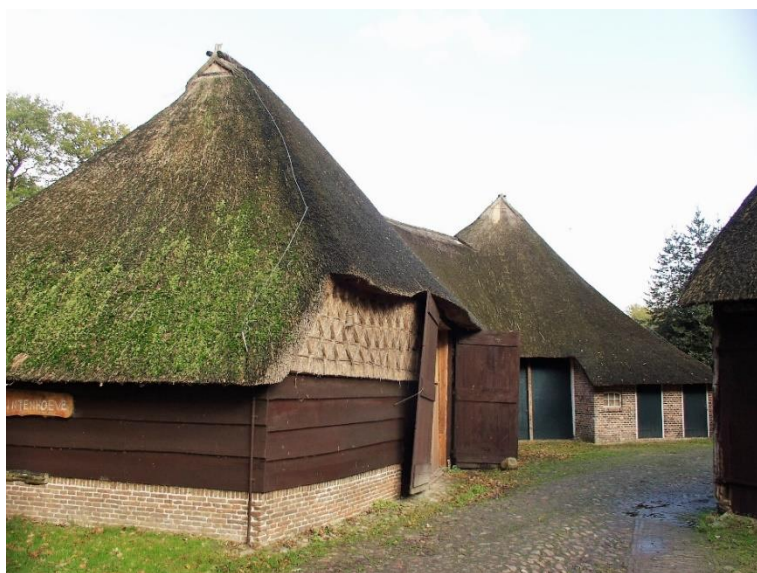
18 - 19. De foto uit de jaren zestig laat zien dat de zuidoostgevel van de staart voor de restauratie niet gepotdekseld was, maar geheel uit baksteen was opgetrokken. In de gevel zaten een laag deurtje en enkele piepkleine venstertjes. (foto: E.A Canneman, RCE).

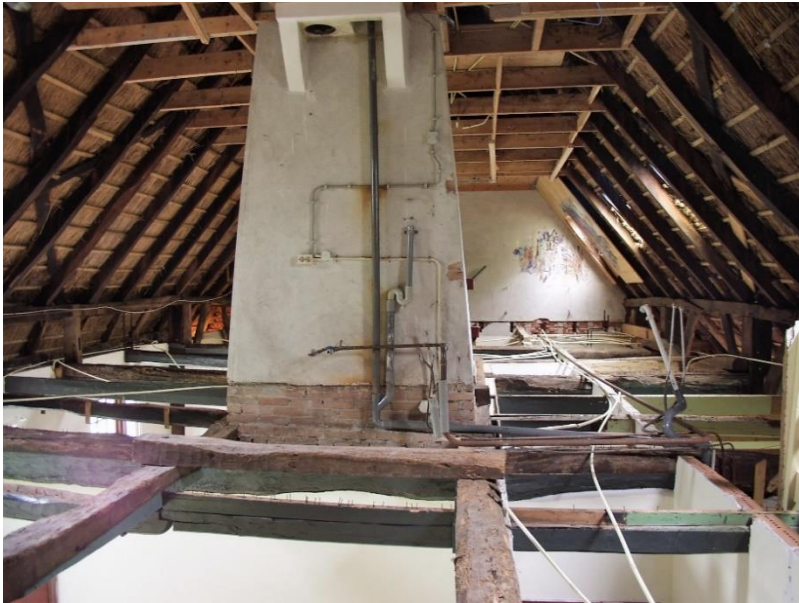
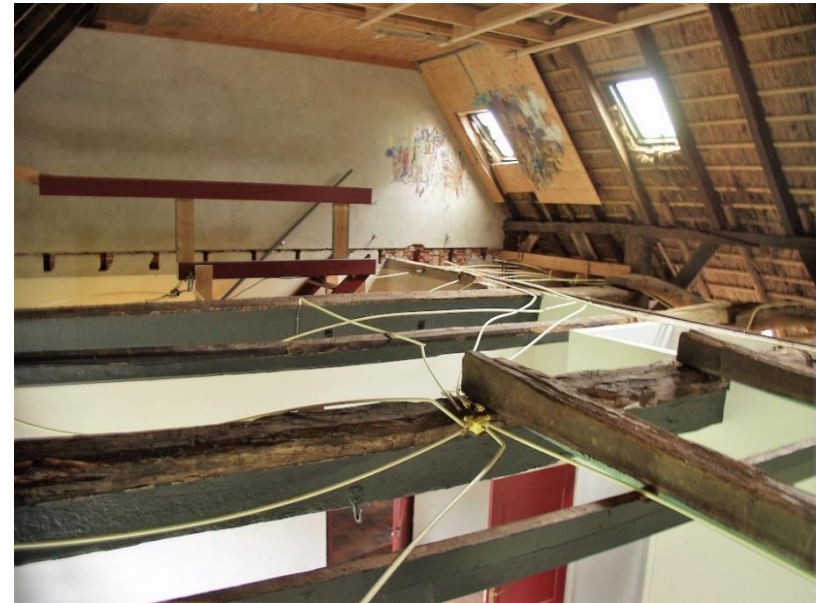
29 – 30. Dankzij de verwijderde verdiepingsvloer is de balkenlaag boven het woongedeelte goed zichtbaar.

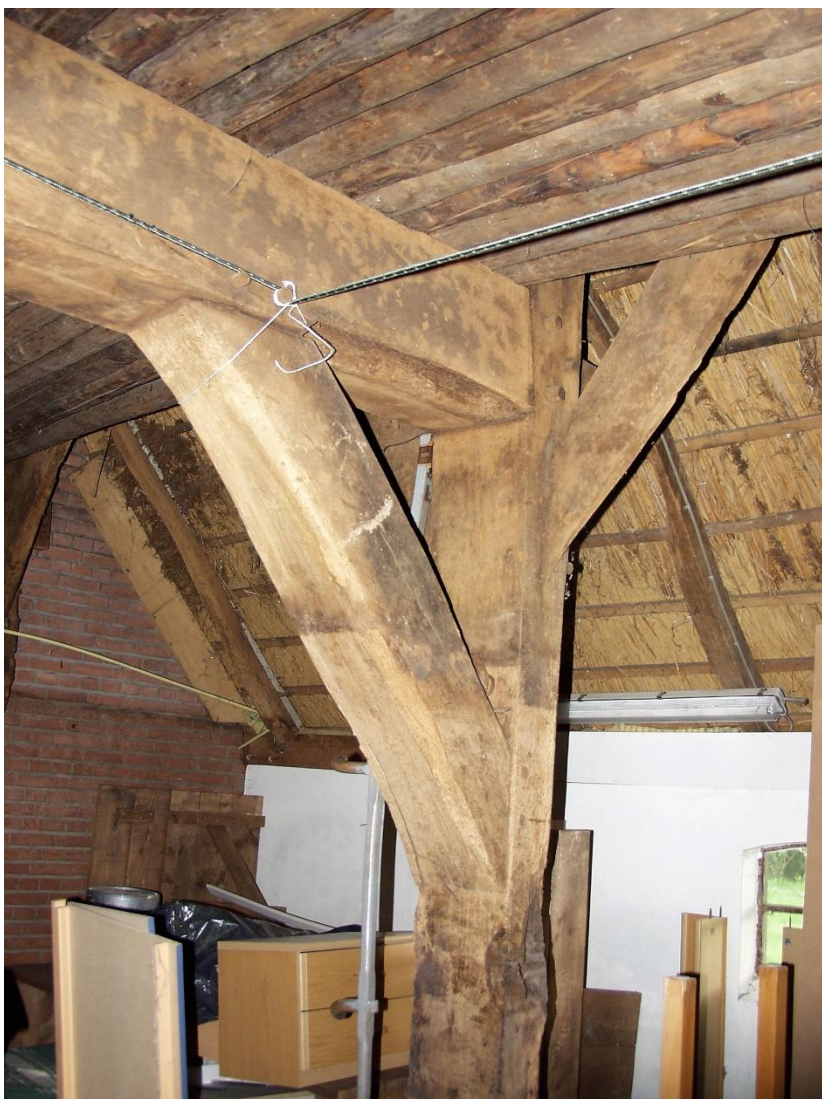
33. De gebinten bezitten forse afmetingen.

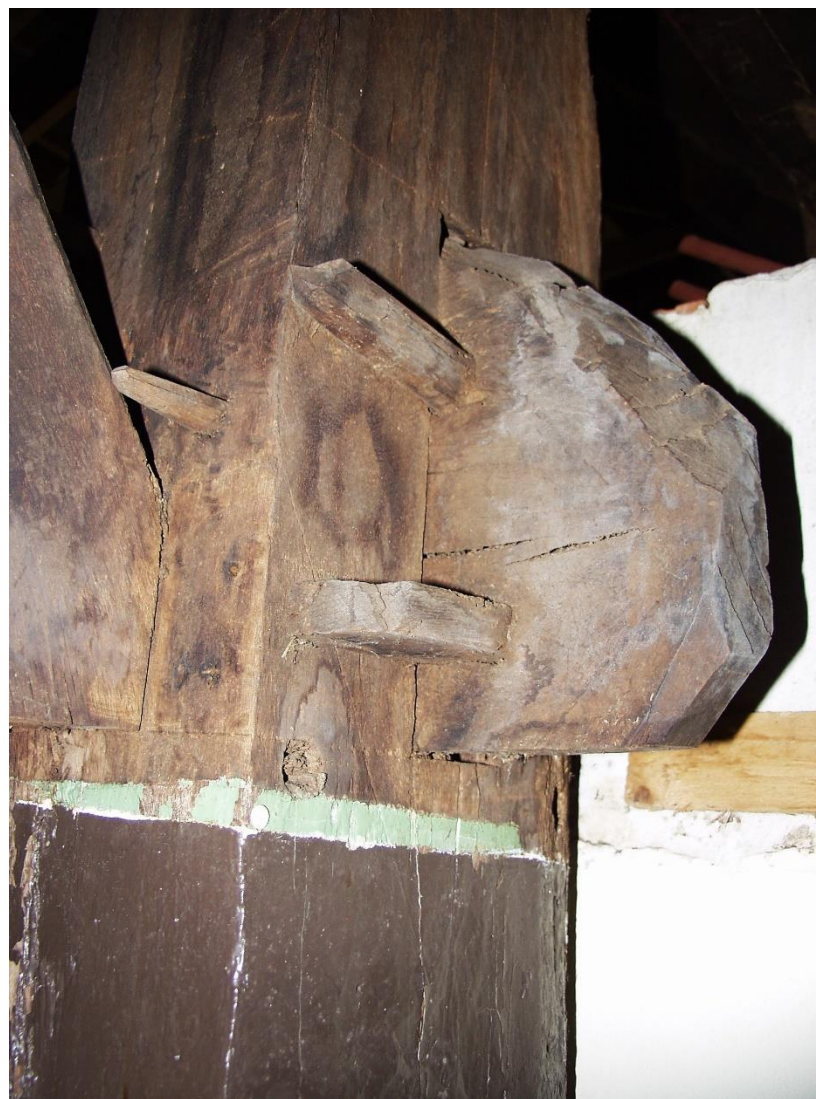
34. Typerende bevestiging van de ankerbalk. De pen van de ligger steekt door de staander en wordt verankerd met twee keggen en een toognagel.

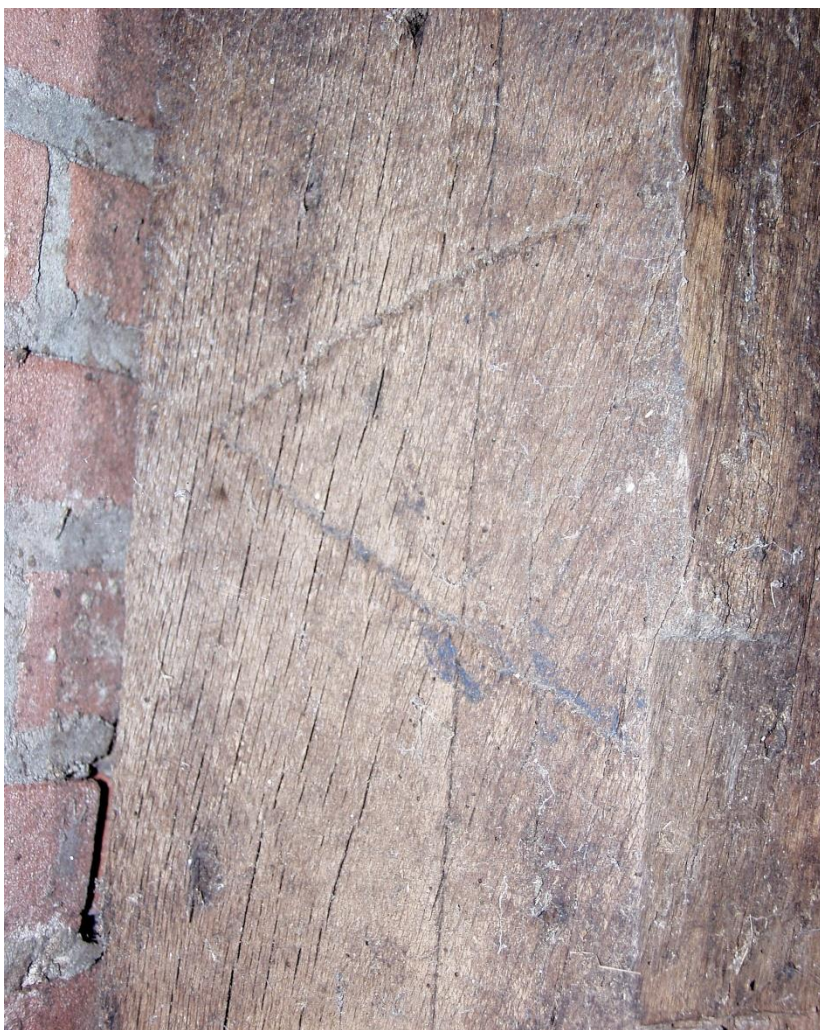
35. De telmerken in het achterste gedeelte zijn lang en veelal met een ritsmes aangebracht.

De gebintconstructie kent twee telmerkenreeksen die elkaar iets voorbij het midden ontmoeten (afb. 74). In het bedrijfs gedeelte loopt de nummering vanaf de baander tot aan de brandmuur van I tot en met VI. De telmerken zijn hier telkens te vinden op de achterzijde van de gebintstijlen (m.u.v. twee vernieuwde staanders) en achterop de gebintplaatschoren, en dit aan beide zijden. Het zijn geritste telmerken, aangebracht met een ritsmes (afb. 35).

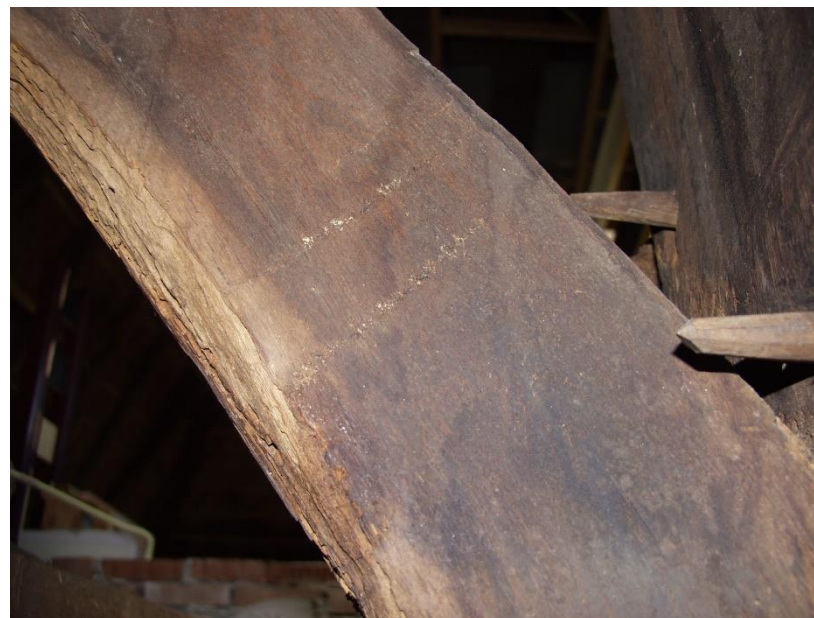
36. De merken in het voorste gedeelte zijn korter en met een scherp voorwerp gekrast.

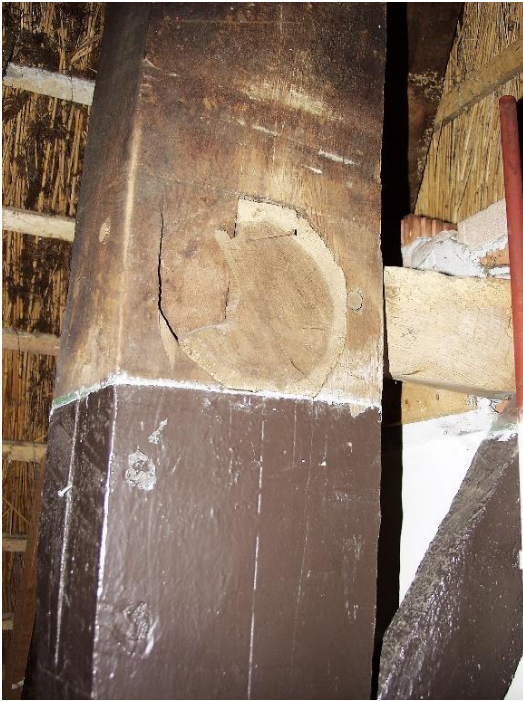
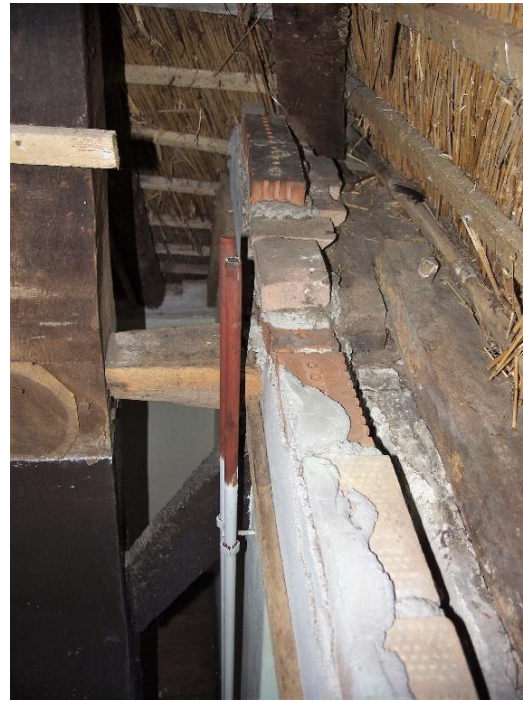
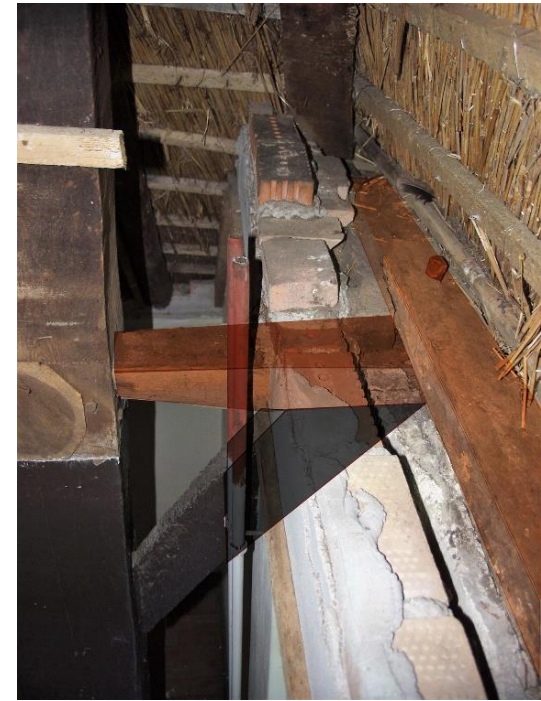
41 – 43. In de enige overgebleven stijl van het eerste gebint tekent zich duidelijk de ronding van de voormalige ankerbalk af. Dit gebint maakte deel uit van de vroegere vakwerkvoorgevel. Zodoende is er nog een console bewaard gebleven, bestaande uit een uitkraaghout en een uitkraagchoor. Daarop rust nog steeds de uitkraagplaat van het dakoverstek, die in het begin van de 19^{de} eeuw een tweede leven kreeg als muurplaat van de nieuwe bakstenen gevel. De rechterfoto geeft een reconstructie.

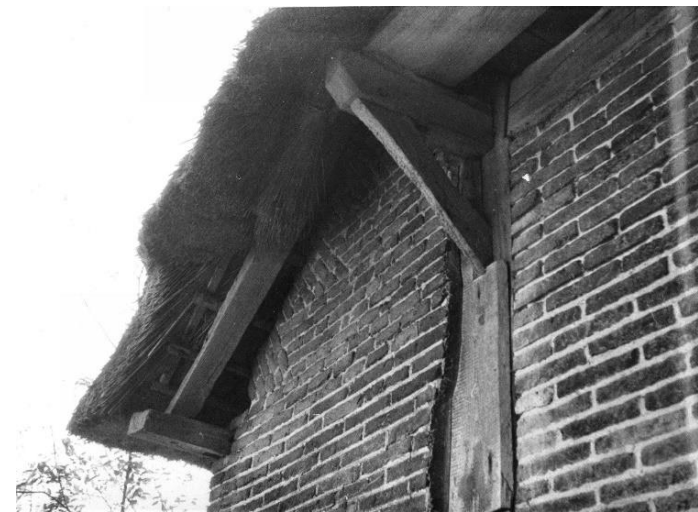
44. Een uitkraging van vergelijkbaar formaat bij een boerderij in Meppen. (foto: Monumentenzorg Zweeloo)

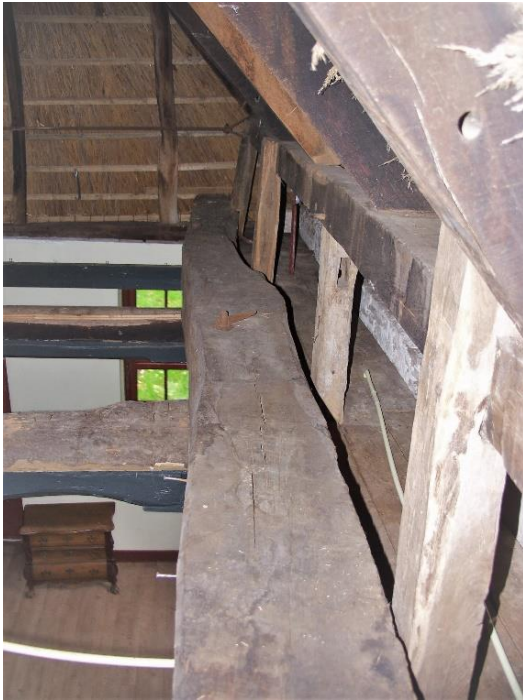
50. De onderslagbalk dient nu als 'bovenslagbalk'.

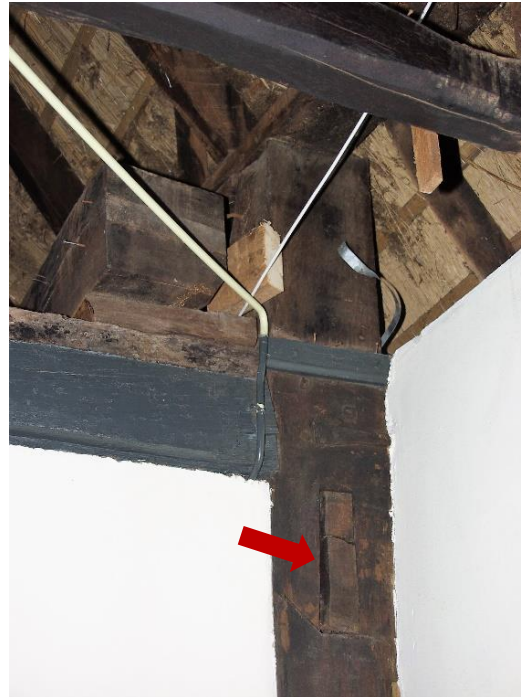
51. Pengat voor de onderslagbalk in de oostelijke staander van heet derde gebint.

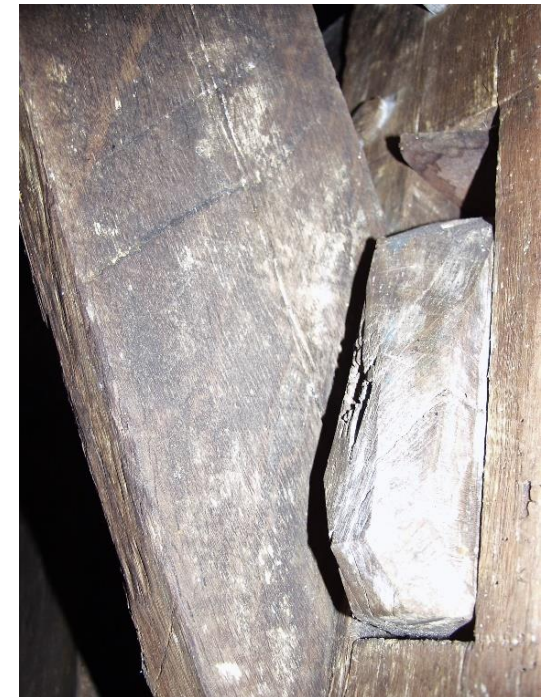
52. In het pengat van de westelijke staander zit nog een deel van de pen van de onderslagbalk.

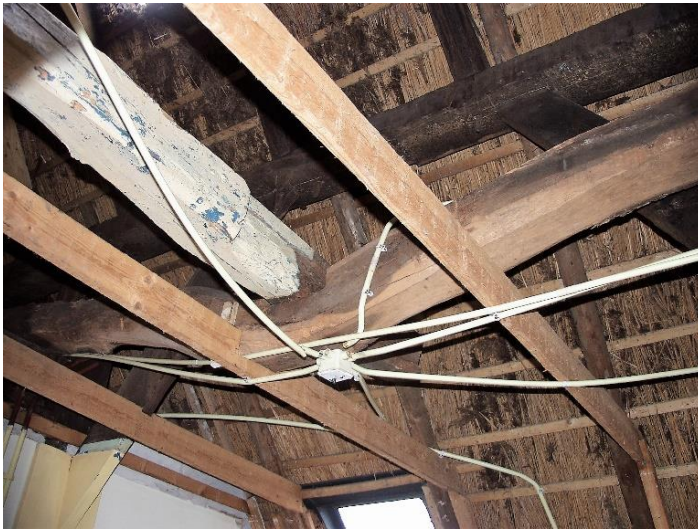
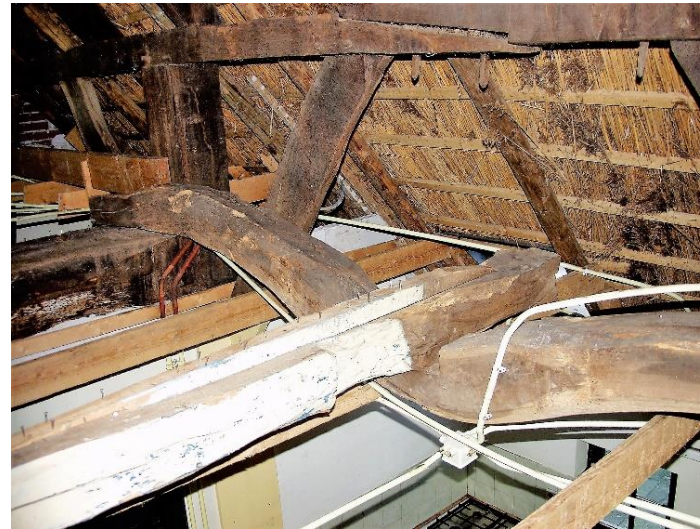
62 - 63. Een zeer uitzonderlijke oplegging van de tussenbalk op een ingebogen dwarsbalk. Het hout moet van nature deze vorm hebben gehad.

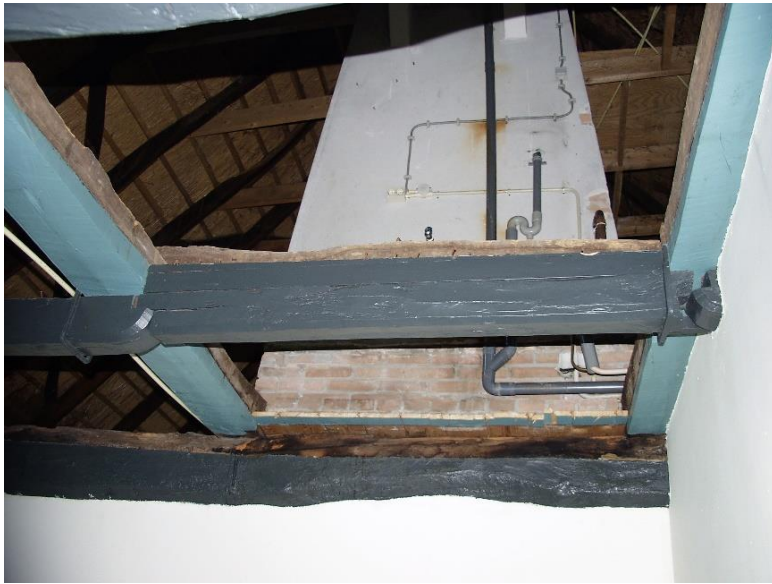
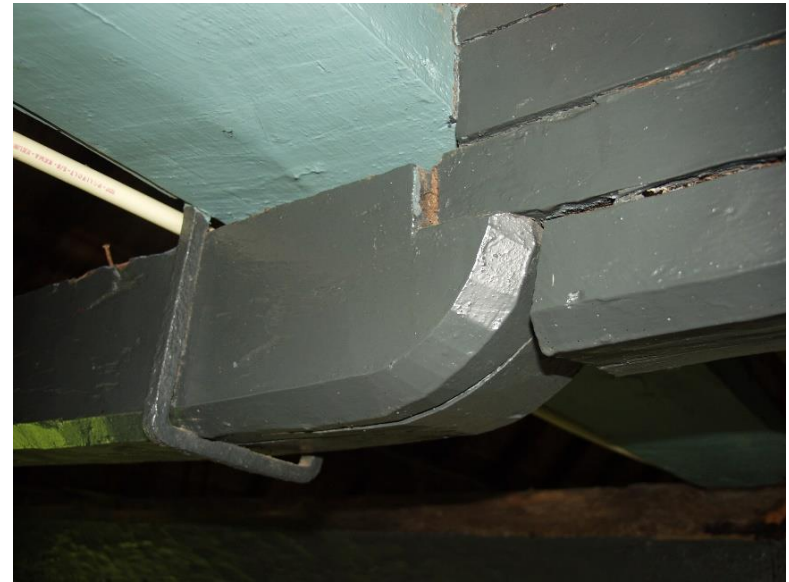
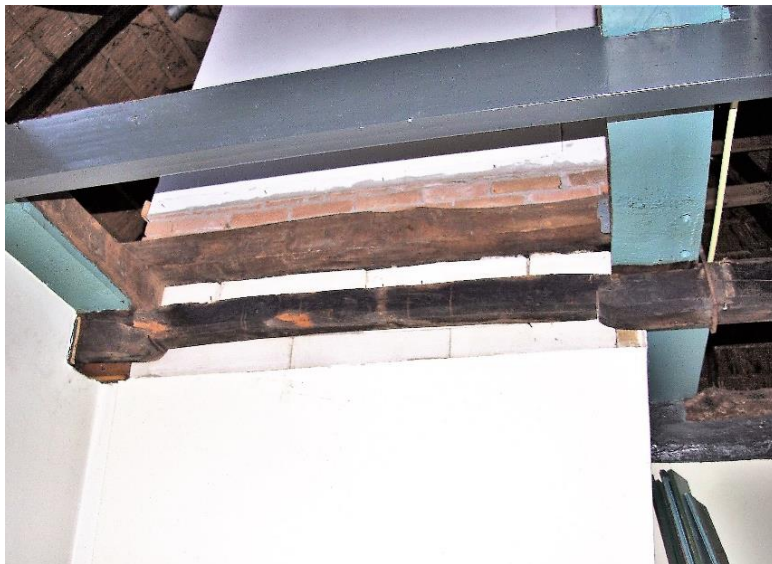
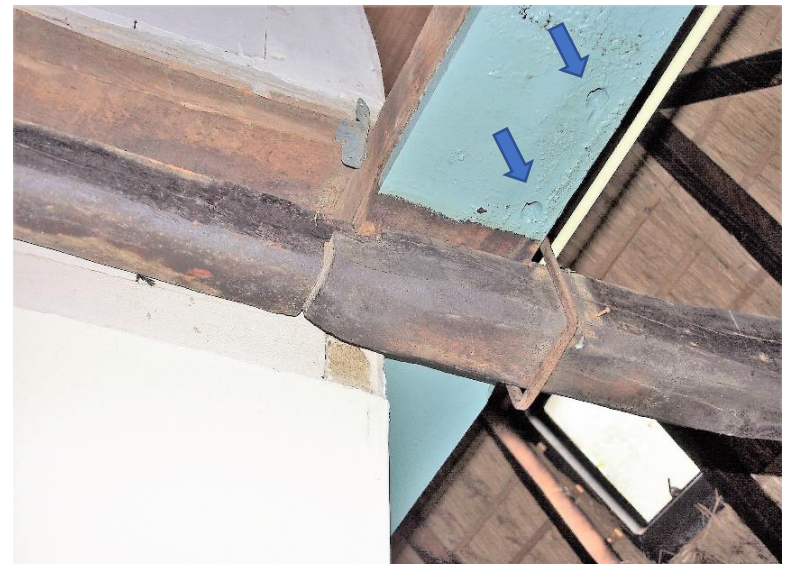
64 – 67. De balkenconstructie waarop de moderne schoorsteen rust bestaat blijkens de gaten voor toognagels (pijlen) uit hergebruikte eiken balken. Bijzonder zijn de inzetstukken aan beide zijden op de overgang van de schouwboezem naar de schoorsteen.

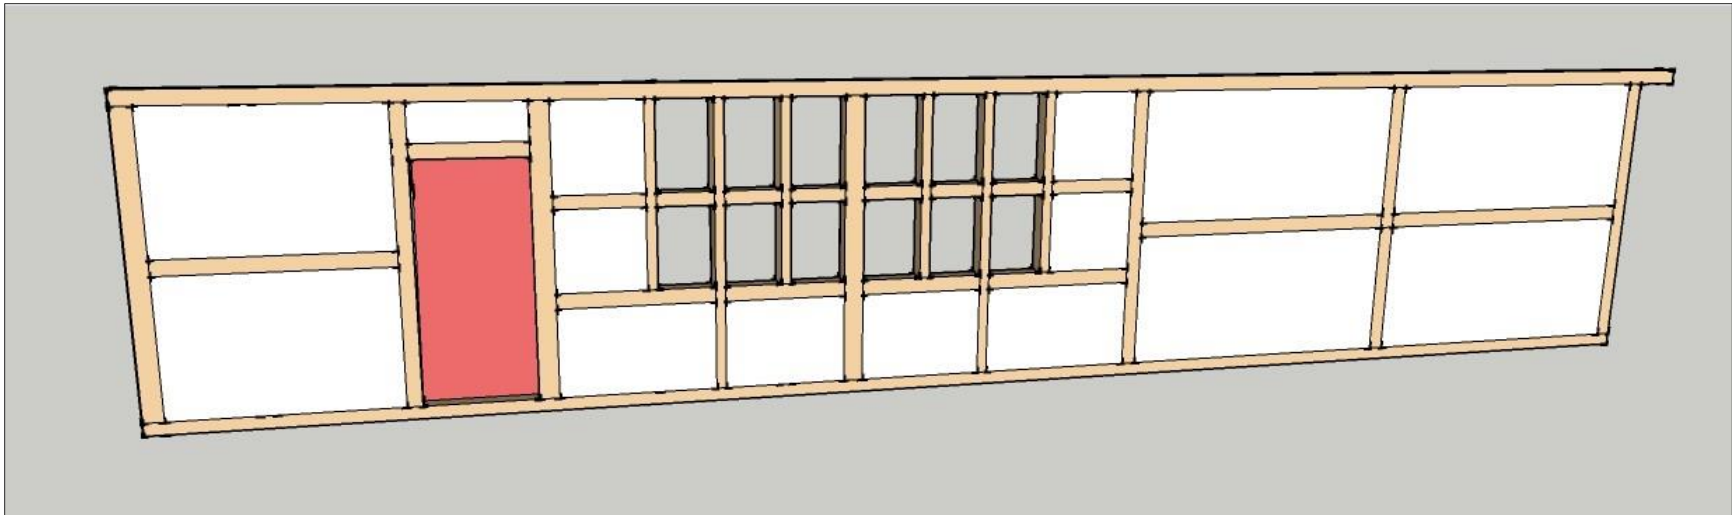
68. Uit de plaatsing van de pengaten in de muurplaat kon deze reconstructie van de oostgevel van het voorhuis worden gemaakt. Aan de omvang van de gaten was te zien waar bredere en smallere stijlen hebben gezeten. Waar de afstand tussen de stijlen gering was, hebben vrijwel zeker raamvensters gezeten. Het segment links van de deur is niet helemaal zeker, omdat hier ongeveer 2 meter van de muurplaat vervangen is. Mogelijk ontbrak dit hele stuk en ging de gevel hier al over in de kubbing. De deur gaf toegang tot het woongedeelte, niet tot de pompstraat zoals nu. Ter hoogte van de voorste kamer had de gevel geen raamvensters. Deze kamer ontving licht door vensters in de voorgevel.

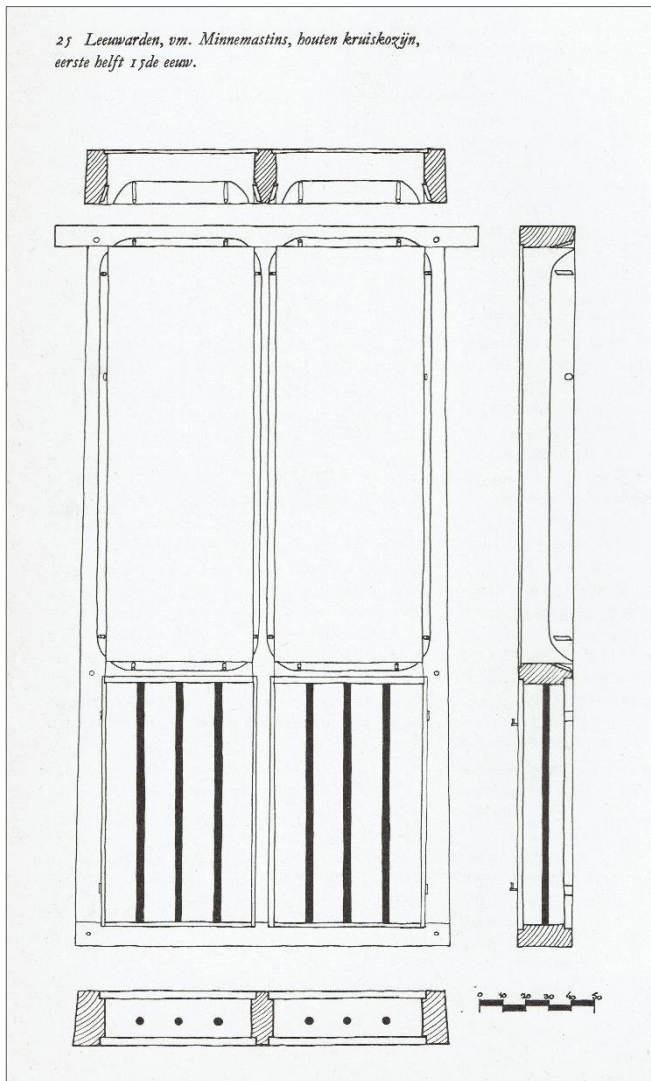
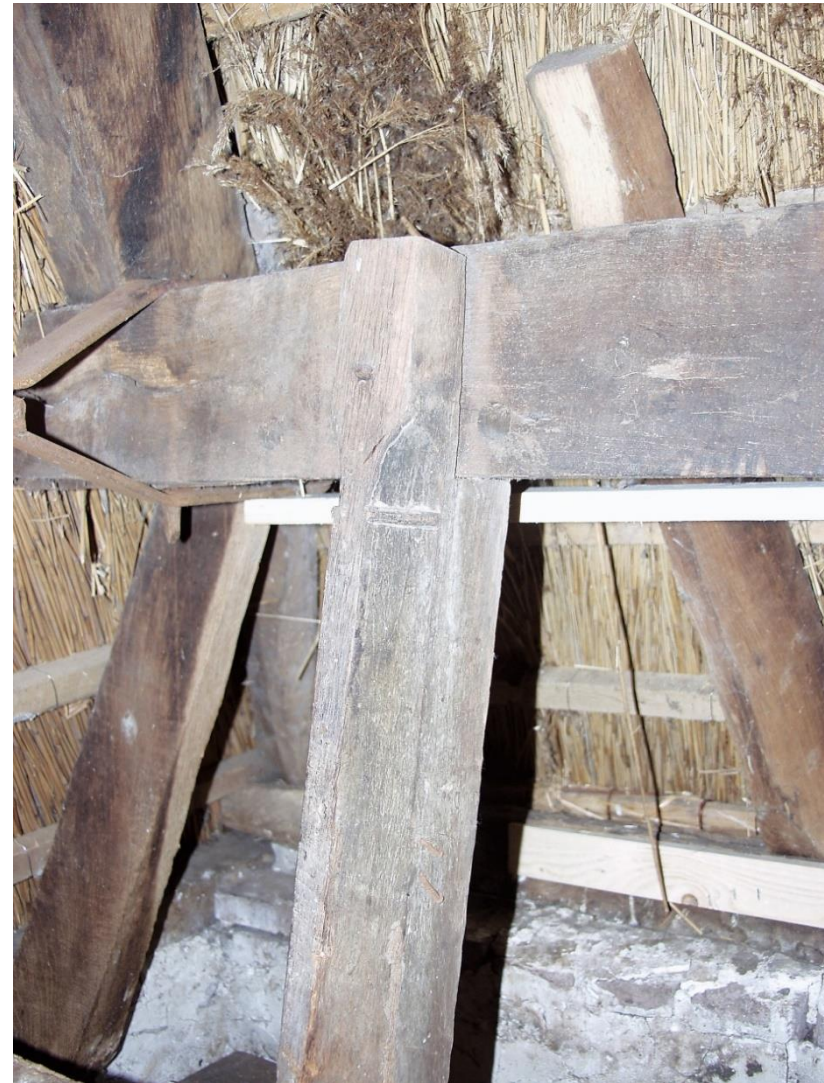
71 – 72. Een bijzondere vondst is het secundair gebruikte onderdeel van een gotisch raamkozijn. Volgens H. Janse (tekening links) stammen vensters van dit type uit de eerste helft van de 15^{de} eeuw. Samen met de hergebruikte gebintstijl uit circa 1450 wijst dat richting de mogelijkheid dat hier een 15^{de}-eeuwse boerderij aan het 17^{de}-eeuwse exemplaar vooraf is gegaan. Al kan het hout uiteraard ook van elders afkomstig zijn geweest.

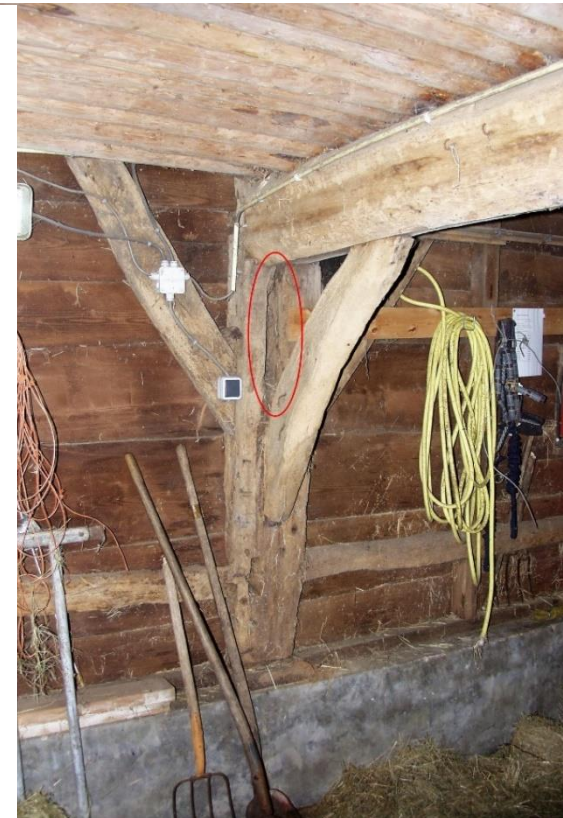
73. De boringen in de schaapskooi leverden wijzen richting een bouwdatum rond 1658. Deze gebintstaander komt echter, blijkens het forse gat voor een ankerbalk onder de huidige ligger, uit een oudere constructie. Helaas leverde geen van de drie boringen een datum op...
