Mooiste hoekje van Orvelte ruim 350 jaar oud

Bouwhistorische verkenning Flintenweg 2 Orvelte, Jim Klingers 2018

Objectgegevens en colofon

Flintenweg 2, 9441 PC Orvelte
Gemeente Midden Drenthe, Drenthe

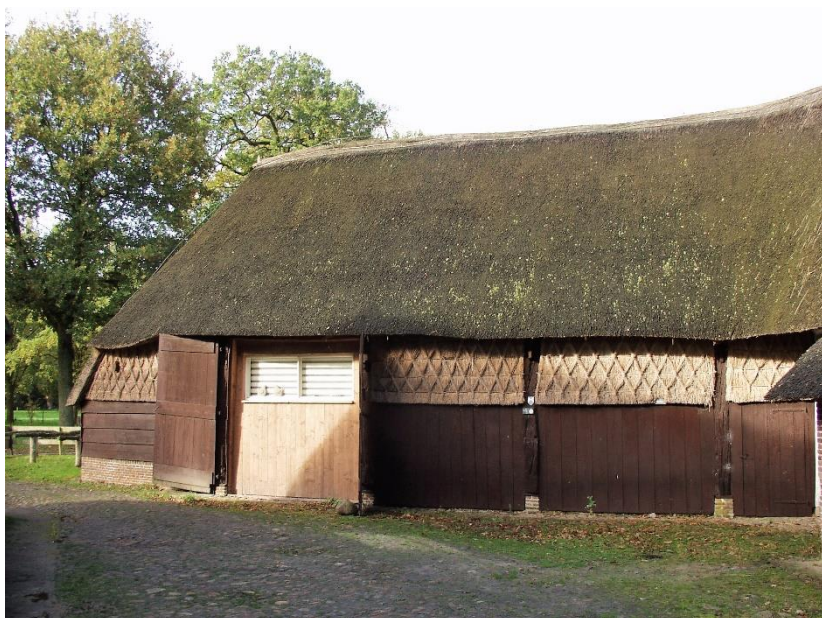
76. De dichtgezette doorrit met het moderne raam heeft een verstorend effect op het historische beeld.

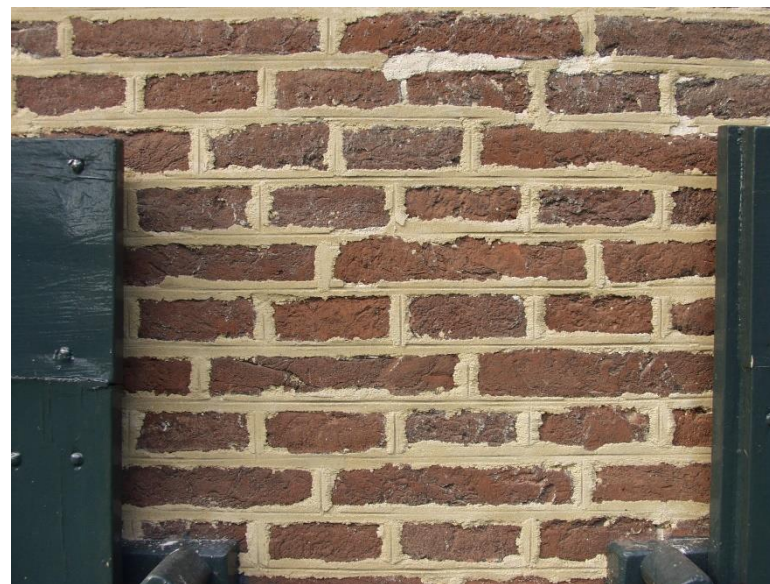
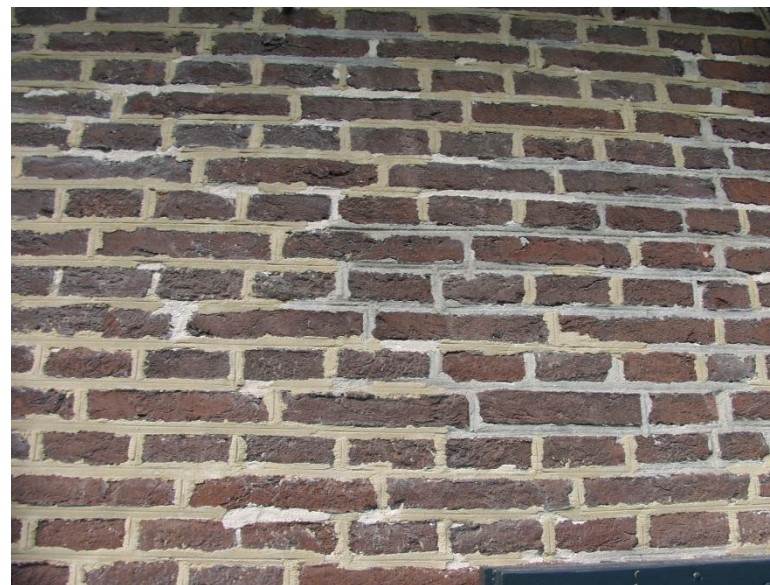
Een andere ongelukkige ingreep van recente datum is het vernieuwde voegwerk van de 19^{de}-eeuwse gevels. De voegen zijn veel te vol gezet met verkeerd gekleurde mortel. De smalle dagstreep die te pas en te onpas werd aangebracht, heeft het originele werk nooit bezeten (afb. 77, 78).

77 – 78. Verkeerde voeg, verkeerde kleur(en), verkeerde mortel... Dit zonder enige kennis van zaken uitgevoerde voegwerk aan de buitengevels doet grote afbreuk aan het historische metselwerk.
