Westendiger 'nieuwbouw' op de Zuiderbrink

Bouwhistorische verkenning Westeinde 30 te Dwingeloo

Jim Klingers, Wijster, mei 2017

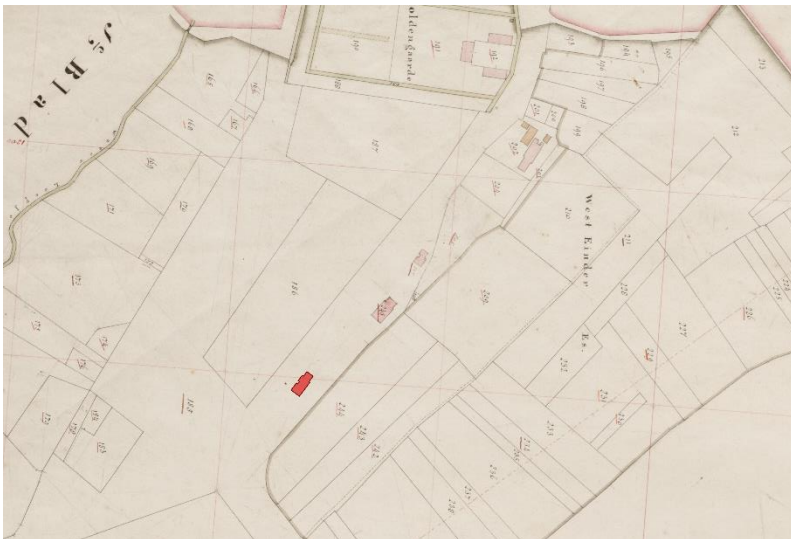
1. De oudste gedetailleerde kaart van Westeinde stamt uit 1811 – 1813. Helemaal onderaan is het buurtje te zien waar de afgebrande boerderij van Gelmer Albert ter Bork stond.

2. Deze schetskaart van het veldwerk uit 1869 geeft de maten van de gloednieuwe boerderij weer ten behoeve van het kadaster.

3. De huidige boerderij geprojecteerd op de kadastrale minuutplan van 1832 (opgemeten in 1828). De grote boerderij ten noorden is Westeinde 24, gebouwd door de familie ter Bork in 1824.

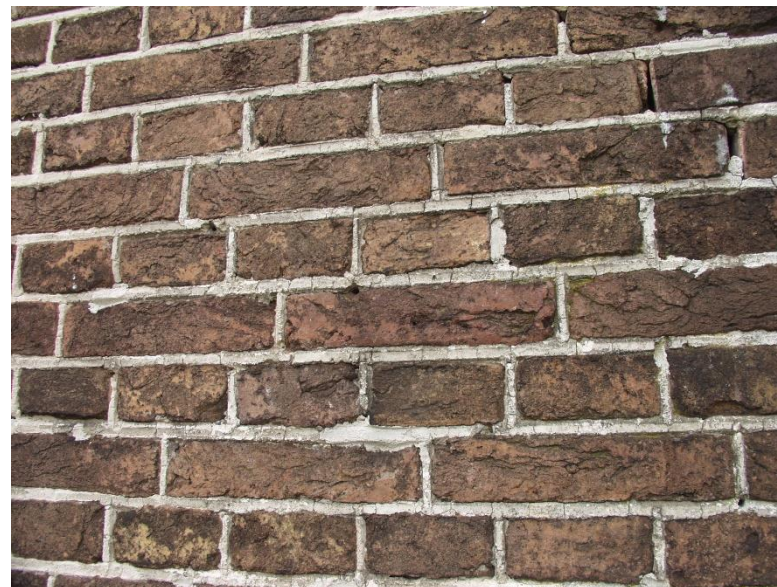
11. Metselwerk met snijvoeg voorgevel.

Veel voegwerk was uitgevoerd met een snijvoeg. Deze is vooral in het woongedeelte goed behouden gebleven (11). Bij het bedrijfs gedeelte is de veel slordiger uitgevoerde snijvoeg alleen in de bovenste metsellagen soms nog zichtbaar (12). De achtergevel lijkt uitgevoerd te zijn geweest met een platvolle voeg voorzien van een brede dagsnee.

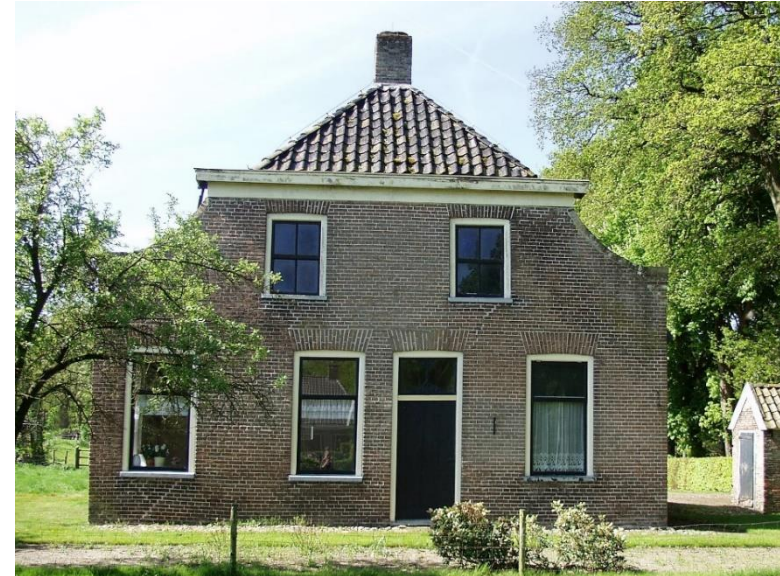
13.

Het woongedeelte van de boerderij heeft een gedrongen klokgevel die wordt afgesloten door een eenvoudige, recht geprofileerde bakgoot met lijst (13). De schouders van de gevel bezitten een simpel natuurstenen aanzetstuk (14).

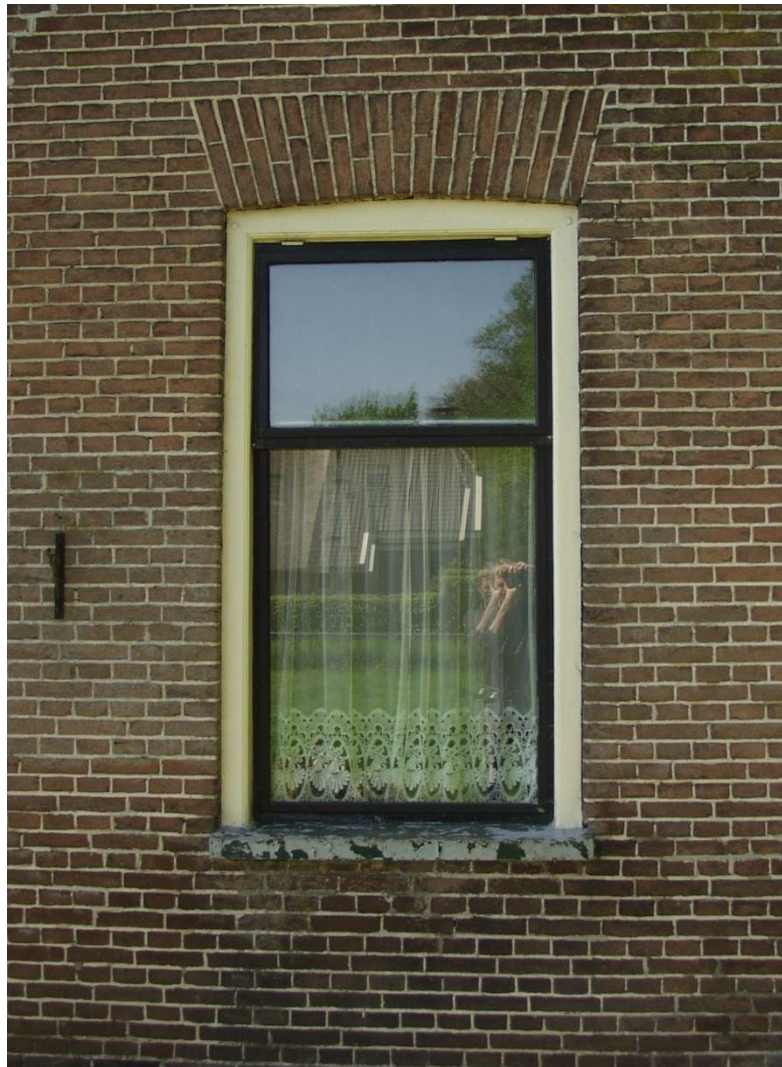
20. .

De grote raamvensters onderin zijn sinds 1966 niet meer in het bezit van hun oorspronkelijke zesruits indeling met schuiframen (20). De exemplaren bovenin hebben nog wel hun vierruits indeling behouden. Dit zijn geen schuiframen, al zien ze er wel zo uit (21).

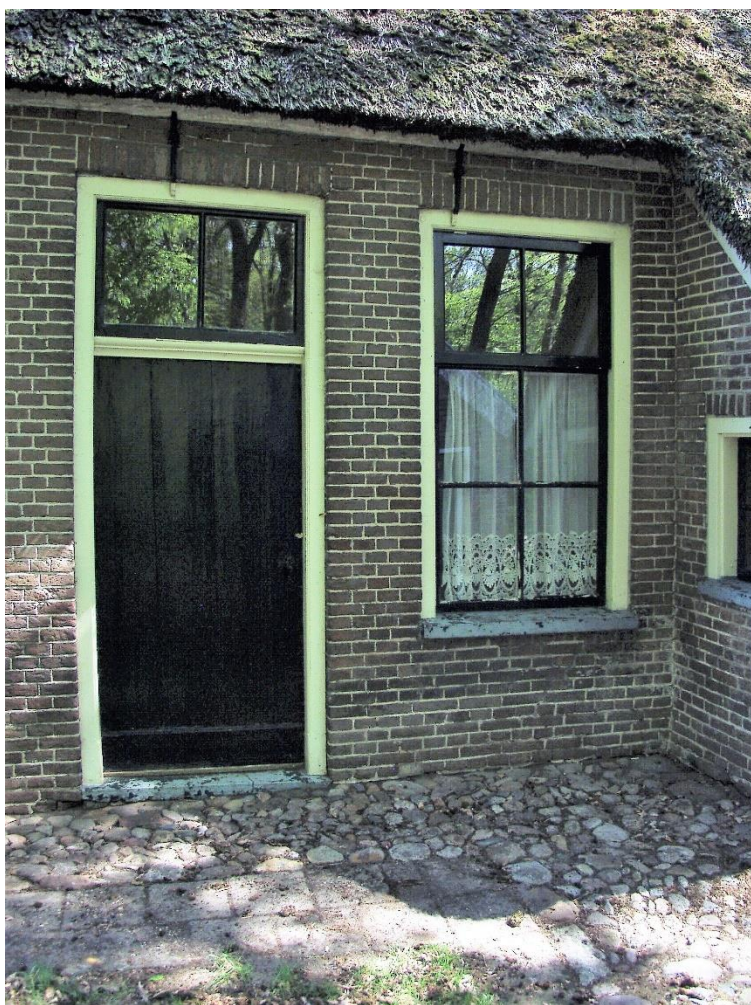
22.

In de zijgevel van het woongedeelte bevinden zich een raam-, een deur- en een keldervenster (23). Het deurvenster is het evenbeeld van het voordeurvenster, met als enige verschil dat hier een simpel tweeruits bovenlicht is aangebracht. Het handvat van het klinkstel hangt er wat losjes bij (22).

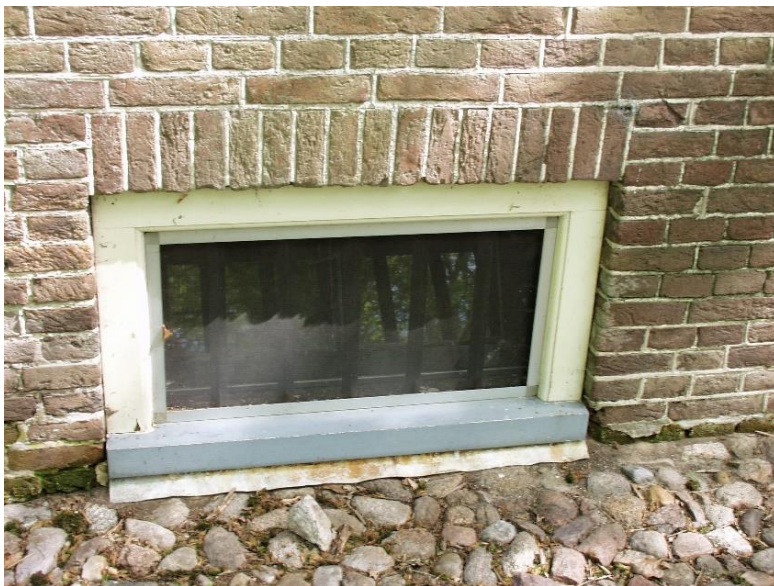
24.

Het keldervenster is een van de weinige onderdelen aan het pand die recentelijk werden vernieuwd. Het kozijn is niet gepend en heeft geen natuurstenen onderdorpel, maar het werd voorzien van een duivejagersprofiel en een vijftal stevige diefijzers (24).

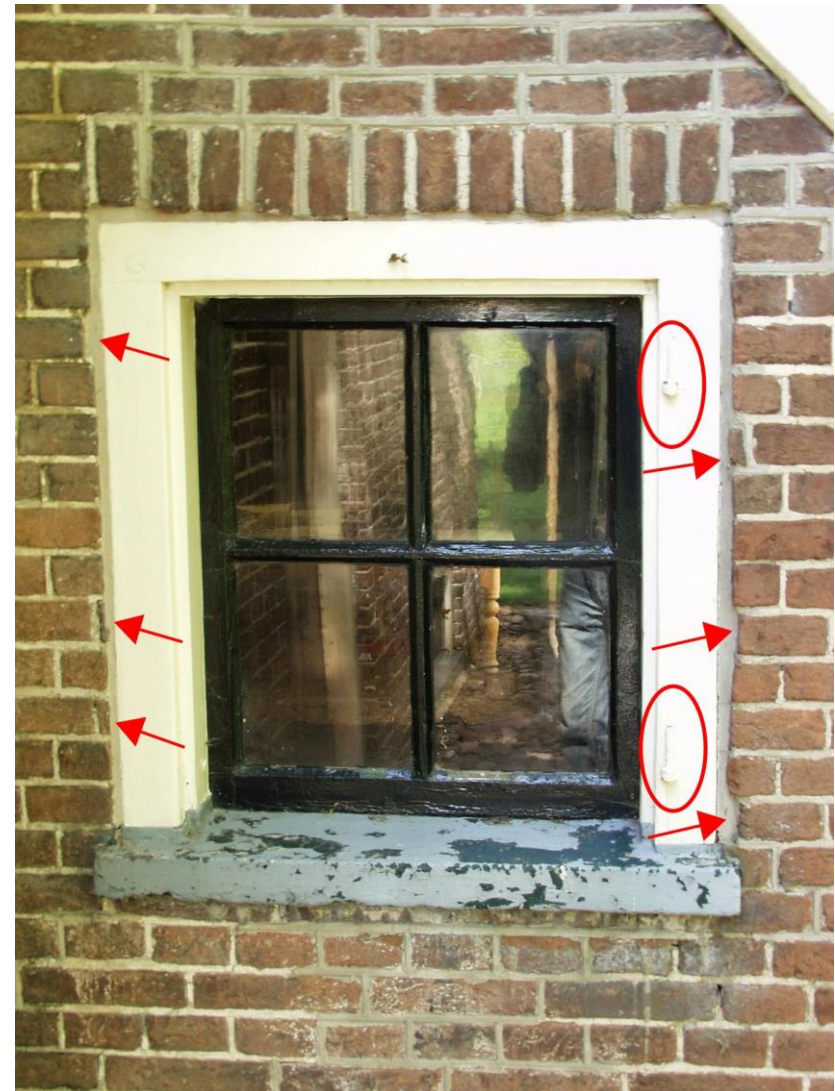
In het muurtje van de uitkubbing vinden we een klein vierruits venstertje. Het onregelmatige metselwerk in de dagkanten duidt op een latere plaatsing. Als enige van alle vensters in het pand heeft het een luikje gehad, zo blijkt uit de overgebleven duimen in het kozijn (25). Verder heeft het een natuurstenen onderdorpel en een enkelvoudige rollaag. Het kleine stukje gevel wordt afgedekt door een windveer met een kenmerkend ojiefprofiel.

25. Pijltjes: onregelmatige beëindiging dagkanten. Omcirkeld de duimen voor het luikje.

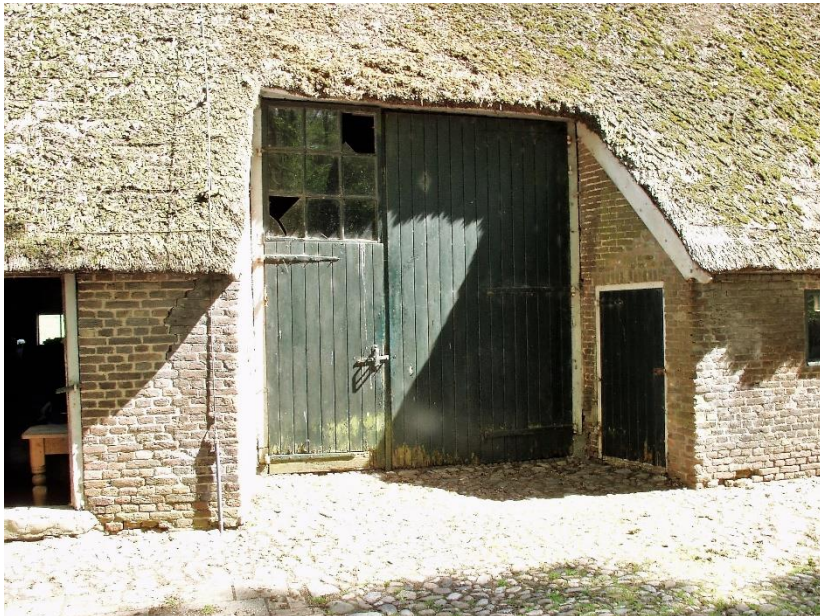
28.

Via de in de gevel teruggeplaatste baander werden wagens met hooi en oogst naar binnen gereden. Ook de paarden kwamen door deze deur. Vandaar dat het grondvlak aansluitend op het erf is bestraat met veldkeien (28).

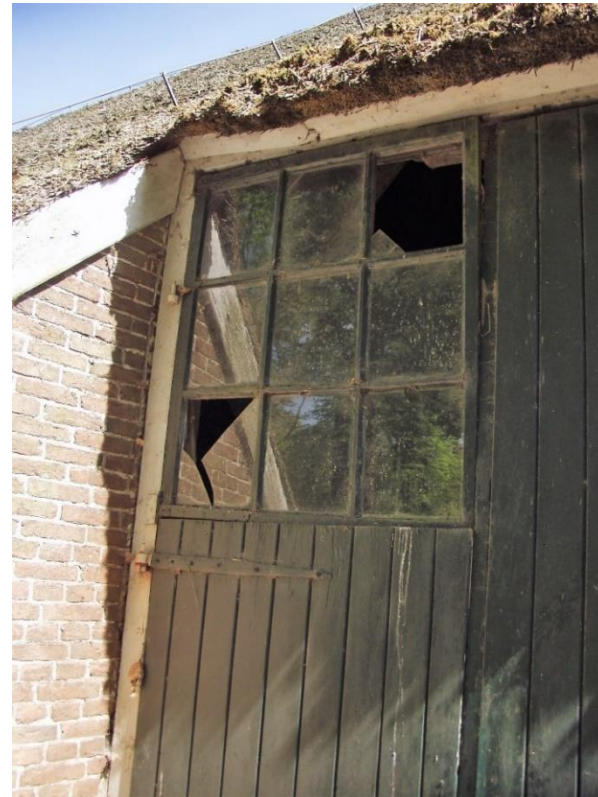
29.

De baanderdeur heeft een ietwat ongebruikelijke indeling, met een breed rechtersegment uit één stuk en een veel smaller linker segment bestaande uit een loopdeur en een groot negenruits scharnierend bovenlicht (29).

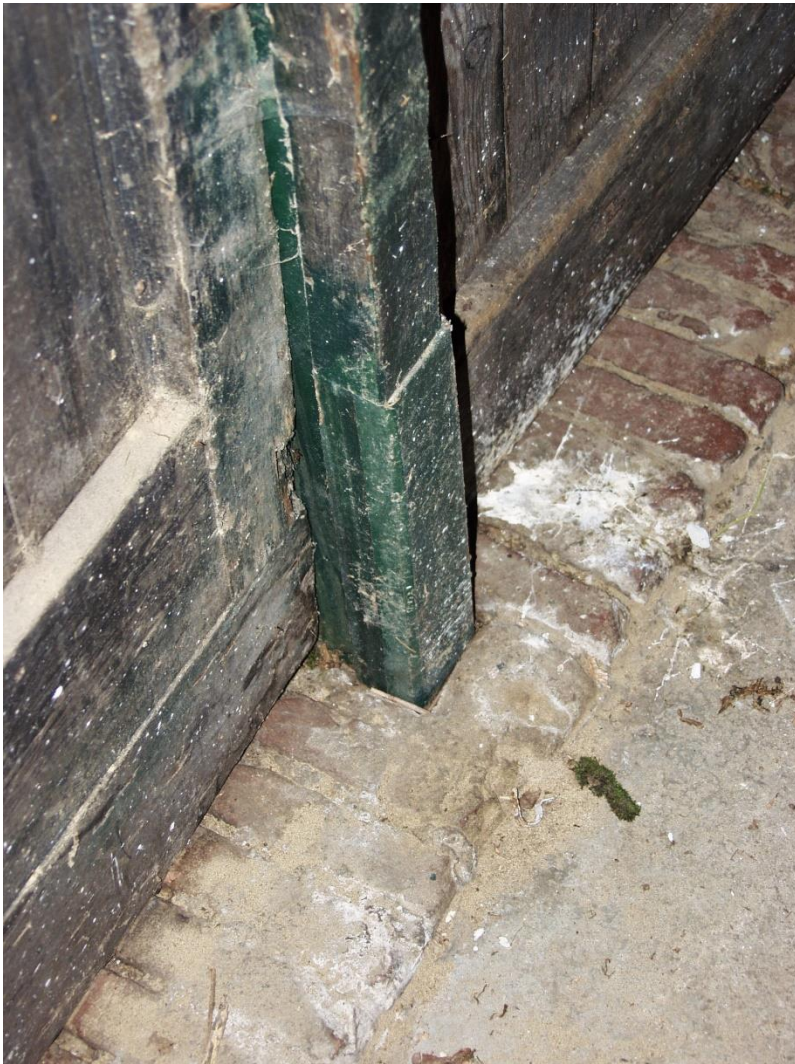
Het rechtersegment van de baanderdeur heeft schotwerk van vellingdelen en rechte plaatijzeren gehengen uit de tweede helft van de 20^{ste} eeuw. Ook de loopdeur bezit opgeklampte vellingdelen. De

scharnieren zijn daarentegen van smeedijzer. Het geheel wordt binnen gesloten door middel van een stalpaal of *stiepel* (30).

30. De voet van de stiepel valt in een holte van de baanderdeurdrempel.

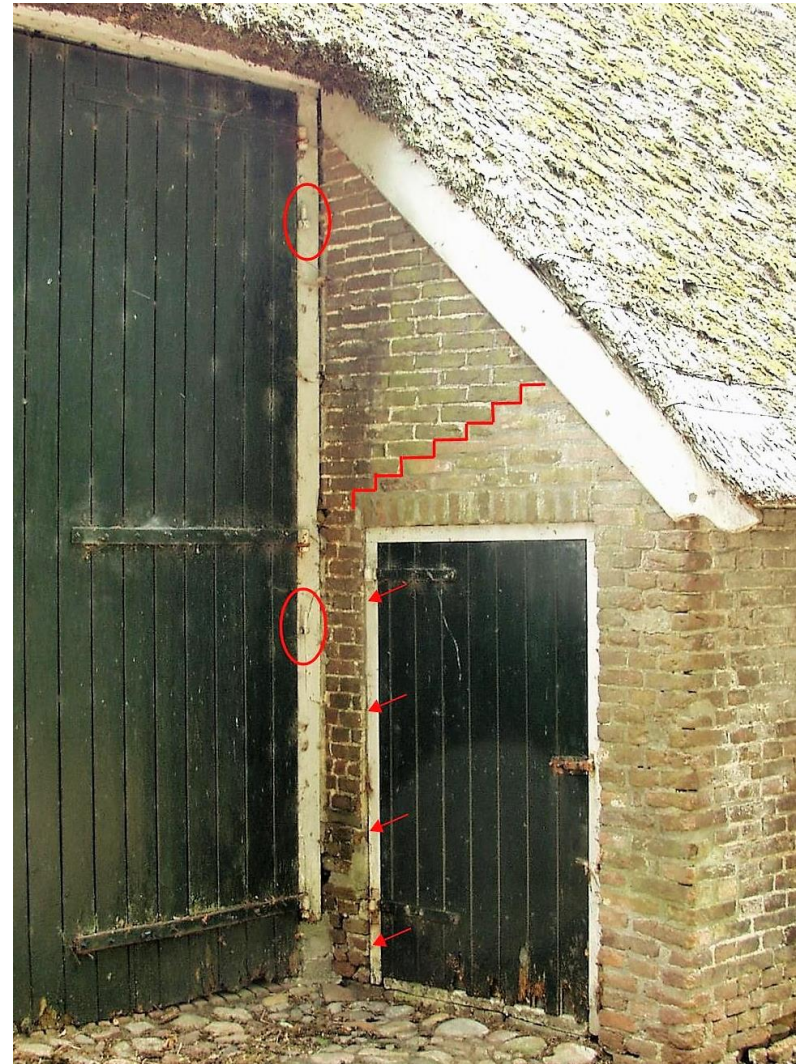
In het rechter gevelvlak van de baander bevindt zich een kleiner deurvenster dat toegang gaf tot de paardenstal (31). Het rommelige metselwerk rondom verraad dat het later is ingezet. Ook de deur met zijn smalle vellingdelen en plaatijzeren hengen, bezit geen bijzonder hoge leeftijd.

31. Omcirkeld: extra duimen voor een halve baanderdeur; de rode pijltjes wijzen op een slordig afgewerkte dagkant, die een later gemaakte opening verraadt; de rode lijn geeft de bovengrens van het vernieuwde stuk gevel aan.

Ook in de baander is het nodige aangepast. Zo kwam er rechts van de baanderdeur een extra toegangsdeur (31). Mogelijk bevond zich daarachter een tweede paardenstal (de eerste zat links van de baanderdeur).

De baanderdeur is al minstens één keer vervangen. In onbruik geraakte duimen in de deurstijlen laten zien dat de indeling ooit anders was (31). Waarschijnlijk bestond de rechterhelft uit twee delen en de linker uit één deel, al dan niet in het bezit van een loopdeur. Het negenruits raam behoort, hoe karakteristiek ook, dus niet tot de originele opzet. Overigens is niet helemaal duidelijk hoe origineel de deurstijlen van de baanderdeur zelf zijn. Zij vertonen aan beide zijden deels getoognagelde gaten voor dwarsverbindingen die vanuit de huidige opstelling niet logisch zijn en de toegang ernstig zouden hebben belemmerd (92).

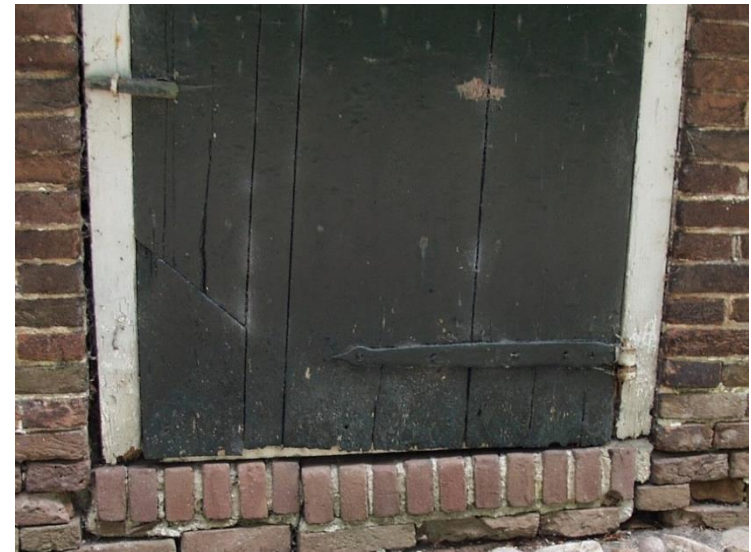
34.

De mestdeuren zitten, blijkens de correcte afwerking van het metselwerk in de dagkanten nog op hun oorspronkelijke plaats. Met zijn smeedijzeren hengen en schotwerk van brede, geschrante delen, stamt het rechterdeurtje waarschijnlijk nog uit de bouwtijd. Het wordt op karakteristiek wijze gesloten met een houten klos en kram (34).

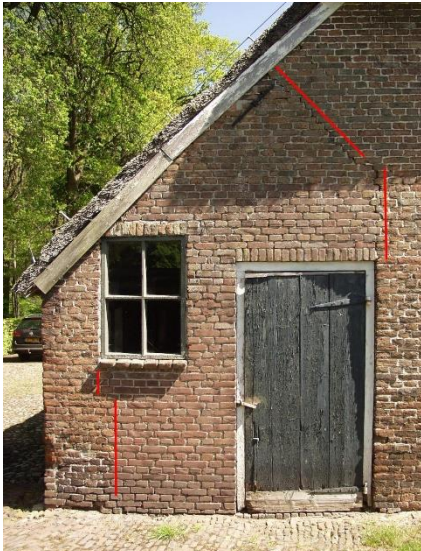
36. Rood: vernieuwd gevelvlak.

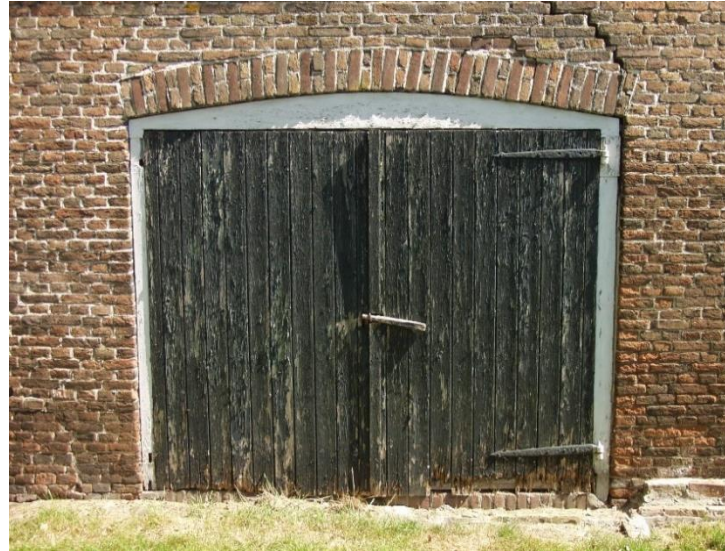
37. Deeldeur mist links duimen en gehengen.

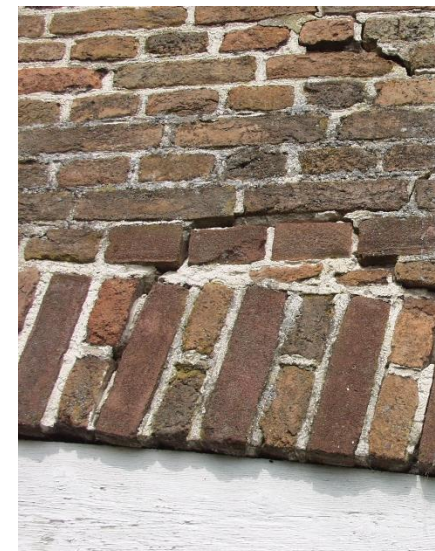
38. Detail ontlastingsboog.

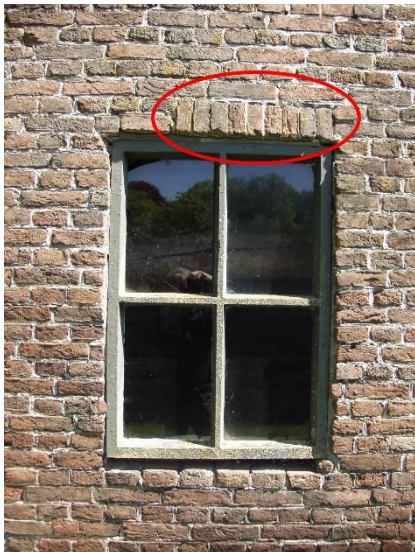
39. Rood: rollaag ouder venster.

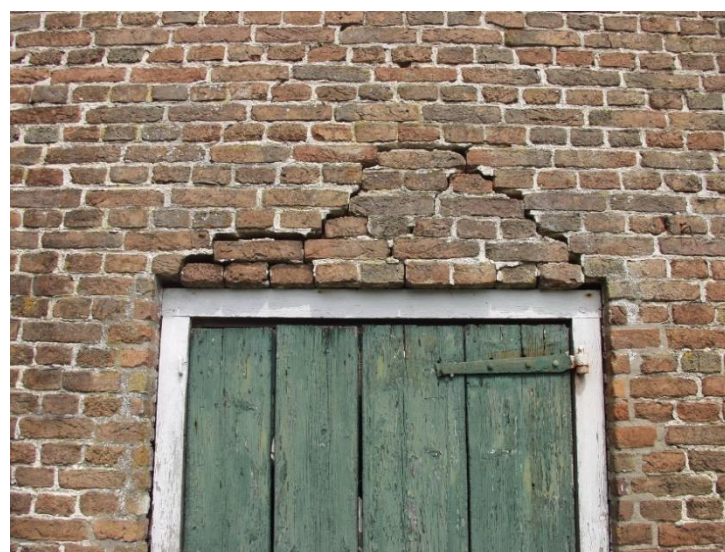
40. Deurvenster voergang mist rollaag.

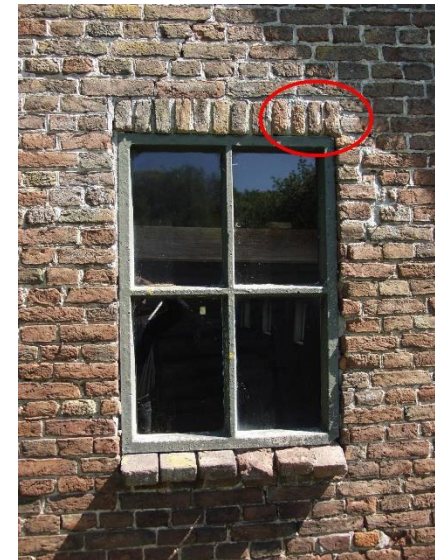
41. Rood: afwijkende stenen rollaag.

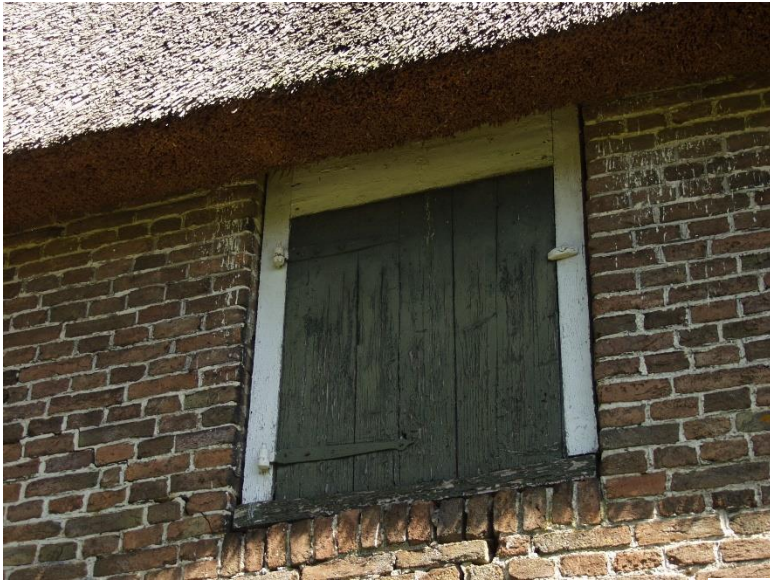
42.

Bovenin de gevel is het metselwerk het gaafst gebleven. Hier bevindt zich het originele hooiluikvenster met een deur van brede geschrante delen en smeedijzeren hengen en duimen (42). De

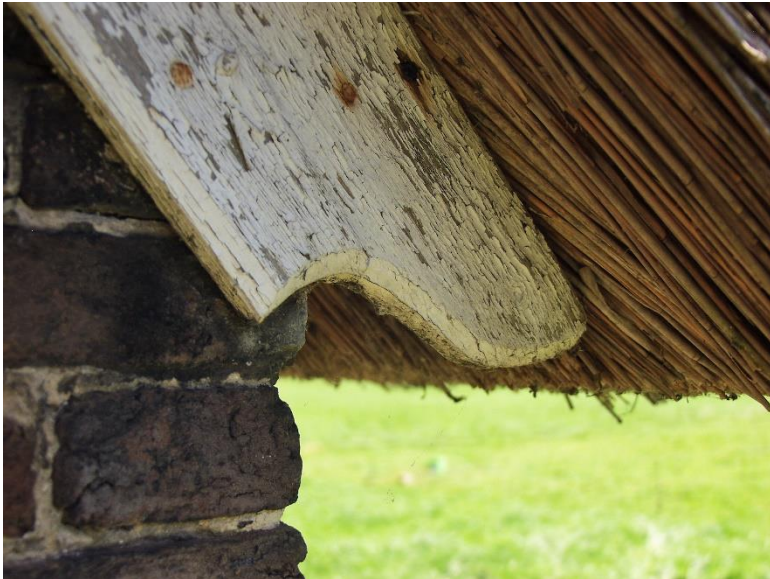
43.

De gevel wordt afgesloten met windveren. De hoeken zijn netjes afgeschuind en het rechter exemplaar eindigt in de voor deze boerderij kenmerkende ojiefvorm (43).

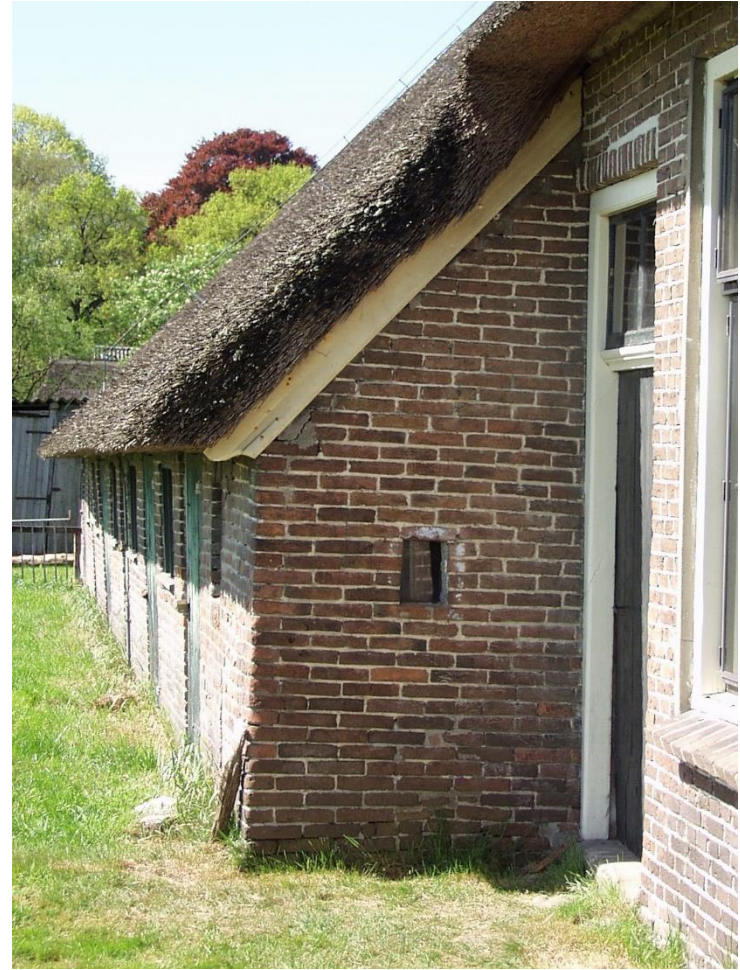
47.

Het halfsteens muurtje van de uitkubbing bevat een ventilatieopening of 'stalraampje' dat aanvankelijk werd dichtgezet met een plaatje glas en nu een provisorisch raampje bevat (47). Aan het metselwerk is te zien dat het tot de originele opzet behoort. De windveer heeft weer de typerende ojiefvorm.

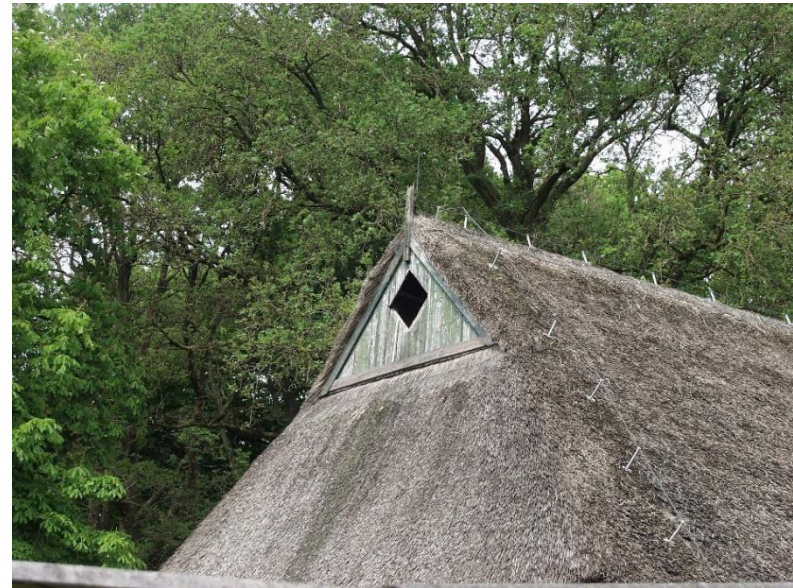
52.

Het achterste wolfseind heet in de nok een eenvoudig houten oelebord, met een ruitvormig uilengat en een onversierd makelaartje (52).

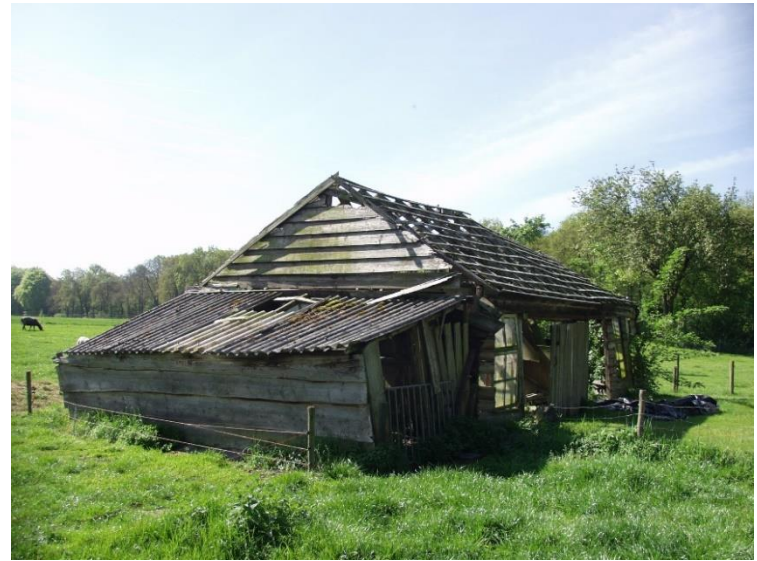
55.

Aan de achterzijde van het erf staan de lange houten schuur uit 1952 en de kippenschuur die hier in 1969 werd geplaatst (56). Dit laatste bouwwerk is een ruïne (55). De andere schuur staat weliswaar eg scheef, maar is nog wel operationeel. In het deel met de verticale planken bevond zich de wagenschuur. In het segment met de horizontale gepotdekselde planken, is nog een traditionele stal met houten hooiruiven aanwezig, vermoedelijk bedoeld voor schapen of geiten (57).

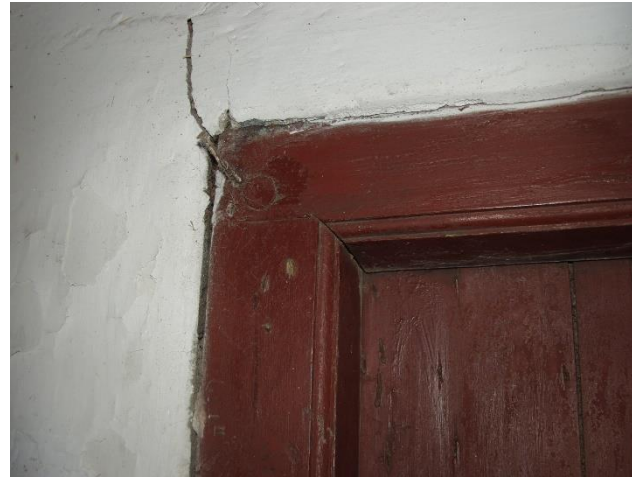
60. Kozijn buitenzijde.

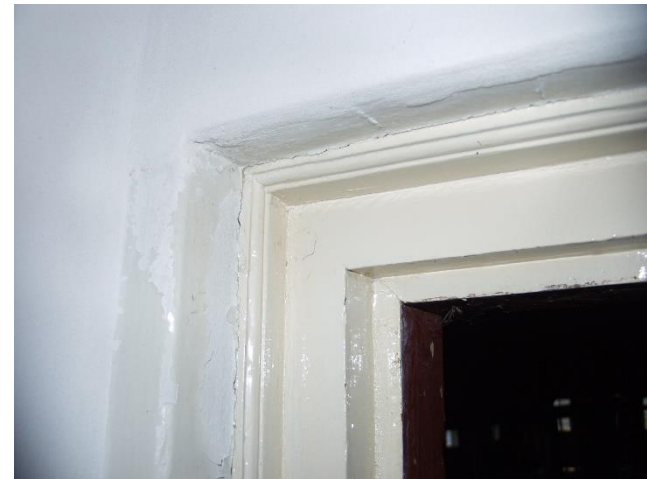
61. Kozijn binnenzijde.

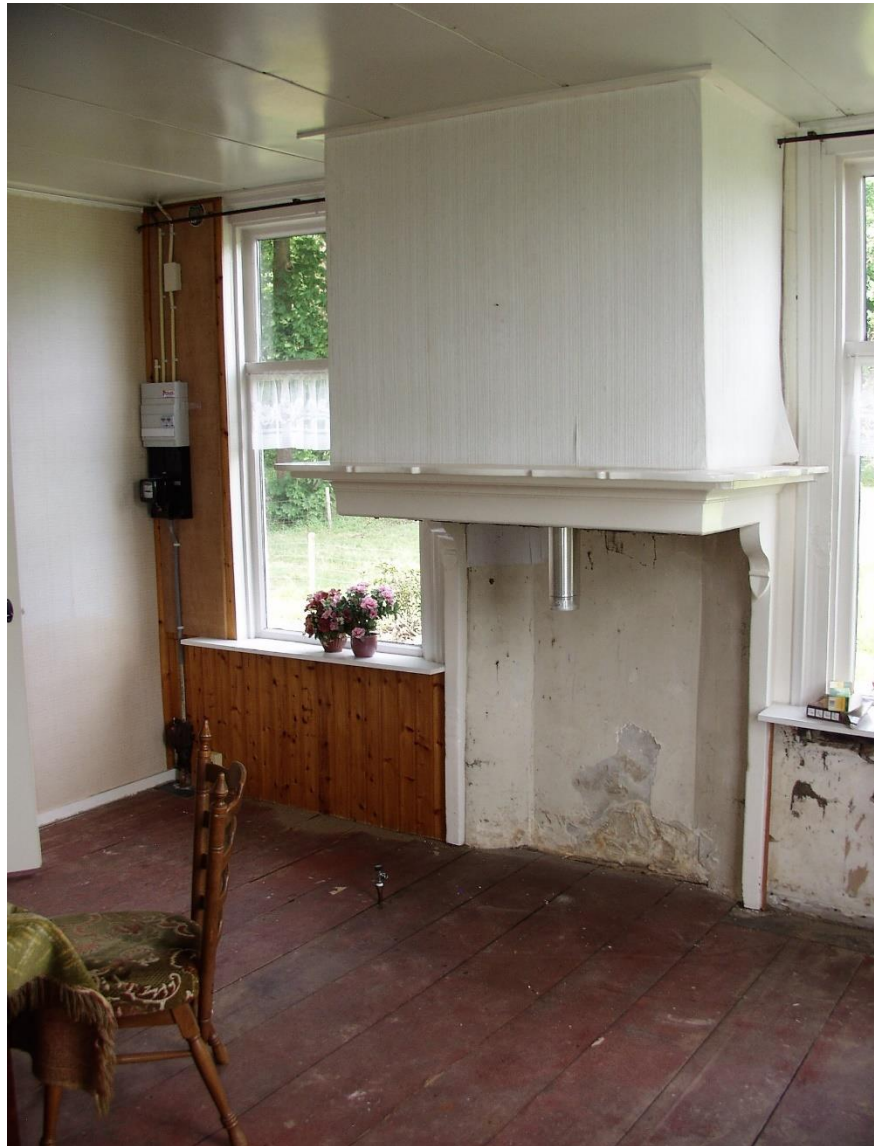
67.

De vloer van de woonkamer bestaat uit forse delen met een breedte die hier en daar oploopt tot meer dan 30 cm. Ze zijn ossenbloedrood geverfd; zowat de enige kleur die men in het overvloedig met de witkwast behandelde woongedeelte tegenkomt (67).

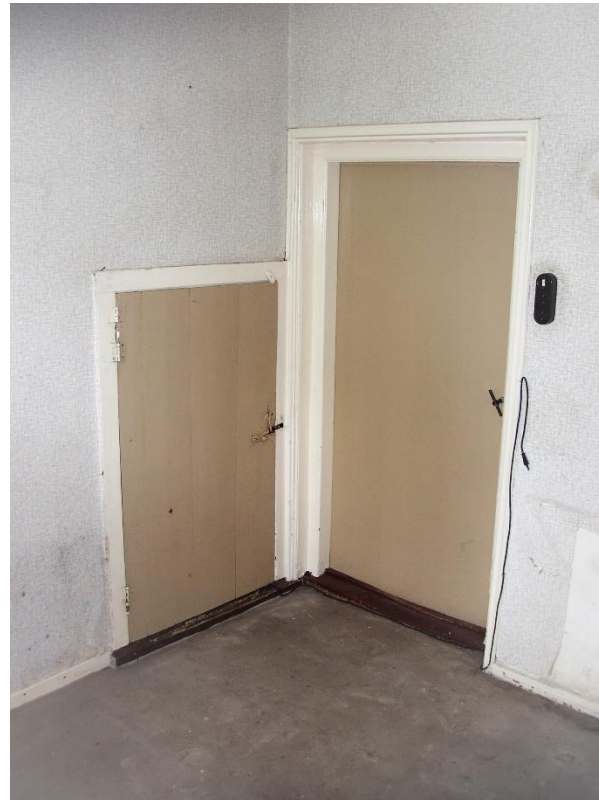
73.

In de hoek van de ruimte, naast de deur waardoor je binnenkomt, bevindt zich een laag kelderdeurtje. Het heeft een klinkstel dat duidelijk de gebruikssporen lat zien (73 - 74). Erachter bevindt zich een schuin afgeschoten trapopening met een gemetselde keldertrap van vier treden (77 - 78). De vloer van de kelder is gelegd in rode estriken. De muren zijn witgekalkt met onderin een zwart geteerde band. Licht komt binnen via het keldervenster, dat een klampaam en diefijzers bezit (79). In de hoek bevindt zich een kleine houten kelderstelling (76). De zoldering van wordt gedragen door een viertal balken.

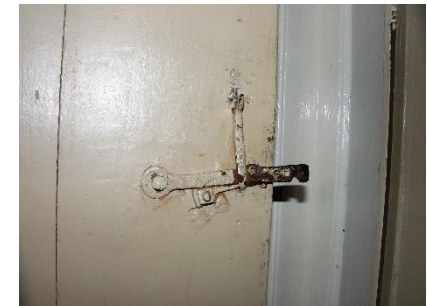
74. Klinkstel kelderdeurtje.

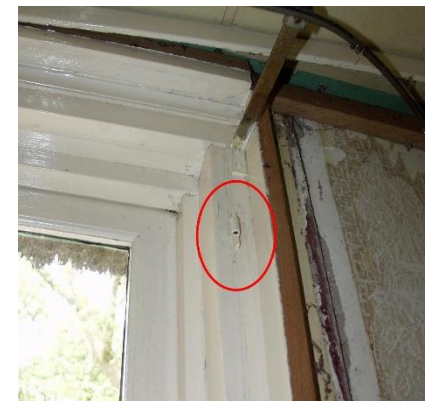
In de keuken of melkkamer herinnert weinig aan de voormalige functies. De ruimte heeft een betonnen vloer. De blauwgeverfde opgeklampte buitendeur lijkt als twee druppels water op de voordeur (72). Het naastgelegen raamvenster heeft nog de oorspronkelijke 19^{de}-eeuwse zesruits indeling behouden. Het is echter nooit een schuifvenster geweest: het bovenste segment bestaat uit een steekraam. Aan resten van scharnieren is te zien dat het ooit vouwblinden heeft gehad (75).

75. Scharnierhelft van blinde.

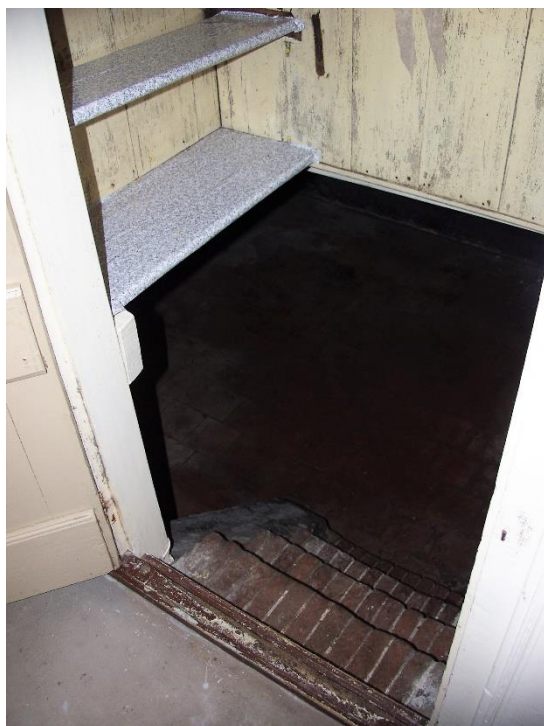
77.
36

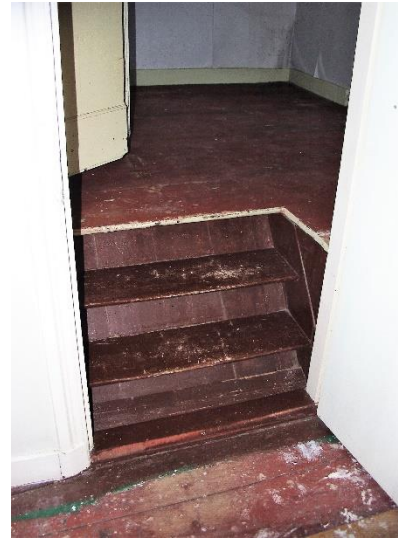
80.

Boven de kelder is een opkamer, die niet toegankelijk is via de keuken maar via het halletje. Achter de deur zit een klein trappetje van twee treden (80). De opkamervloer heeft ossenbloedrood geverfde delen gelijk aan die in de woonkamer. Links is een beschotwand, bestaande uit grote kastruimte, een kleinere kast met planken en een voormalige bedstee (82). Het heeft vier zeer eenvoudige opgeklampte deurtjes met houten deurkrukken (81).

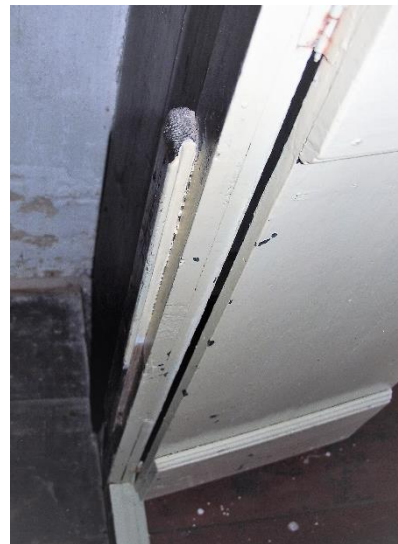
In de bedstee is de verhoogde slaappleats niet meer aanwezig, wel zit in de hoek nog de gleuf voor een uitschuifbare beddenplank (83). Achter de beschotwand is het mogelijk een blik te werpen op een van de zolderbalken. Het exemplaar heeft een kwarttrond profiel op de hoeken (84).

83. Gleuf beddenplank.

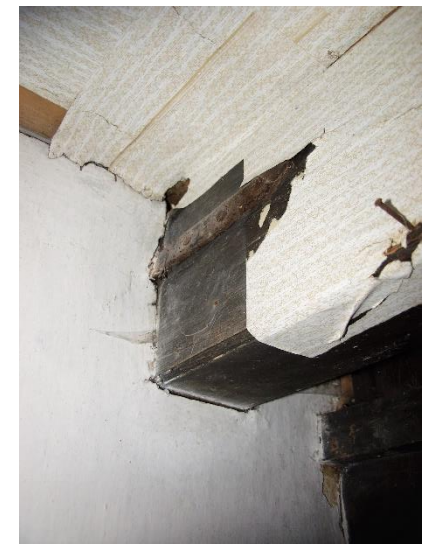
84. Zolderbalk met muuranker.

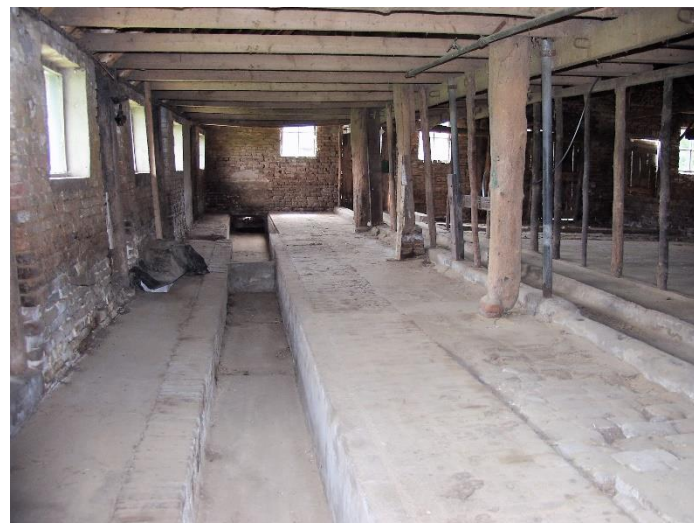
85. V.l.n.r. kruigang, grup, koestraat en voergang.

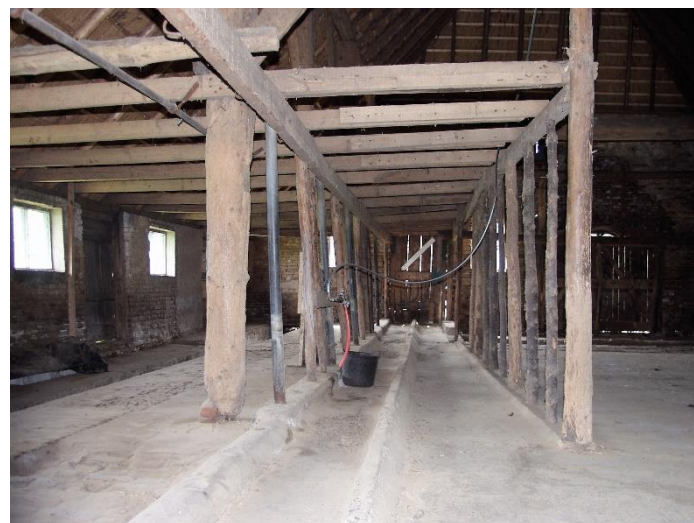
Het bedrijfsgedeelte heeft grotendeels een betonnen werkvloer. Ook de vloeren van het inmiddels verwijderde toilet- en badkamer gedeelte ter hoogte van de voormalige pompstraat zijn van beton. Alleen ter hoogte van het laatste gebintvak is een gedeelte provisorisch bestraat met bakstenen. In dit vloercompartiment bevindt zich een houten *zul* – restant van een verdwenen (pot)stalindeling (87). In de zuidoostelijke kubbing bevindt zich een koestraat met grup (mestgoot), kruigang en voergang (85). Ook de bijbehorende stalpalenconstructie is nog aanwezig, waarboven zich de balken van de *hildezolder* bevinden, die benut werd voor stro en hooi, turf, gereedschap en dergelijke. Deze hildezolder strekt zich deels boven een parallel gelegen, kortere stalpalenconstructie uit – een niet alledaagse variant (86).

86. V.l.n.r. eerste rij stalpalen, voergang, tweede rij stalpalen. Daarboven de balken van de verbreedde hildezolder.

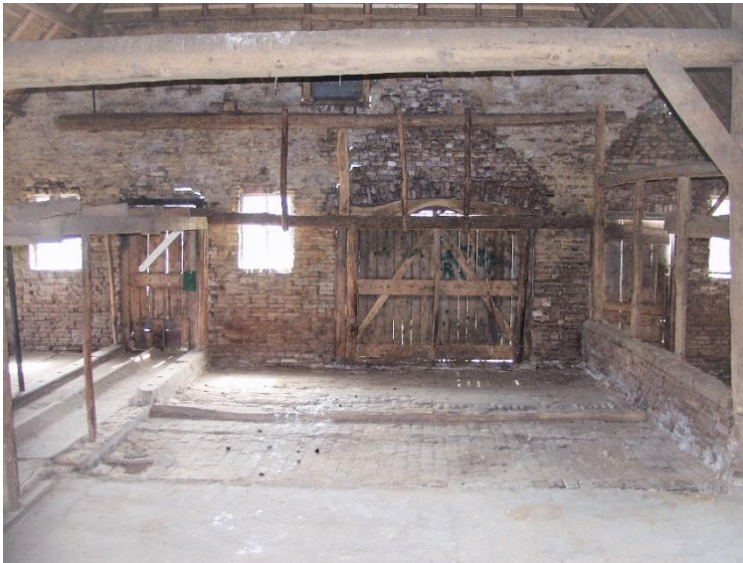
87. Dichtgegoide en bestratte potstal met zul.

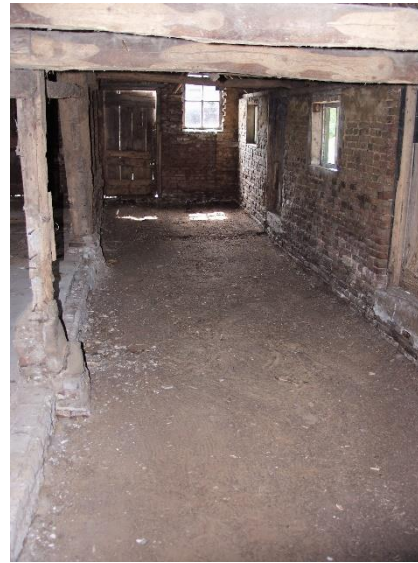
In de tegenoverliggende zijbeuk is nog een verdiept liggende potstal aanwezig (88). Deels wordt die van de deel afgescheiden door een muurtje met een stevige houten muurplaat. De onregelmatige vorm van de balk is te danken aan het knabbelwerk van de varkens die hier stonden (90). Naast de baander is nog een half deurtje te zien dat toegang gaf tot de potstal (89). Aan de andere baanderzijde tonen smeedijzeren duimen dat ook hier zo'n deurtje heeft gezeten.

88. Potstal varkens en jongvee.

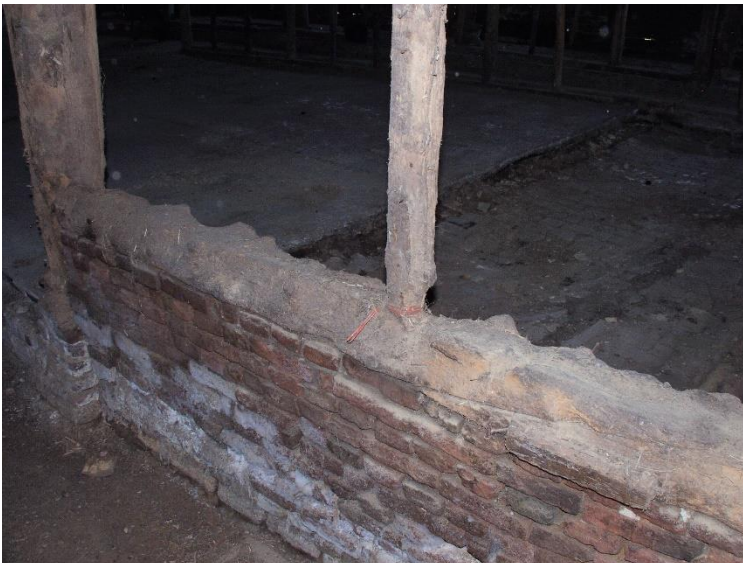
90. Oude potstalmuur met door varkens aangevreten muurplaat.

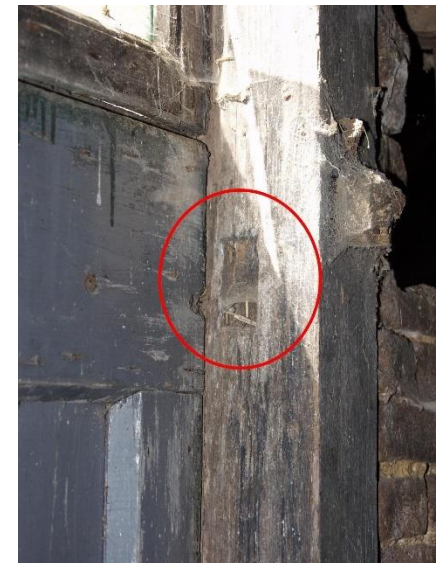
92. Gat dwarsverbinding baanderdeurstijl

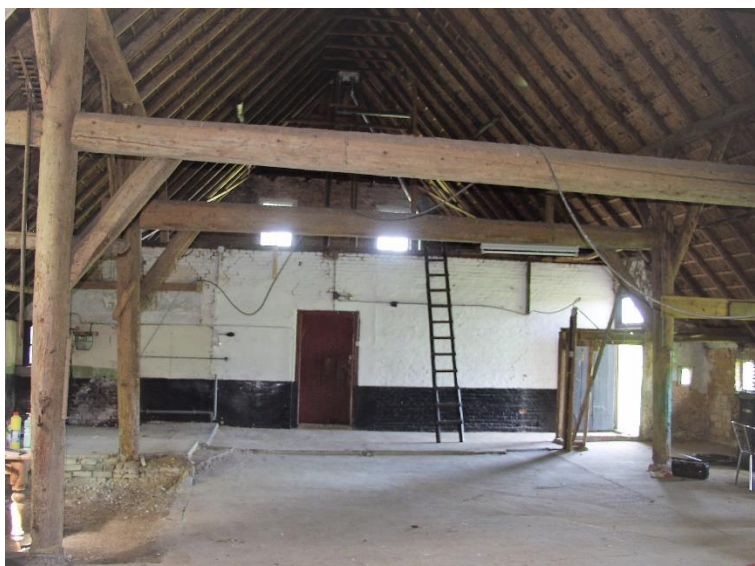
93. Deel met pompstraat en brandmuur.

In de potstal zijn goed de gemetselde *poeren* of *stiepen* te zien waarop de gebinten rusten (95). Het bedrijfsgedeelte is van de woning gescheiden door de *brandmuur* (93). Deze is op traditionele wijze witgekalkt met een zwart geteerde band onderin. Tegen de brandmuur bevond zich de waterpomp (vandaar de naam pompstraat), waaraan nu alleen nog het restant van een gootje herinnert (94). Direct hiernaast zat het eerdergenoemde deurvenster dat toegang gaf tot de keuken. Dit werd in 1960 echter ongeveer een meter naar rechts verplaatst (109).

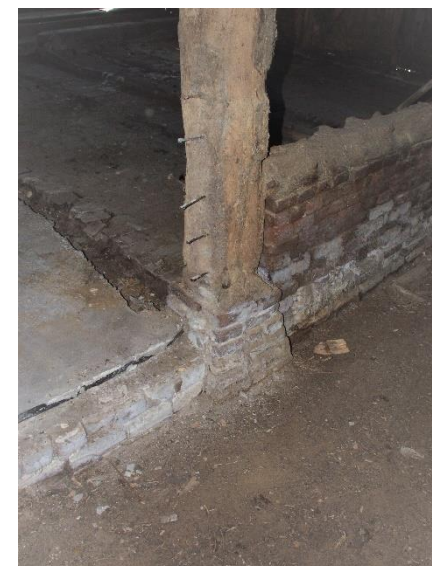
95. Gebintstijl op stiep.

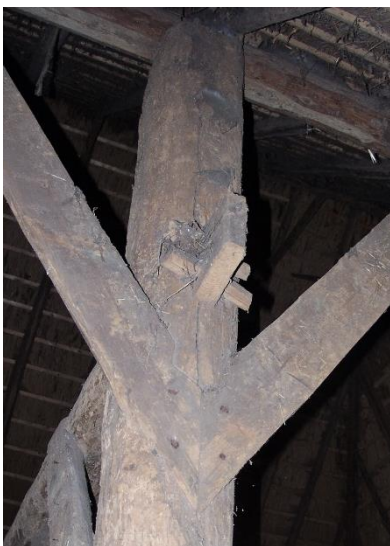
96. Verbinding ankerbalk.

De vier ankerbalkgebinten kennen een kloppende, onverstoorde telmerkenreeks die te vinden is aan de achterzijde van de schoren (96). Aan een kant zijn ze gezet met een bijtel, waardoor een soort Romeins cijfer is ontstaan (97). aan de andere kant met een guts, wat resulteert in een rondje of half maantje (98). Het eerste gebint heeft aldus een I en een *o*, het tweede een II en een *oo*, enzovoort.

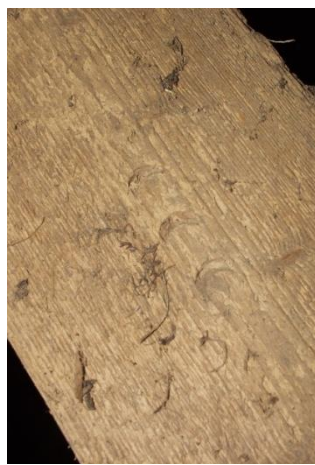
97. Rond telmerk 4.

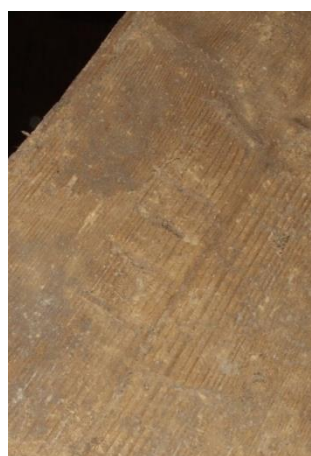
98. Recht telmerk 4.

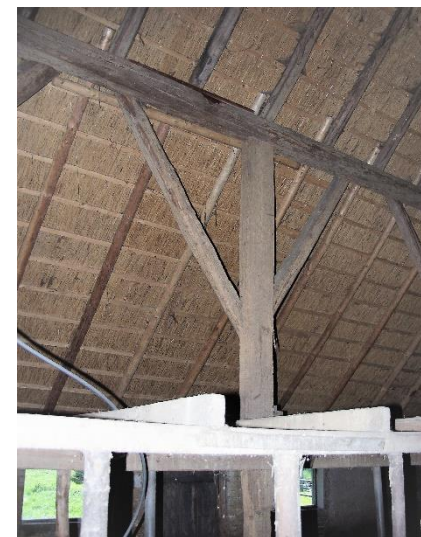
99. 'Halve' stijl zonder ankerbalk.

Tussen het derde en vierde gebint is in verband met de destijds aanwezige grondtas aan beide zijden een stijl aangebracht zonder ankerbalk (99). Ze hebben slechts de omvang van een halve boomstam, in plaats van een hele zoals elders. Deze stijlen bezitten wel schoren maar geen telmerken,

Bij de bouw werd bewust de ankerbalk tussen het vierde en vijfde gebintvak weggelaten om het hooi gemakkelijker vanaf de grond op te kunnen tasten. Zonder ankerbalk hoefden de gebintstijlen minder zwaar te worden uitgevoerd, wat de reden is dat hier geen hele maar halve boomstammen werden gebruikt. Omdat het geen echte gebinten betrof, werden ze ook overgeslagen in de telmerkenreeks.

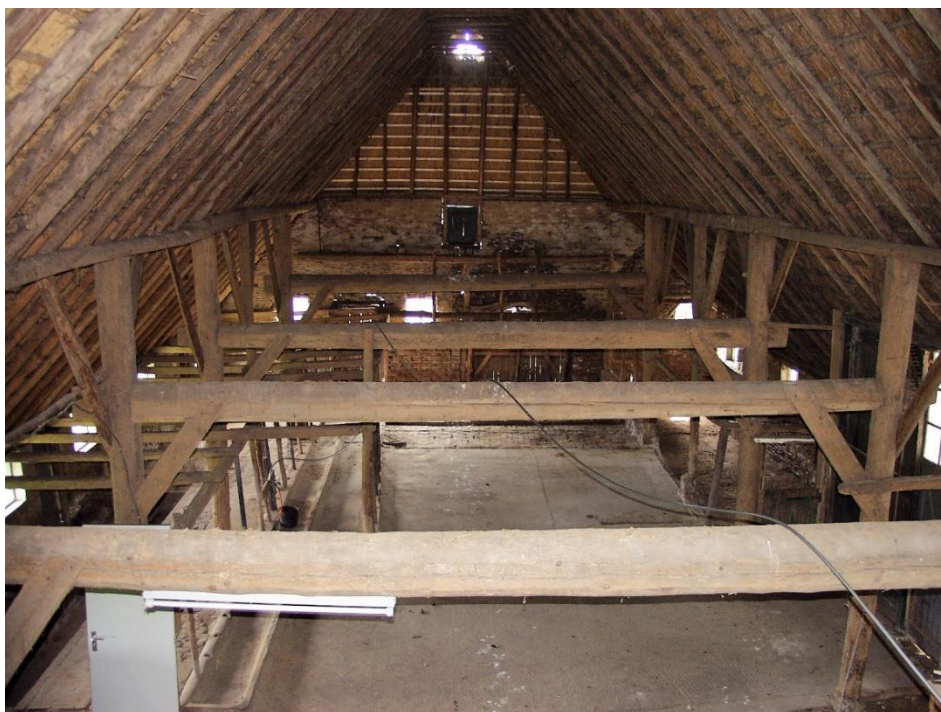
100. Gebintconstructie vanaf de zolder.
