Westendiger 'nieuwbouw' op de Zuiderbrink

Bouwhistorische verkenning Westeinde 30 te Dwingeloo

Jim Klingers, Wijster, mei 2017

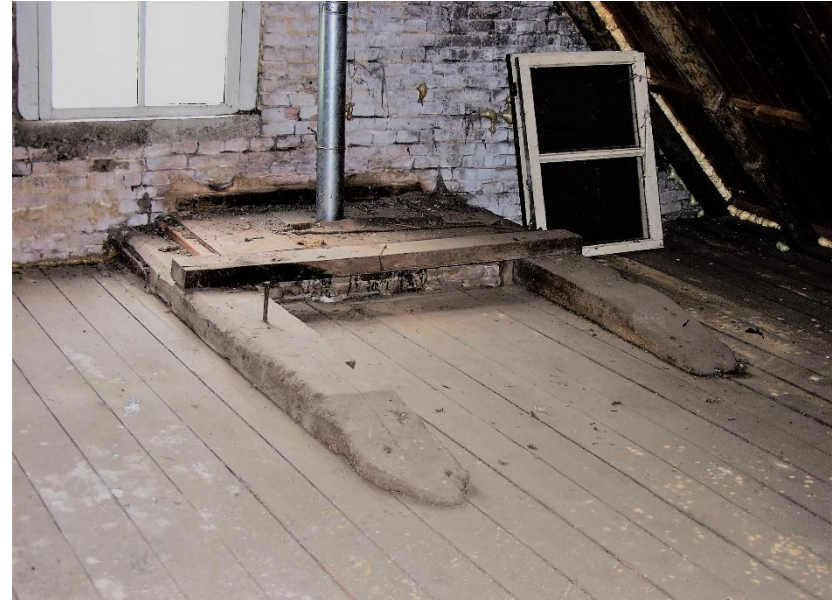
De zolder bestaat uit planken van 17 cm breedte. Er is geen rookkanaal meer aanwezig, maar wel bevinden zich ter hoogte van de nog bestaande schouw nog de sloffen waarop deze heeft gestaan (103). Ze steunen met één kant op de onderliggende balkenlaag en zijn aan de andere kant met een muuranker verankerd in de

103. Sloffen voormalige schoorsteen.

voorgevel. Het moeten blindankers zijn, want aan de buitenkant zijn geen muurankers te zien.

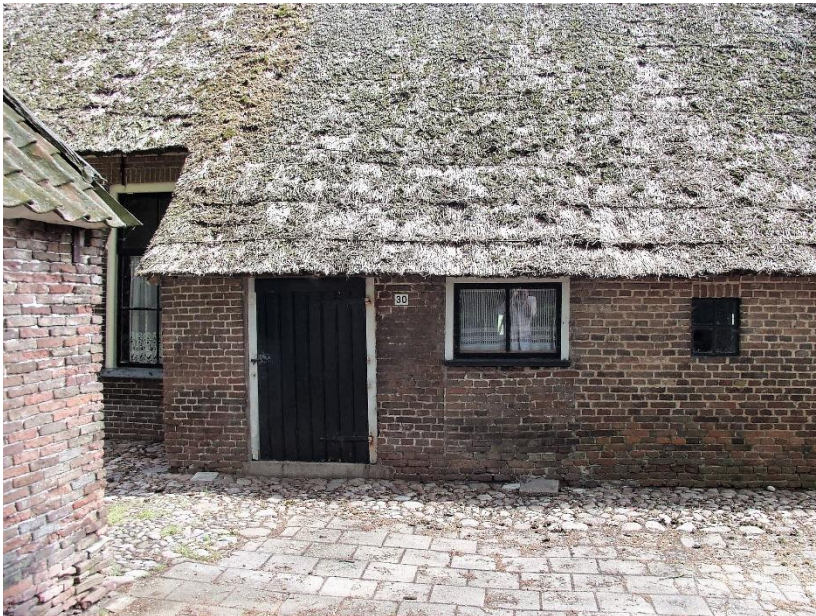
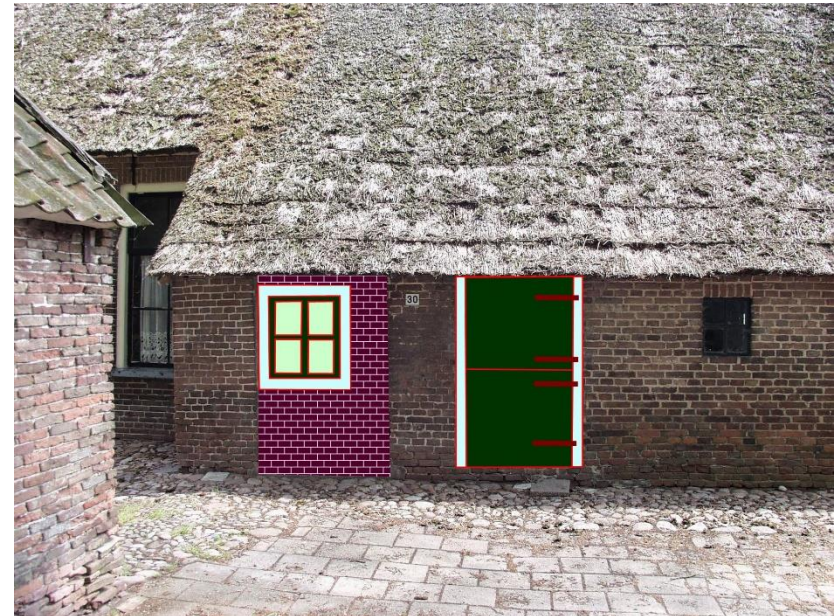
104 – 105. Reconstructie vensterindeling met het vierruitsraam van de uitkubbing.

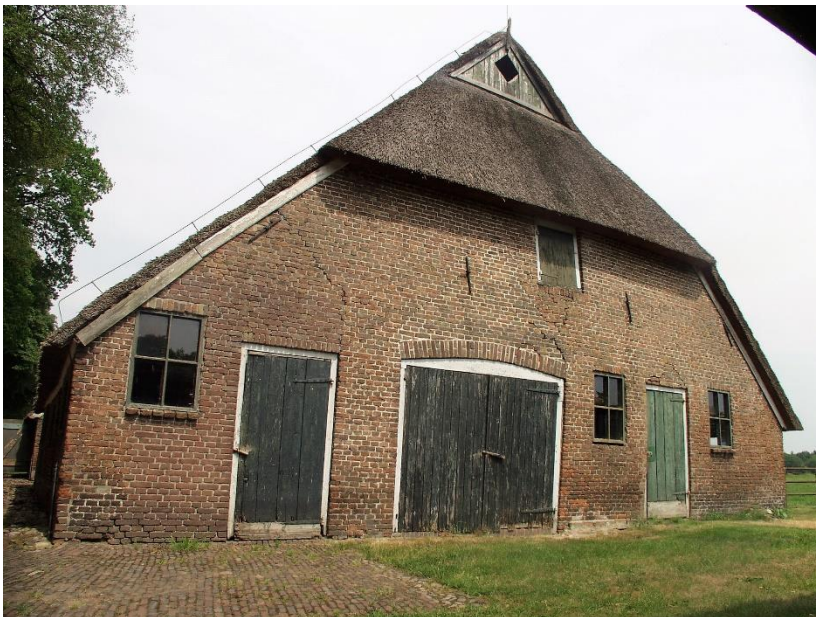
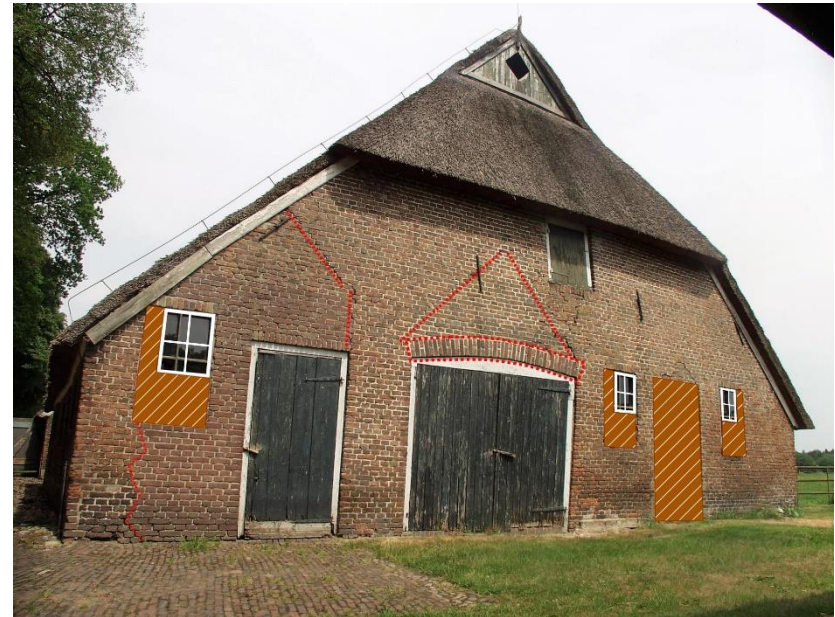
Waarschijnlijk is in het eerste kwart van de 20^{ste} eeuw in de zuidoostkant de potstal tot grupstal omgebouwd. Dit had ook consequenties voor de achtergevel, die ten behoeve van de voergang een extra staldeur kreeg. De achtergevel is overigens diverse malen gewijzigd en hersteld, waardoor de oorspronkelijke indeling slechts gedeeltelijk te achterhalen valt (106 - 107). Ook de brede deeldeur in het midden is mogelijk aangepast, gezien de ontlastingsboog die om en om uit oude handvormstenen en modernere vormbakstenen is opgebouwd (38). Het bovengelegen muurvlak lijkt deels met de oude stenen opnieuw te zijn gemetseld.

106 – 107. Reconstructie achtergevel, met kleinere houten stalramen. De rode lijnen bakenen opnieuw opgetrokken gevelvlakken af.

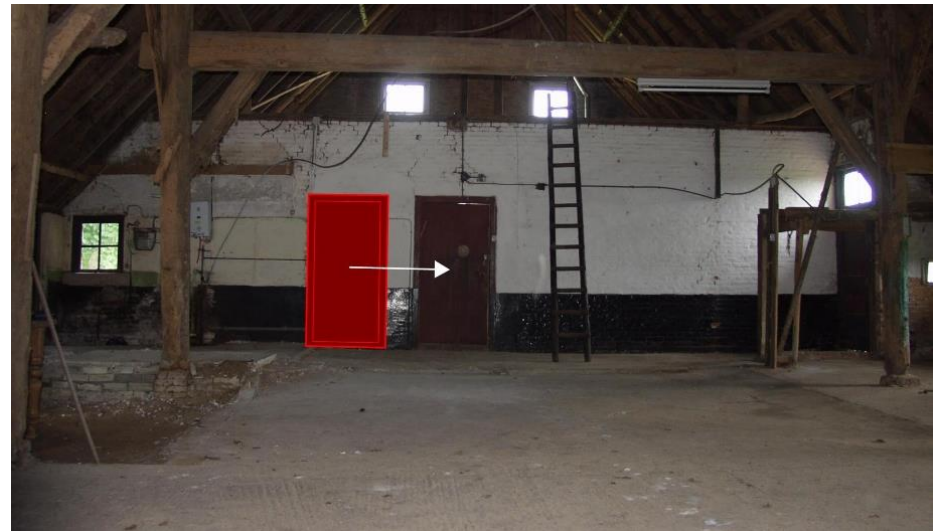
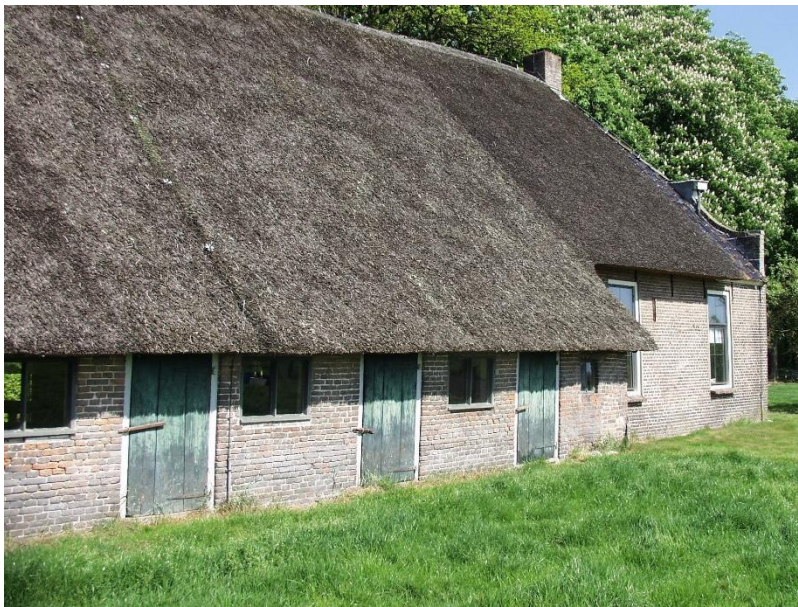
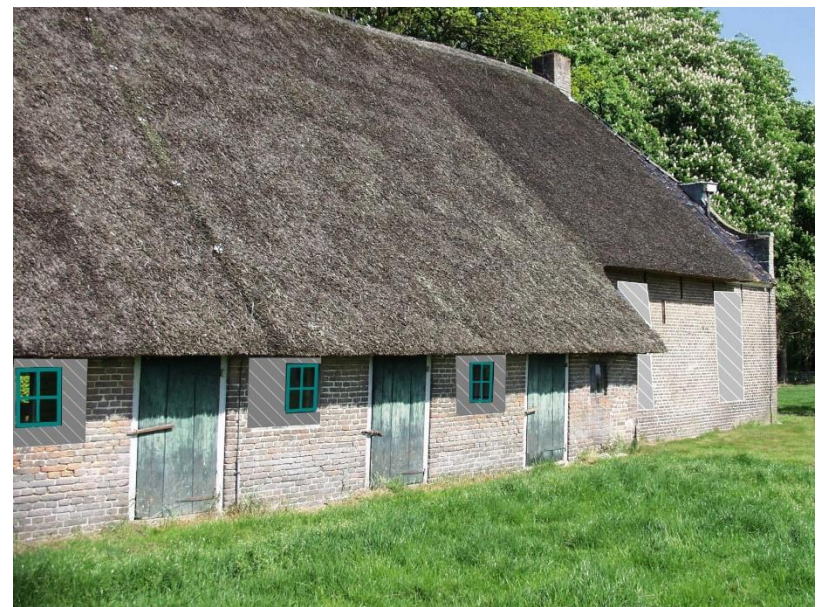
109. De toegang tot het woongedeelte werd in 1960 met behoud van het oude deurvenster naar rechts verplaatst.

110 – 111. Reconstructie zijgevel, met kleinere houten stalramen en een blinde muur bij het woongedeelte.

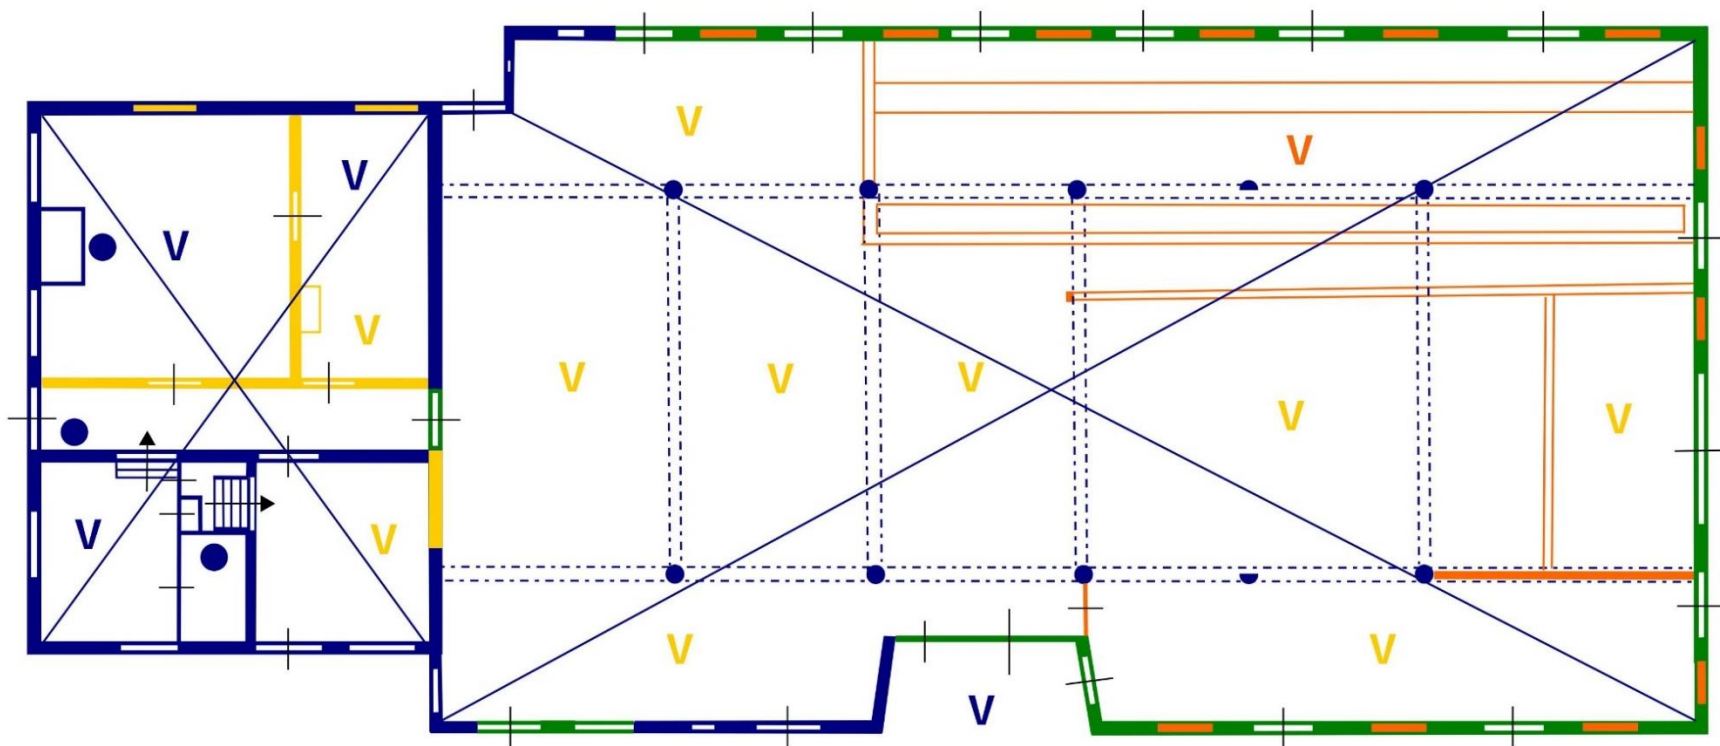
-   hoge waarde
-   positieve waarde
-   attentiewaarde
-   indifferente waarde
-   waarde plafond, zoldering, balkenlaag of kap
-   monumentwaarde interieuronderdelen
-   monumentwaarde vloer, stalondergrond

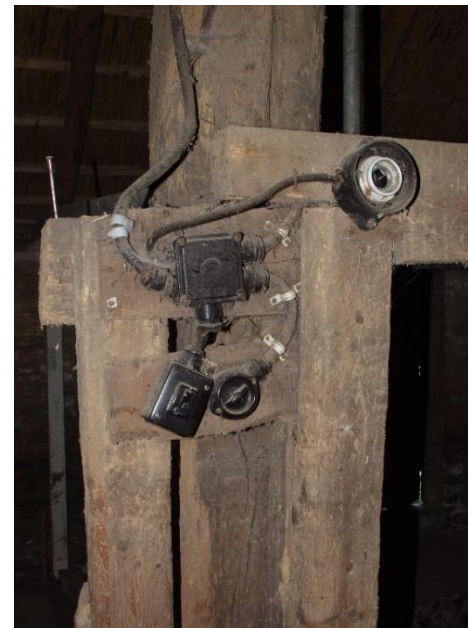
112. Nog zo'n moeilijk op waarde te beoordelen fenomeen: historische elektra, zoals hier op de hoek van de koestal.
