Schuilkerk met dubbele bodem

Bouwhistorische opname ondergrond kerkzaal Zilverstraat 46 Franeker

Jim Klingers, 2018

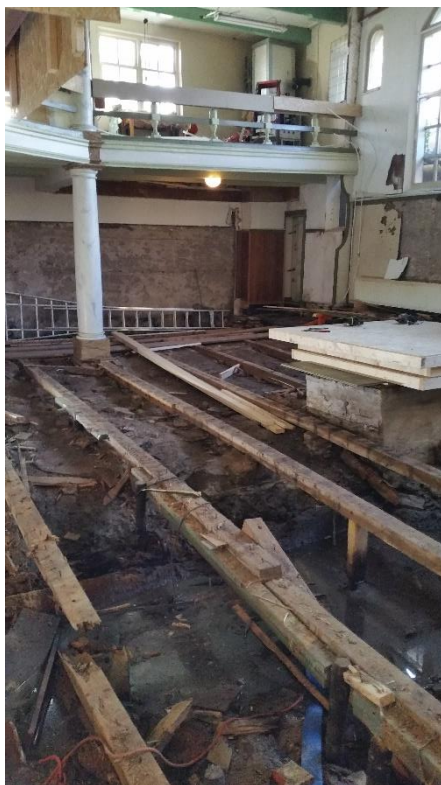
6. Alleen de vloerbalken zijn nog over (foto: Siebe van Seijen)

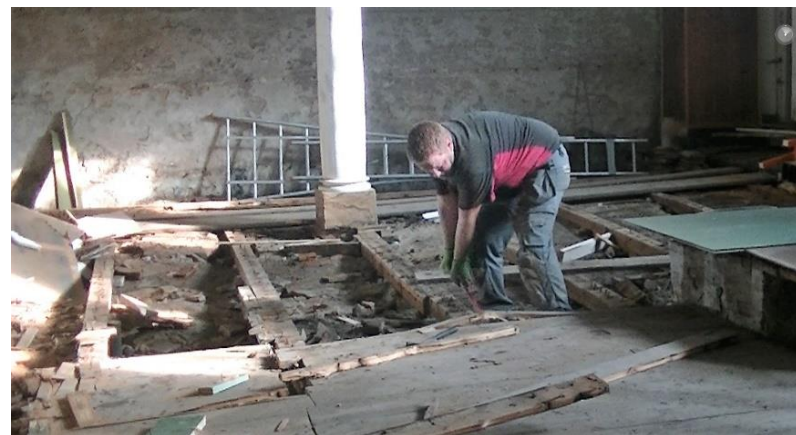
5. Het verwijderen van de vloer (foto: Siebe van Seijen)

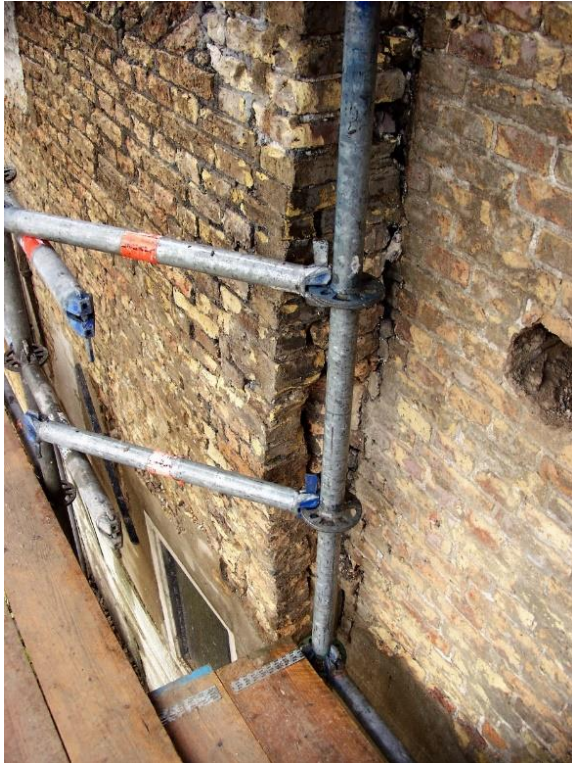
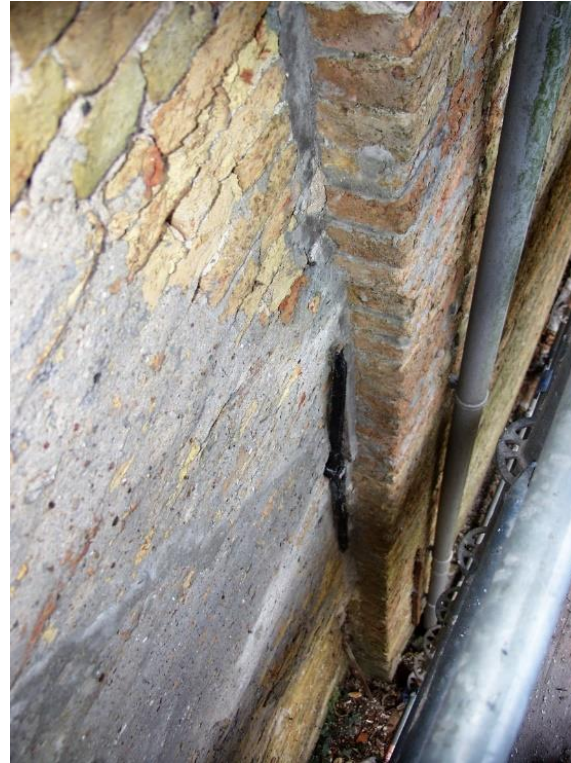
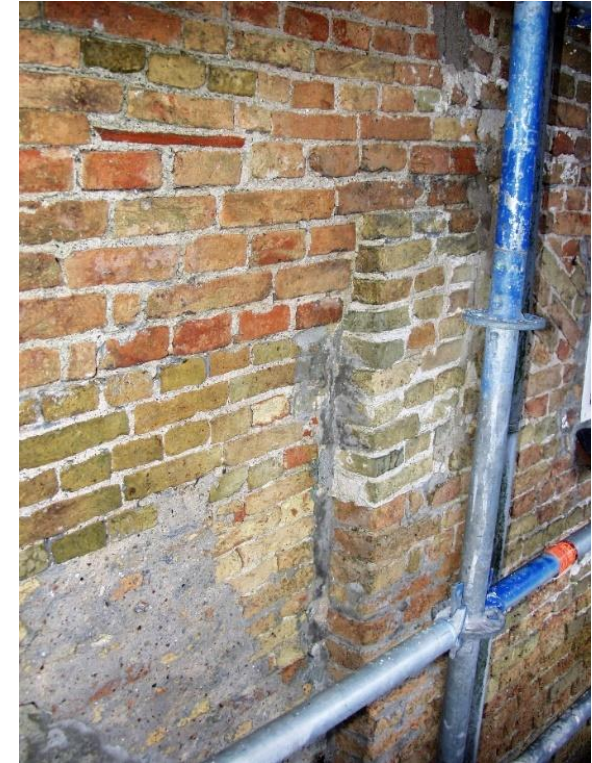
8 – 10. Verschillende baksteenformaten en een verspringing in het metselwerk aan zowel de noord- als de zuidgevel laten duidelijk zien dat het voorhuis een autonoom bouwwerk is, waartegen het achterliggende gedeelte 'koud' is aangebouwd, zonder eigen tussenmuur.

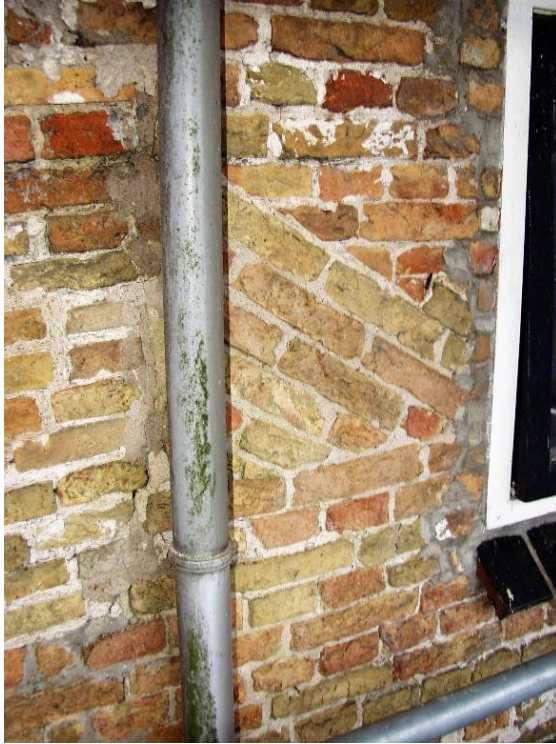
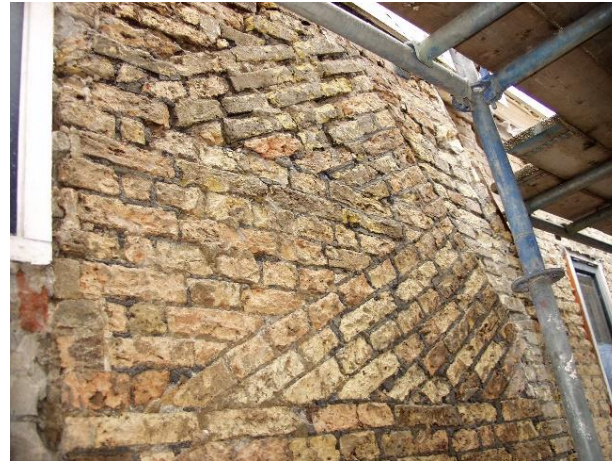
11- 12. Aan beide zijgevels van het voorhuis zijn de resten van vlechtingen te zien, waaruit blijkt dat het voorste gedeelte aan beide zijden tuitgevels had en de dakconstructie hier dus haaks op de richting van het huidige dak stond. Op de tekening van 1598 is nog niets van zo'n opbouw te zien, zodat we mogen aannemen dat deze pas na dit jaar tot stand is gekomen.

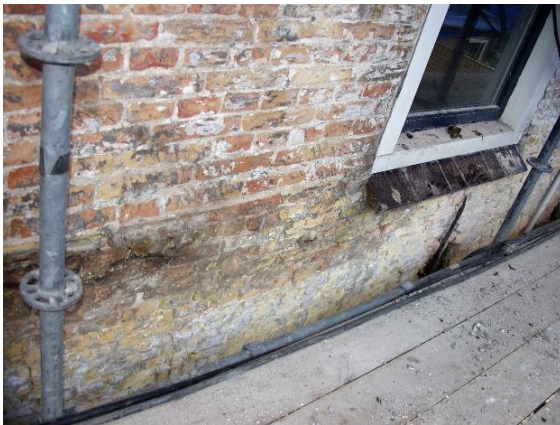
13. In de gevel van het voorhuis is te zien dat het onderste deel van gele bakstenen ouder is dan het bovenliggende deel met appelbloesembakstenen. De stenen onderin de gevel meten 24 x 11,5/12 x 5,5 cm. – groter dan een drieling maar kleiner dan een Friese mop.

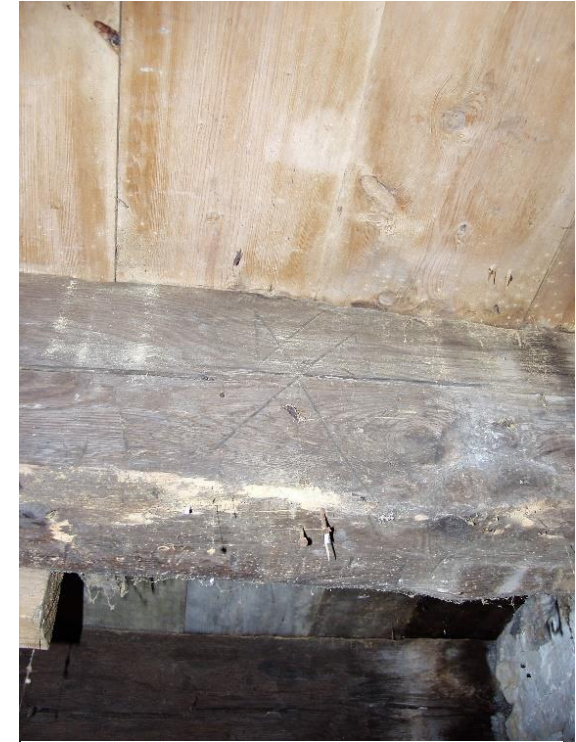
Dat we er zelfs met deze constatering nog niet zijn, werd duidelijk uit het dendrochronologische onderzoek dat Paul Borghaerts op 5 januari 2018 heeft uitgevoerd. Daarbij is een groot aantal boorstalen afgenomen van de plafondbalken van de verschillende ruimtes in het pand alsmede van diverse zuilen. Daaruit blijkt om te beginnen dat de eiken balken van de eerste verdiepingsvloer in 1562 zijn gekapt, wat op een bouwjaar van het voorhuis in 1563 of 1564 kan wijzen (afb. 14).

14. Deze geritste telmerken in de eiken balklaag van de eerste verdiepingsvloer zijn typerend voor de 16^{de}-eeuw en de boom voor deze balk werd dan ook in 1563 in Noorwegen geveld.

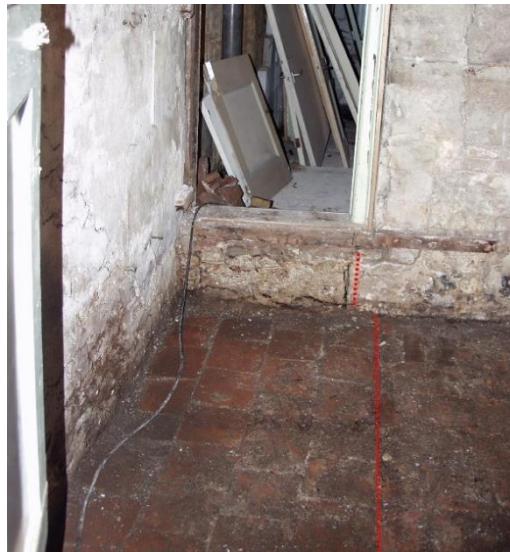
32. De tuimelaars zijn in verband gelegd (om en om) met uitzondering van twee stroken in de noordoost- en zuidwesthoek. In beide gevallen gaat het om grote exemplaren van 23 cm.

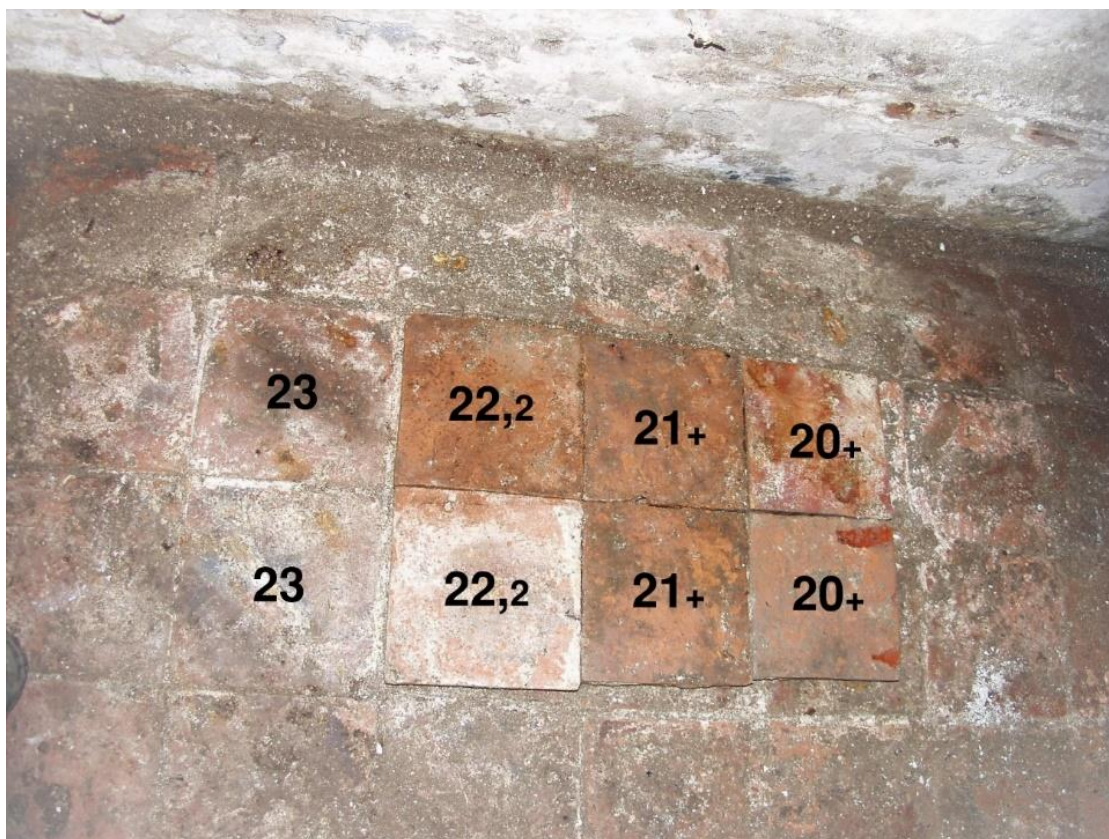
34. De tuimelaars zijn in vier uiteenlopende maten toegepast.

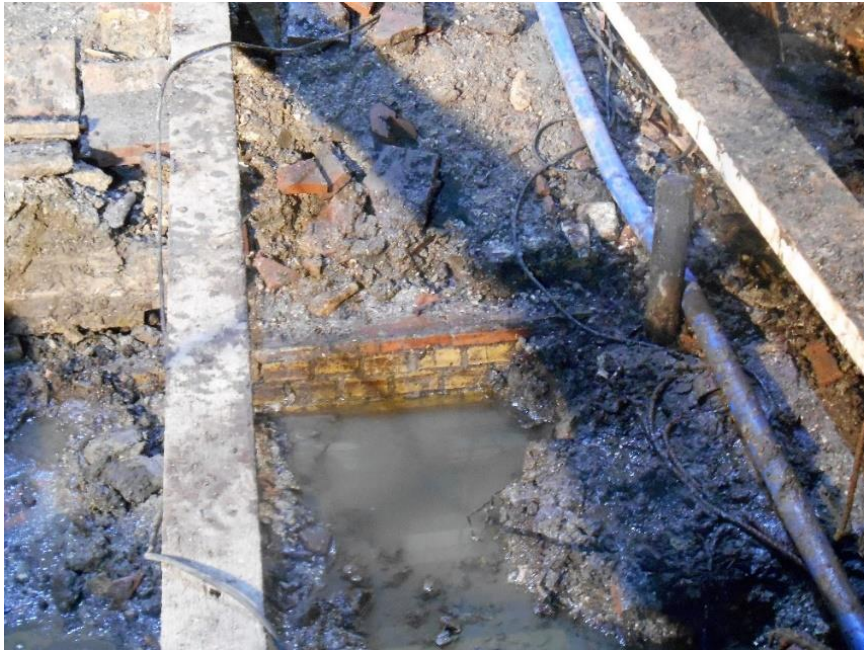
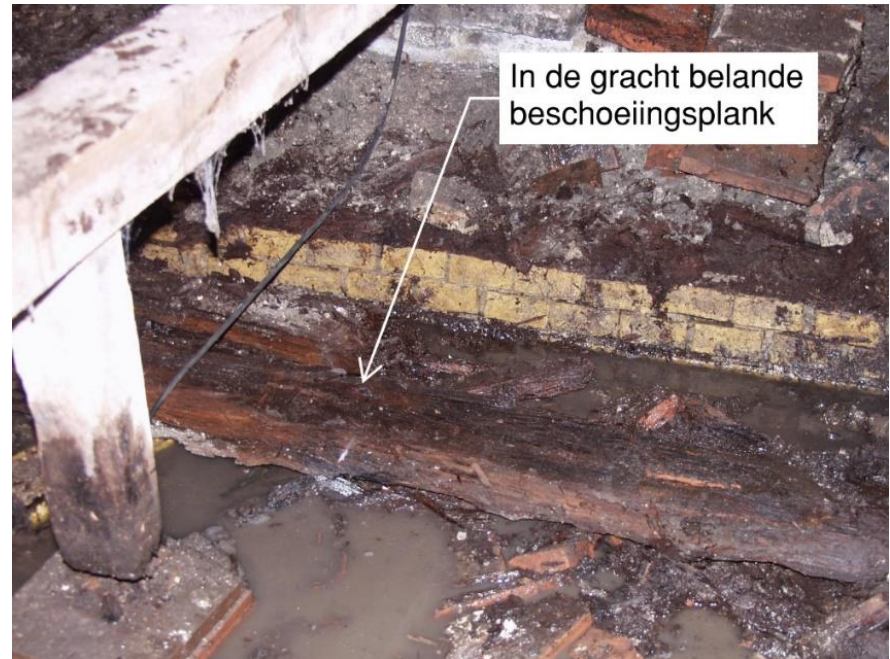
41 – 42. De kademuur aan de westkant was afgezet met een randje plavuizen, die aan de oostkant met een houten boeiplank.

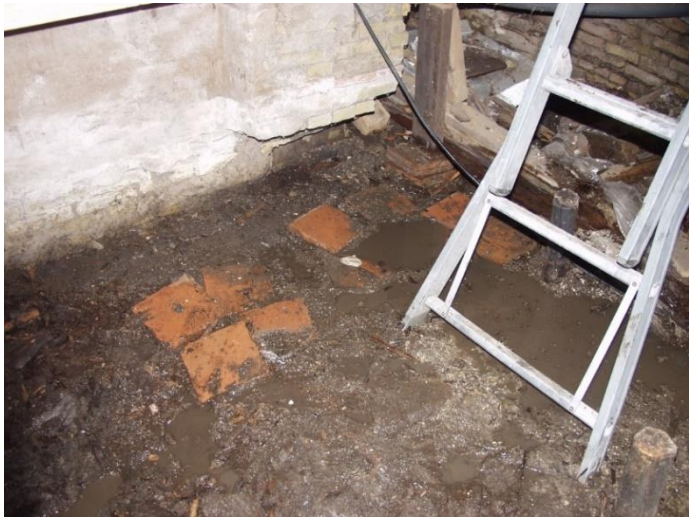
43. Op diverse plaatsen liggen tuimelaars in de gracht, soms vrij netjes in een regelmatige strook. Niet duidelijk is of ook hier ooit een bestrating lag of dat de plavuizen er voor het gemak van de timmerlieden die de houten vloer maakten zijn neergelegd.

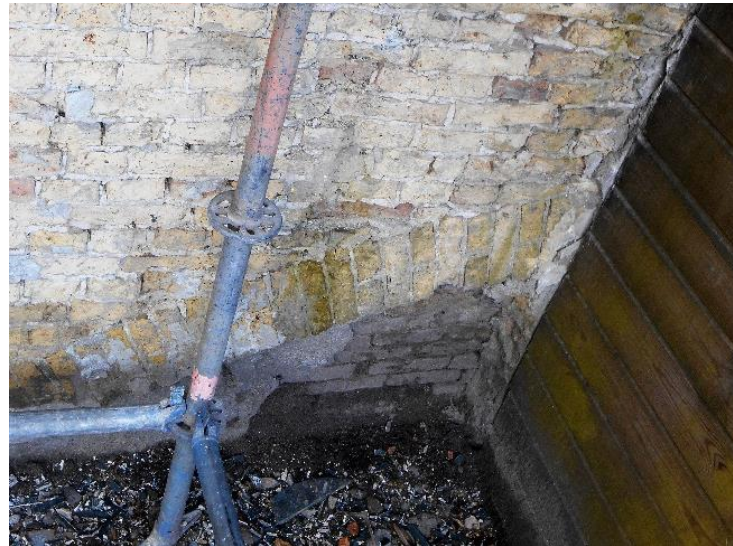
46. De vertanding bij de boogaanzet.

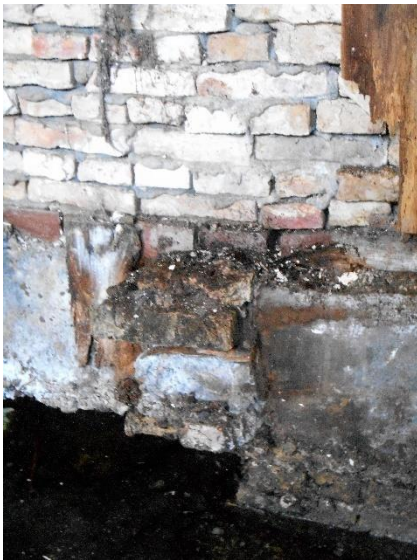
Rechts van deze dichtgezette doorgang is opnieuw een vertanding te zien van een verdwenen muur (afb. 50). Dit keer correspondeert deze wel met de voormalige kademuur en vermoedelijk geeft dit stuk de oorspronkelijke hoogte ervan aan, maar ook dat hier ooit een muur hoger was opgetrokken. In de buitengevel is op deze plek geen bouwnaad zichtbaar. Deze werd ter plekke overigens stevig aangepast, getuige de kleinere (en jongere) stenen die hier zichtbaar zijn. Een bouwnaad bevindt zich merkwaardig genoeg wel op ongeveer een derde van de gracht, dus boven het water (afb. 51).

50. In de noordgevel bevindt zich ter hoogte van de oostelijke kademuur een vertanding.

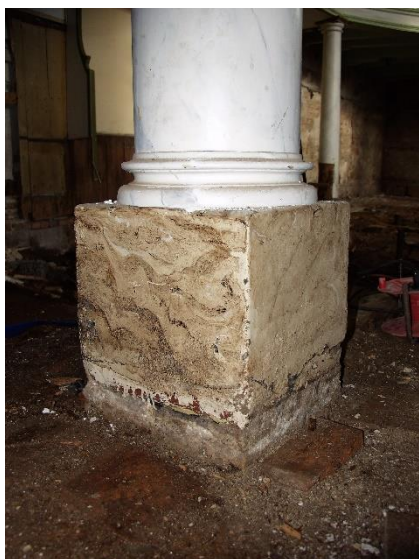
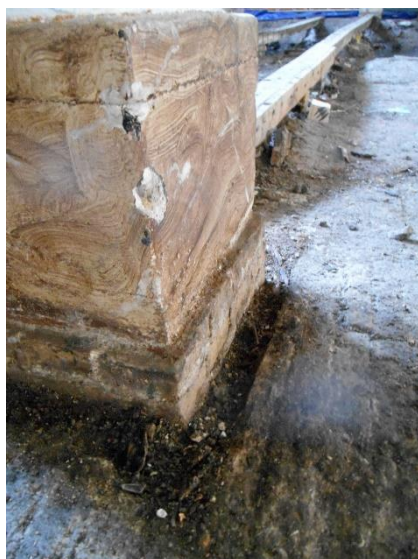
54 – 55. De bestrating rond de gemetselde basementen sluit netjes aan. Goed is bij een van de twee de verspringing te zien met de oorspronkelijke poer.

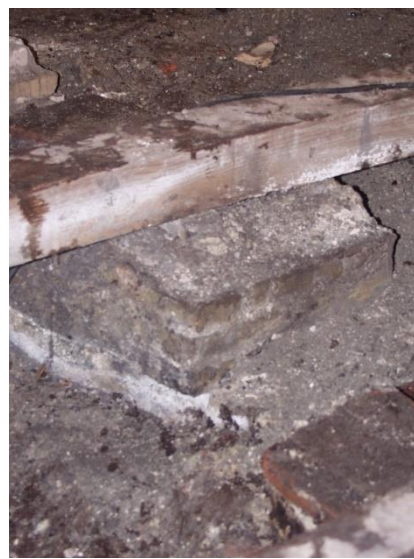
zolderconstructie. De plek waar hij deze balk ontmoette is nog duidelijk herkenbaar (afb. 57).

56 – 57. Op de middelste poer stonden standvinken en later pilaren die de verdieplings- en zoldervloer middenin steunden. De onderslagbalk lijkt foto fors, door de aftimmering met dunne planken maar is slechts 12 cm dik.

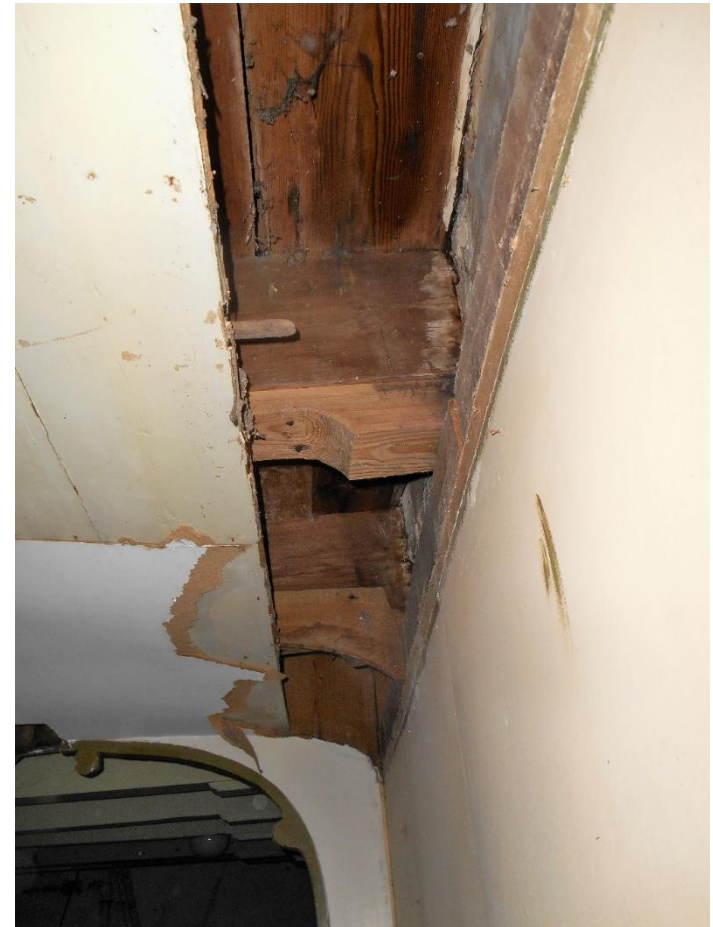
Het lijkt het er inderdaad op dat bij de ombouw tot kerk in 1656 handig gebruik werd gemaakt van bestaande onderdelen. Vermoedelijk werden de zolder- en/of verdiepingsbalken hergebruikt voor de galerij, waarbij zij werden voorzien van een sleutelstuk. Dat die aanpassing heeft plaatsgevonden blijkt uit het verstoorde metselwerk rondom de balkkoppen (afb. 15), alsmede uit het kleurverschil tussen het ongeverfde hout van de sleutelstukken en de balken, zoals dat zichtbaar is achter de aftimmering aan de noordgevel; de sleutelstukken zijn, in tegenstelling tot de balken zelf, nauwelijks aan het daglicht blootgesteld geweest (afb. 65). Ze hebben bovendien de simpele vorm die past bij de tweede helft van 17^{de} eeuw (de eindfase van de toepassing van sleutelstukken).

65. Achter het beschoot van de 'herenbank' is goed te zien dat de hergebruikte grenen balken en ook de bovenliggende vloerplanken door blootstelling aan het licht een veel donkerder kleur hebben dan de sleutelstukken, die nog nooit het daglicht hebben gezien en dus een veel jongere fase vertegenwoordigen.

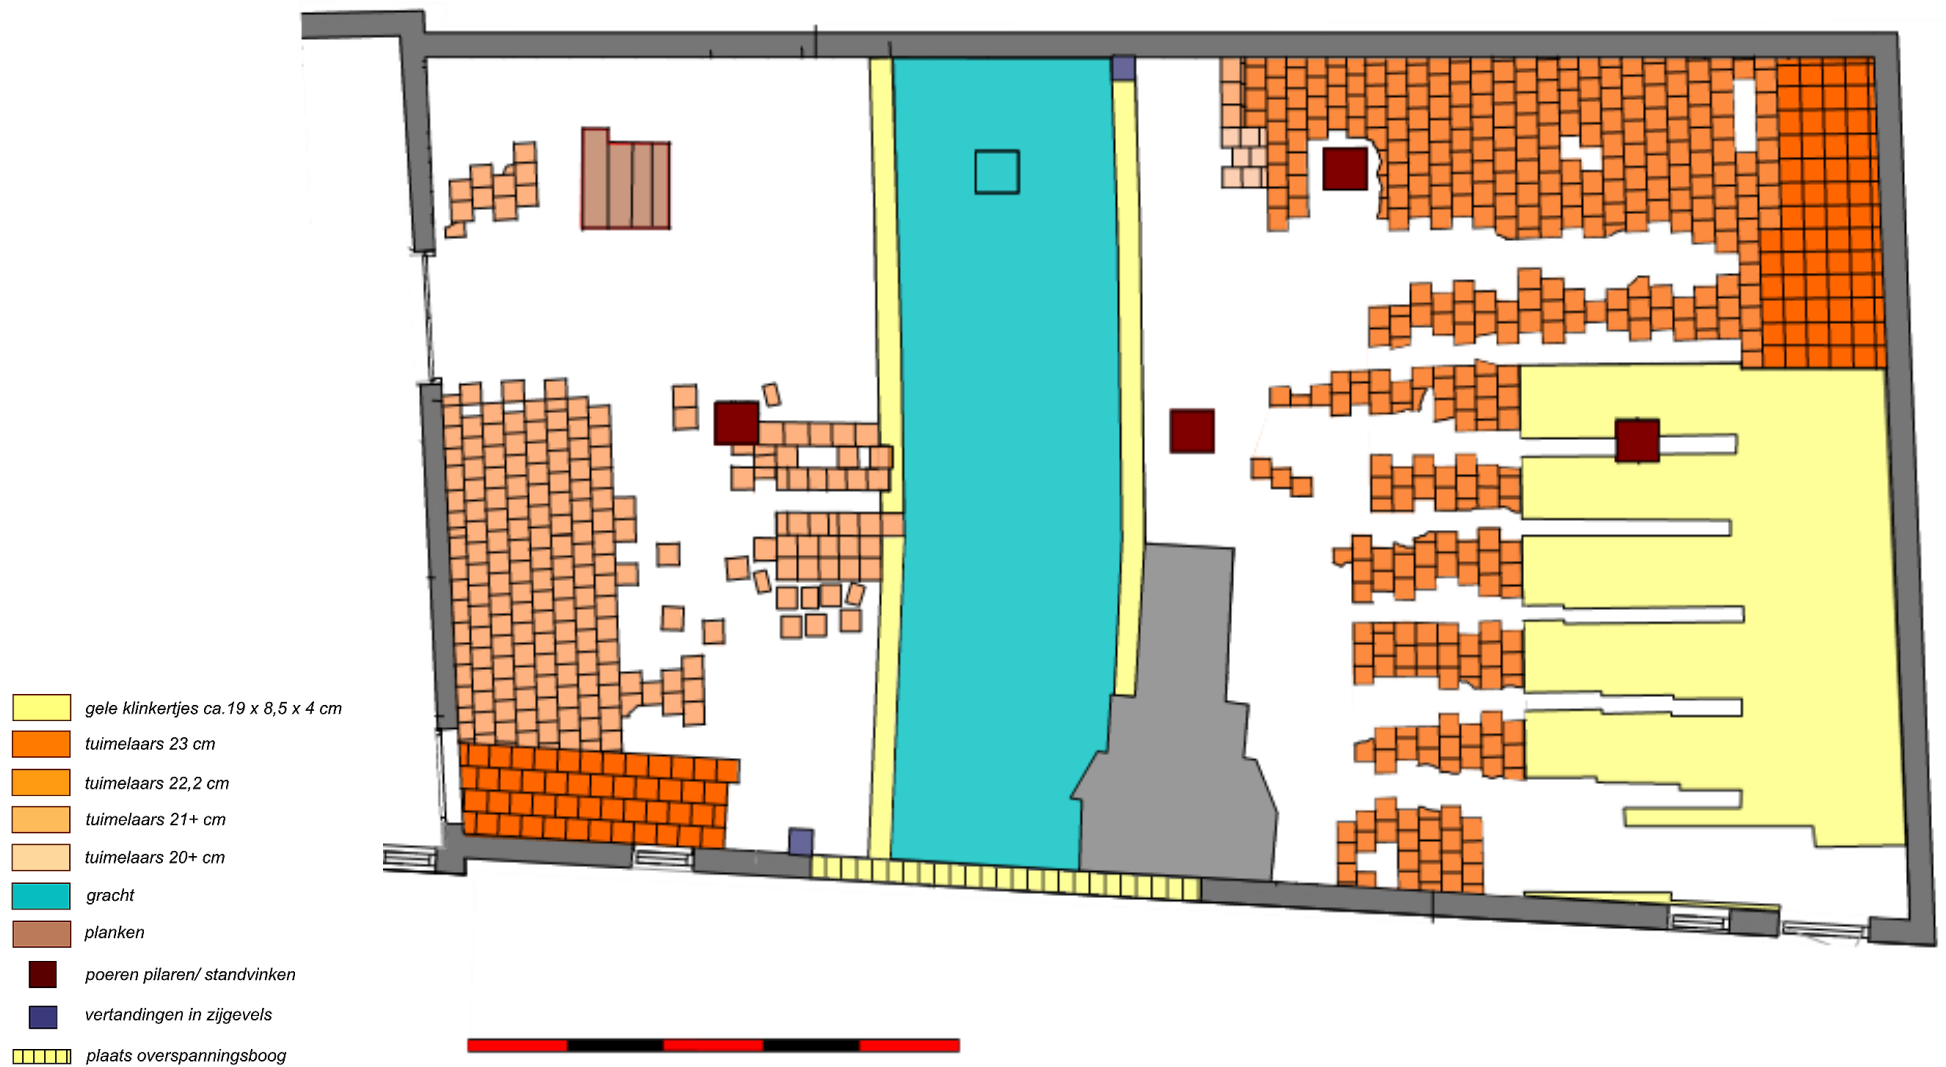
66. De vloer ingetekend op de plattegrond van Adema architecten. Vanwege de verzakkingen en onregelmatigheden in het verloop van de gevels – die niet in de basistekening waren opgenomen – kunnen er kleine verschillen met de werkelijke situatie zijn. Het verloop van de kademuren is bij benadering aangegeven. Losliggende plavuizen die niet meer in een aaneensluitend verband vielen te plaatsen, zijn grotendeels weggelaten.

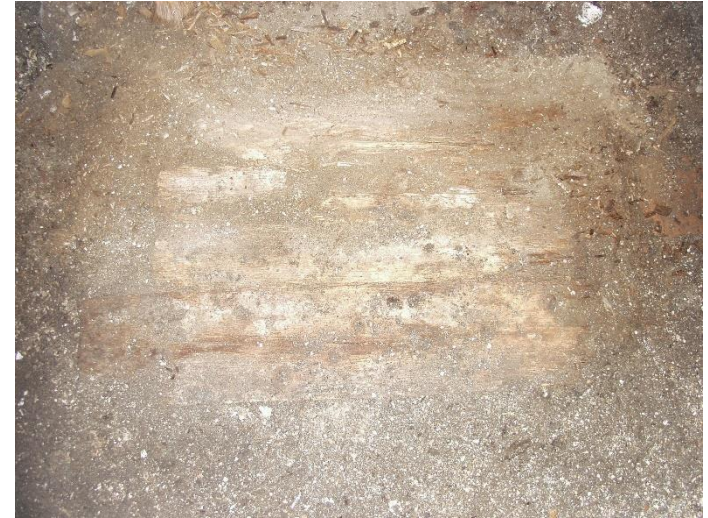
69.

In de noordwesthoek, ter plaatse van het voormalige trappenhuis, werden onder het zand enkele half vergane planken aangetroffen die zich boven een gemetselde fundering lijken te bevinden (afb. 69). Het is niet duidelijk waarvan dit restanten zijn. De planken kunnen gewone vloerdelen zijn, maar het is ook mogelijk dat zij een onderliggende (en inmiddels opgevulde) gemetselde ruimte afdekken. Het kan bijvoorbeeld gaan om een voormalige put, een waterbak, een keldertje of mogelijk zelfs een graf. Deze structuur is in verband met de beschikbare tijd met rust gelaten, maar het verdient zeker aanbeveling deze alsnog te onderzoeken, liefst door of in samenwerking met een archeoloog.

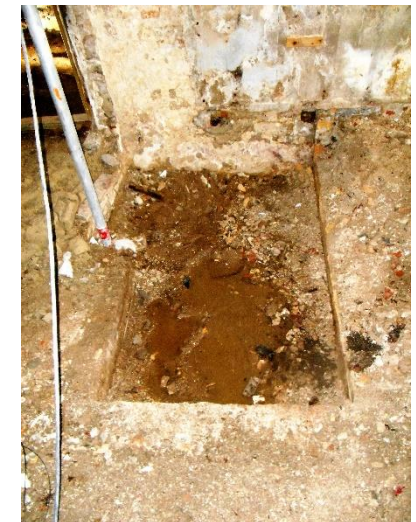
72.

Tot slot zijn in het voorhuis de contouren van een kelderkast of een andere uitsparing in de grond aan het licht gekomen, eveneens een leuk project voor archeologen (afb. 72).
