# Onder de rokken van de ui

Bouwhistorische opname Sint-Nicolaaskerk Dwingeloo

Jim Klingers, Wijster 2018

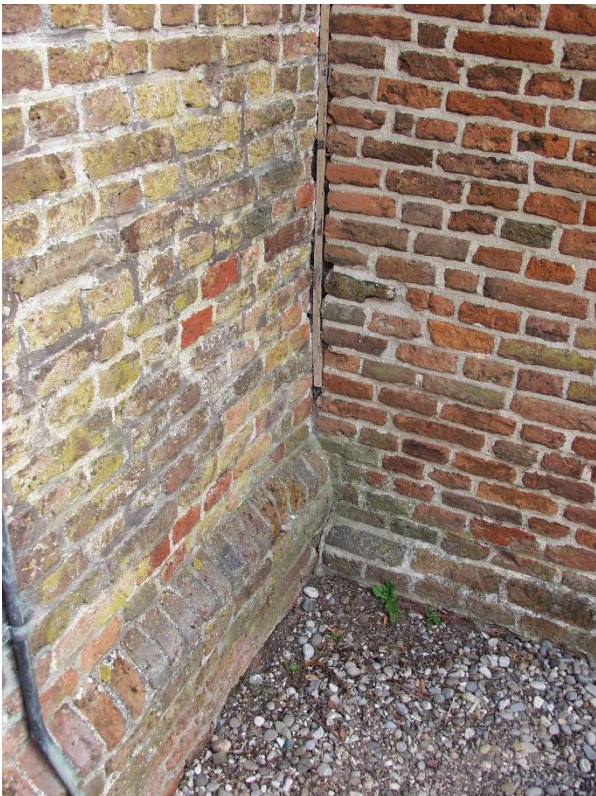
56. De westgevel (rechts) is koud tegen de toren geplaatst.

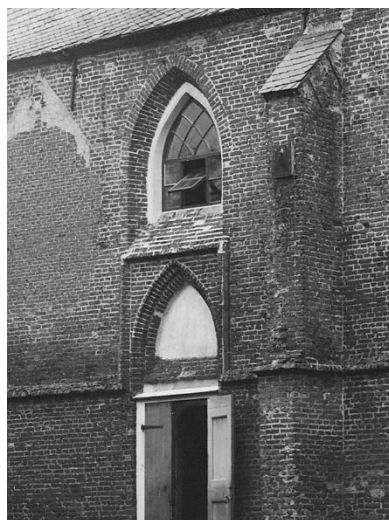
61 – 62. De voormalige herenentree werd na de brand zeer sterk gerestaureerd. De naar buiten openslaande deuren maakten plaats voor een zware, middeleeuws ogende eiken deur. Het stucwerk in de nis boven de deur en in het venster verdween, het gietijzeren neogotische raam maakte plaats voor een bakstenen montant met vorktracering en glas-in-loodramen.

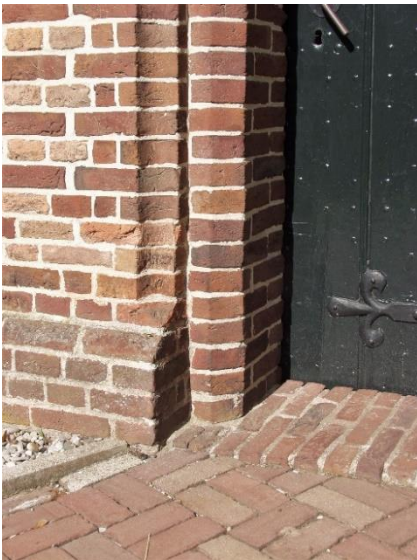
63. Metselwerk vernieuwd na 1923.

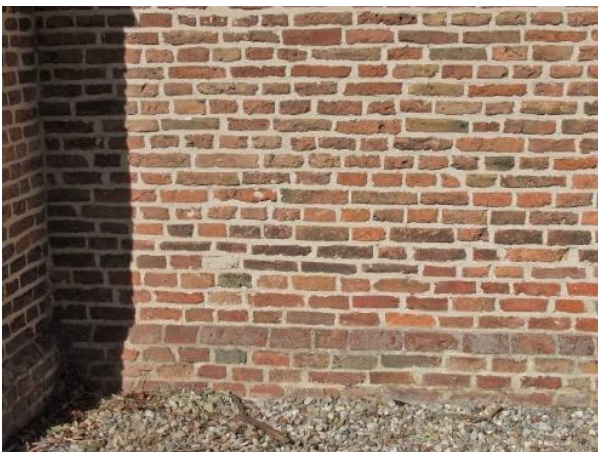
70. In het onderste deel van het schip vertonen de steenformaten grote verschillen. Het metselverband is wild verband, zonder afzonderlijke koppen- en strekkenlagen.

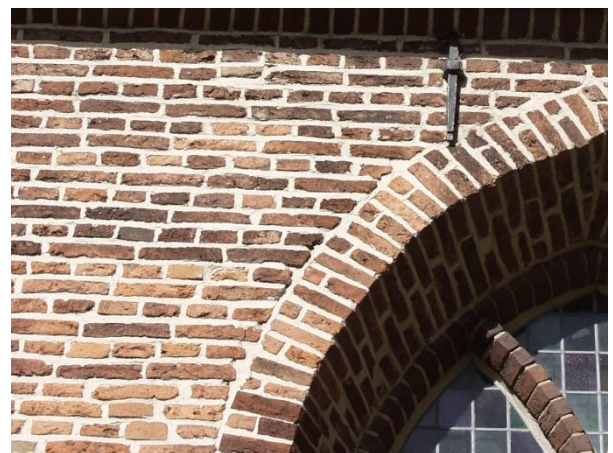
71. Bovenin de gevel zijn de steenformaten veel gelijkmatiger. Er zijn wel afzonderlijke koppen- en strekkenlagen. Het metselverband houdt op diverse plaatsen het midden tussen staand verband en kruisverband. De strekkenlagen verspringen niet met een halve steen ten opzichte van elkaar, zoals bij kruisverband, maar met een kwartsteen.

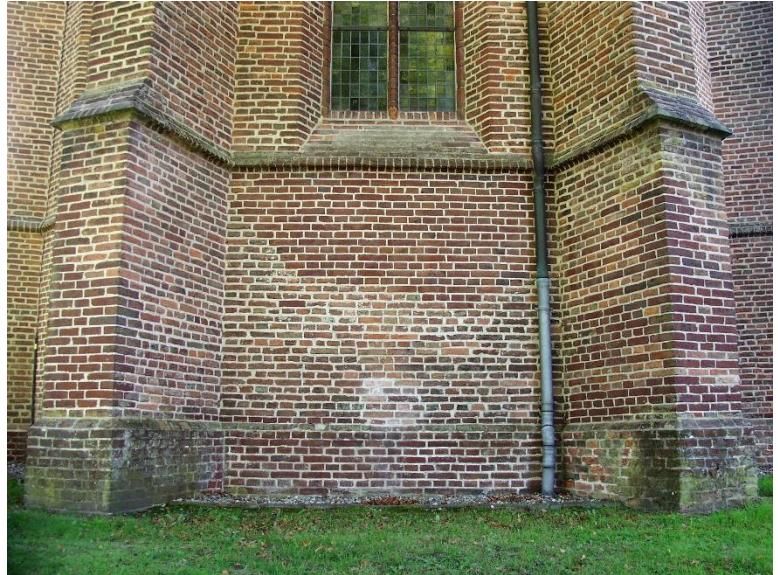
De steenformaten schommelen tussen 24/26 x 11/13 x 5/6,2 cm, de tienlagenmaten bedraagt 70 tot 73 cm en boven de gewelven 76 cm. Er is grotendeels in staand verband gemetseld, met hier en daar een zweem naar kruisverband. De gevelvlakken en steunberen vertonen veel herstelwerk (79). Herkenbaar zijn de donkere restauratiestenen uit 1924/25 en de oranje exemplaren uit 1984.

79. Opzichtig inboetwerk en 'hersteld' voegwerk uit verschillende restauraties.

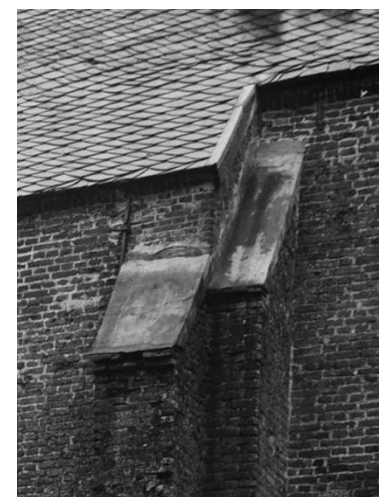
89 - 90. De afstand tussen het dak en de afzaat van de linker steunbeer was groter. Ook de inzwenging van de gevel onder het dak is niet origineel.

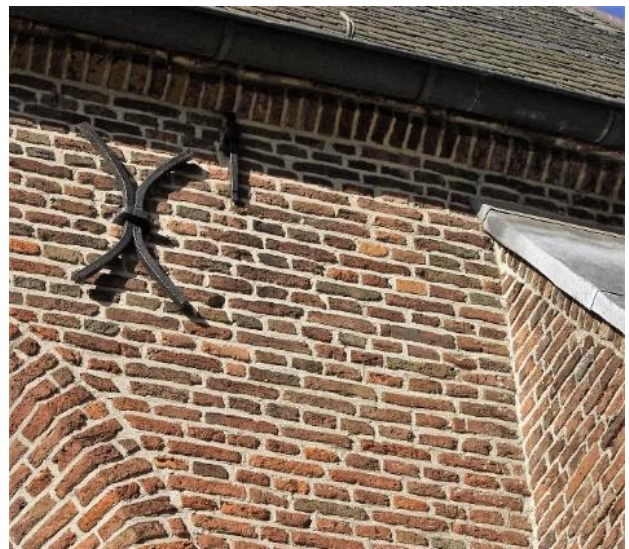
96 - 97. Ze zijn er hier en daar nog steeds, maar op oude zwart-witfoto's zijn ze beter waarneembaar: dichtgezette kortelinggaten. De gaten bleven achter nadat de steigerbalken waren verwijderd, die in de muur waren opgelegd. Vaak werden ze opengelaten, zodat ze opnieuw voor steigers konden worden gebruikt als er bijvoorbeeld reparaties aan het dak nodig waren. Bij de Sint-Nicolaaskerk waren alle gaten gedicht, met uitzondering van drie exemplaren in de Batingekapel.

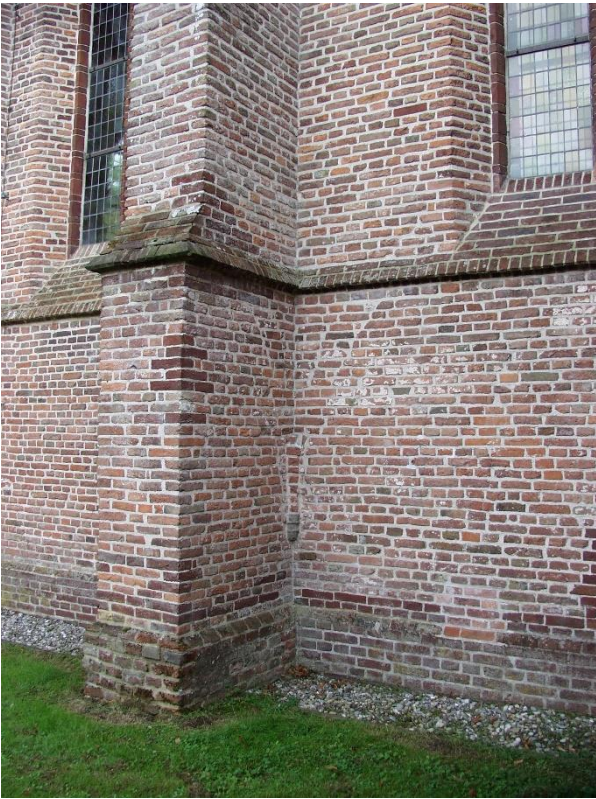
98 De steunbeer maakte ooit deel uit van de oostgevel van de sacristie.

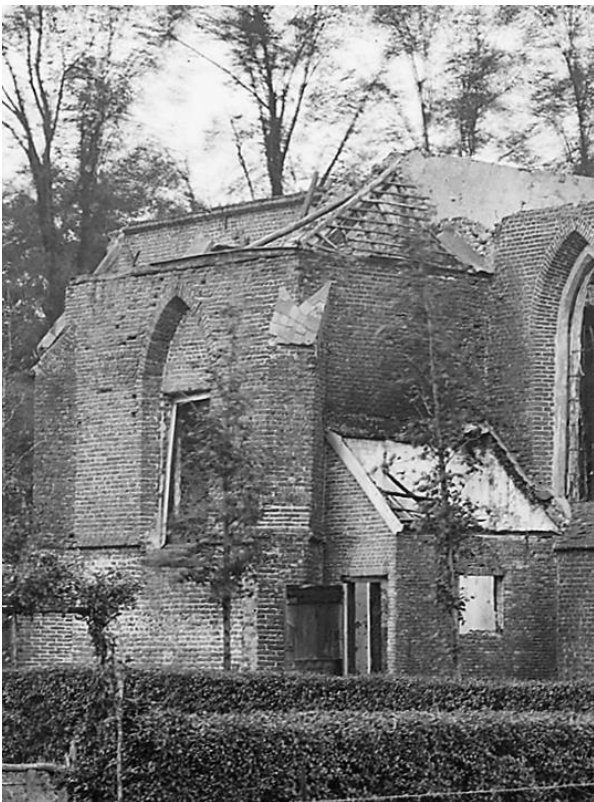
115. De kapel na de grote brand. Het spitsboogvenster had een rechthoekig raam, met daarboven een gemetseld boogveld. Tegen de westgevel was een voorportaalje opgetrokken dat direct toegang gaf tot de kapel.

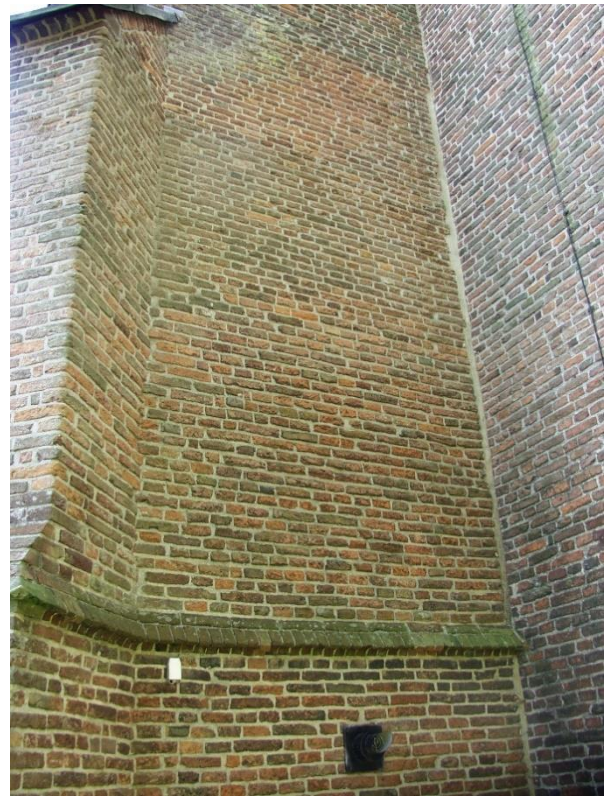
122. De westgevel van het koor is koud tegen de toren geplaatst.

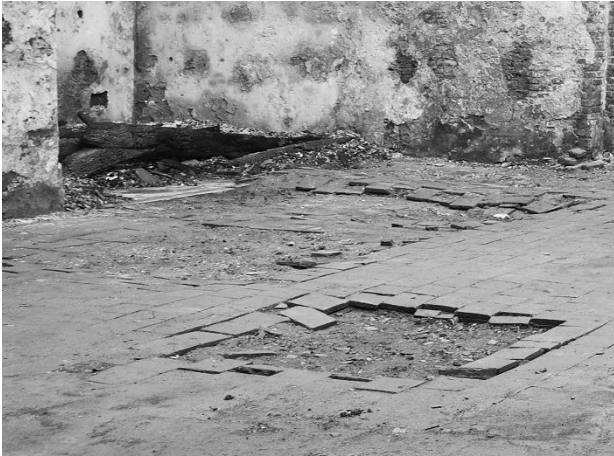
130. Vloer na de brand.

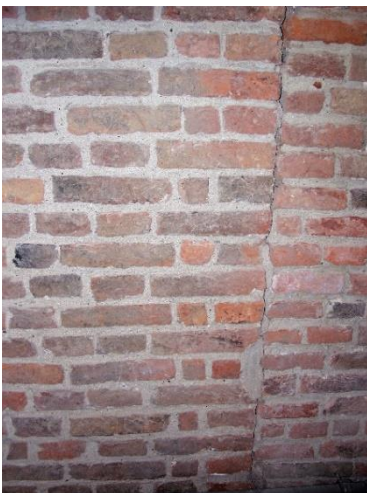
151. Klezortjes (kwart bakstenen) in het hoekverband van de toren. De gevel van het schip staat er 'koud' tegenaan.

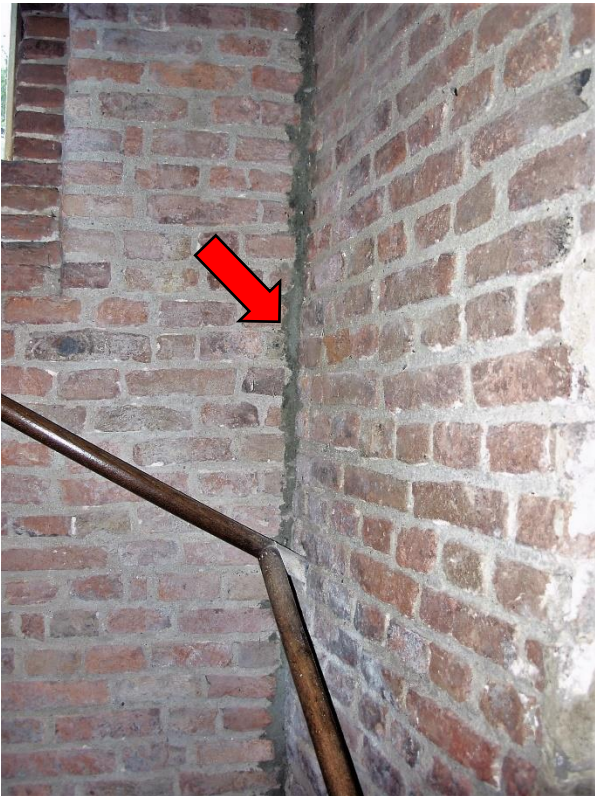
158 De afwezigheid van een metselverband laat zien dat de gevel van het schip later tegen de toren is gebouwd.

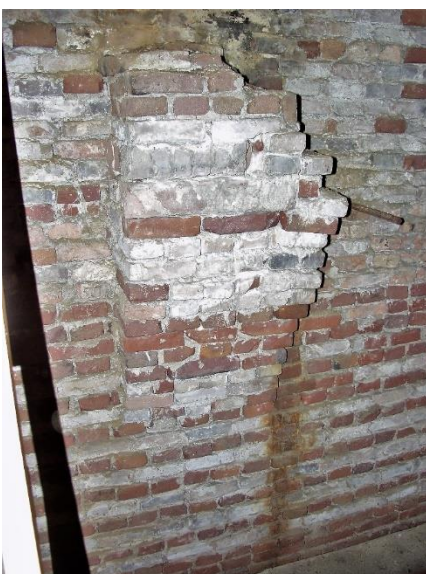
232. Brok metselwerk boven triomfboog.

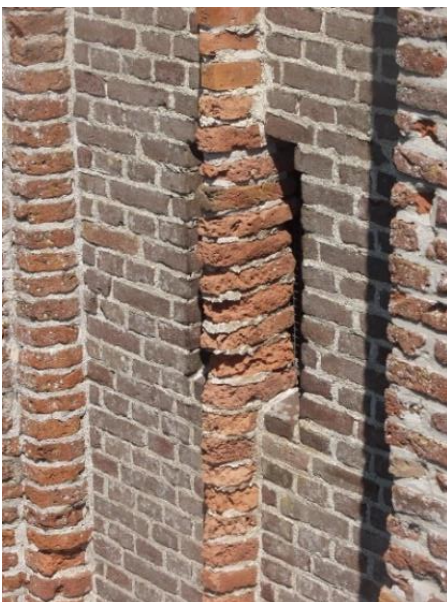
259. Detail blinde venster westgevel. Reparatie in een machinale baksteen, mogelijk uit 1891.

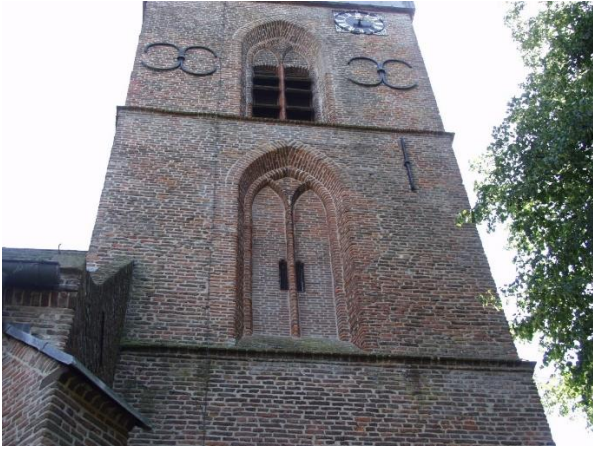
270,. Rondom alle gotische vensters en blindvensters zijn slordigheden en kleurverschillen in het metselwerk te zien. Vooral bij de vensters in de noordgevel is dit zeer duidelijk.

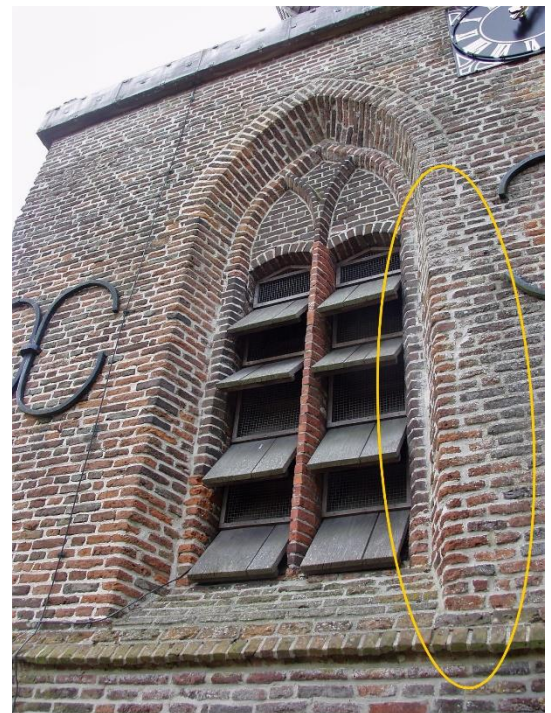
272. Slordigheden in voeg- en metselwerk rond de vensters.

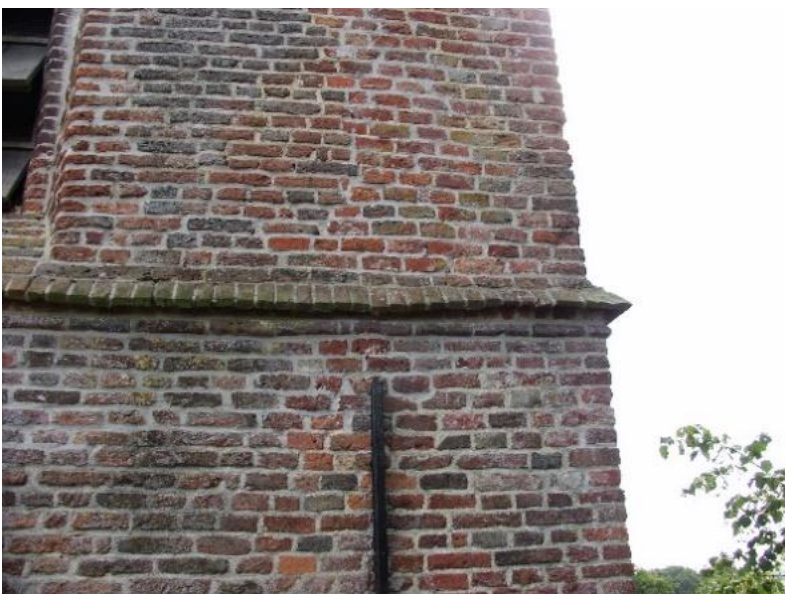
273. Noordgevel op grens tweede en derde geleding: grote verschillen in metselwerk, staand verband links, een soort koppenverband rechts.

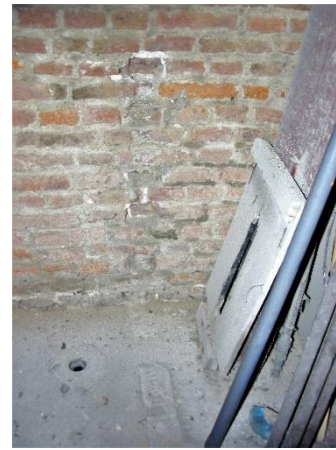
295 - 296.  
Haksporen van  
onduidelijke  
hoekmuurtjes. De  
aftekeningen  
staan ook op het  
beton. Wat het  
ook geweest is,  
het dateerde dus  
van na 1924.
