Ned. Herv. kerk te Beilen

## Stefanuskerk Beilen: waar is de ruimte?

- **Bouwhistorische verkenning en waardestelling restauratie en interieur 1937 – 1939**
- **Historisch-geografische en stedenbouwkundige analyse van kerk en omgeving**

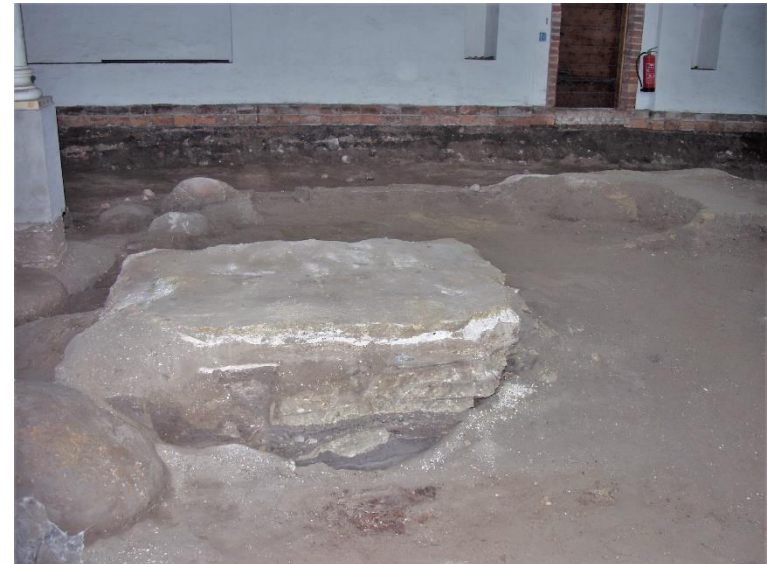
3. Fragment van de vier boven elkaar gelegen leemvloeren.

De gevels van de huidige kerk zijn erg ondiep gefundeerd (4). De ondergrond hier ter plekke moet dus stevig zijn. Middenin de kerk werden de restanten van vier boven elkaar gelegen leemvloeren gevonden (3). Tussen de middelste lagen zit een dun aslaagje, dat op een fikse brand duidt. Het einde van de eerste kerk rond 1350 of pas de brand uit 1607?

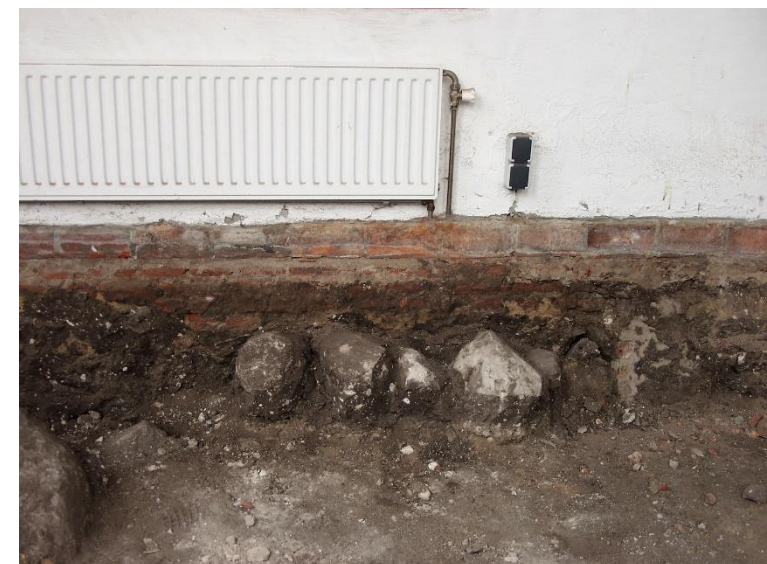
4. De ondiepe fundering.

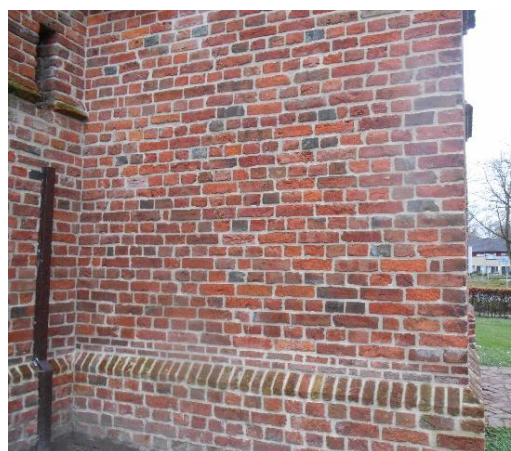
5. Kloostermoppen in torenvoet uit de 13<sup>de</sup>- of vroege 14<sup>de</sup> eeuw.

Waarschijnlijk wordt het oudste gedeelte van de huidige kerk gevormd door het onderste gedeelte van de toren, tot iets boven de tweede geleding. De fundering van de toren was tijdens de opgravingen zichtbaar in de kerk. Het bleek dat de traptoren op dezelfde fundering staat als de toren zelf, ze zullen vrijwel gelijktijdig zijn gebouwd. De zeer grote baksteenformaten van dit onderste gedeelte (30/32,5 x 13/15 x 8/9,5 cm.) komen vooral voor in de 13<sup>de</sup> eeuw. Het metselverband – staand verband – hoort daarentegen thuis in de periode na 1300. De voorlopige conclusie is daarom dat dit gedeelte uit de vroege 14<sup>de</sup> eeuw stamt.

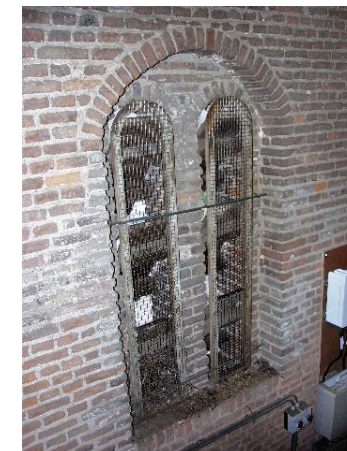
6. Galmgat met laat-romaanse kenmerken in bovenste geleding toren.

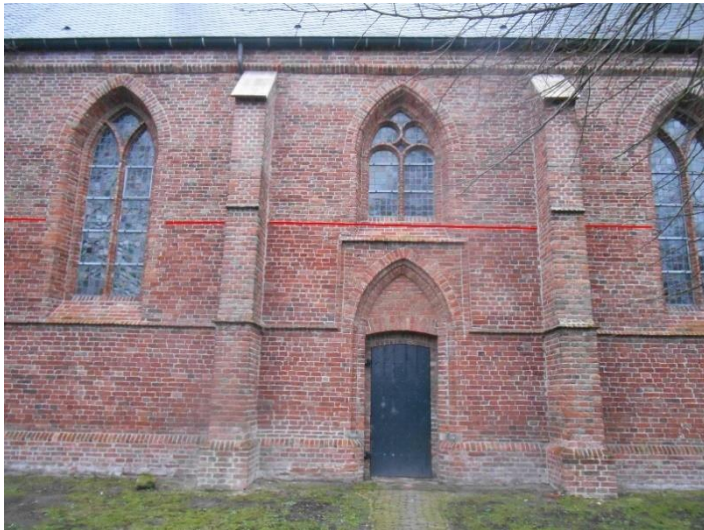
7. Noordzijde schip: grens tussen bouwfases.

Zowel aan de blootgelegde funderingen als aan het opgaande werk is te zien dat de westkant van het schip 'koud' (d.w.z. zonder metselverband) tegen de toren is aangezet. Daaruit blijkt dat het schip jonger is dan het onderste deel van de toren. Ook het steenformaat is kleiner (28 x 13,5 x 8 cm.). Althans, van het onderste gedeelte dat aan de noordkant tot ongeveer halverwege de gevel reikt en aan de zuidkant tot aan de waterlijst. Boven die grenzen is een langere, maar plattere steen gebruikt (29 x 14 x 6,5 cm.). Onder is gemetseld in wild verband, boven in staand verband. Vooral aan de noordkant is deze tweedeling gaaf gebleven en goed zichtbaar (7).

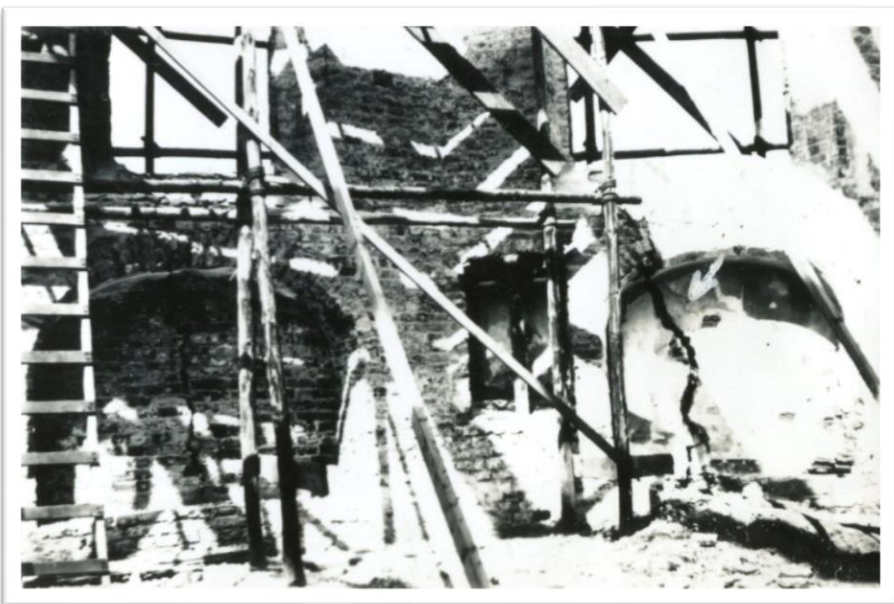
9. De schoongebikte muur van het koor toont grote bakstenen.

Het muurwerk van het koor bestaat aan de buitenzijde grotendeels uit vrij kleine bakstenen (22/24 x 10,5/11 x 4,5/5 cm.) die er in het verleden steeds de aanleiding toe gaven het koor als 15<sup>de</sup>- of 16<sup>de</sup>-eeuws aan te merken. Aan de binnenzijde wordt het metselwerk tegenwoordig aan het oog onttrokken door een pleisterlaag. Op een foto uit 1937, toen de pleisterlaag was weggebikt, is te zien dat de muur binnen uit grote bakstenen bestaat (9). Dit blijkt ook uit opmerkingen van cultuurhistoricus M.D. Ozinga, die destijds de bouwplaats bezocht.<sup>11</sup> Het lijkt er dan ook sterk op dat de gevel in de 15<sup>de</sup> of vroege 16<sup>de</sup> eeuw is ommetseld. Waarschijnlijk kwamen bij die gelegenheid ook de grote laatgotische raamvensters en de steunberen tot stand.

Vermoedelijk waren de ommetseling en het aanbrengen van steunberen noodzakelijk omdat de oorspronkelijke muur te licht was om de spatkrachten van de gewelven voldoende op te vangen. Het is waarschijnlijk niet voor niets dat de gevels van het koor nog altijd flink overhellen, met name aan de noordoostkant. Het ommetselde koor heeft al wel een gotisch karakter gehad, gezien de polygonale koorsluiting en de gotische korfboognissen aan de binnenkant. Het zal naar schatting dateren uit de tweede helft van de 13<sup>de</sup> eeuw.

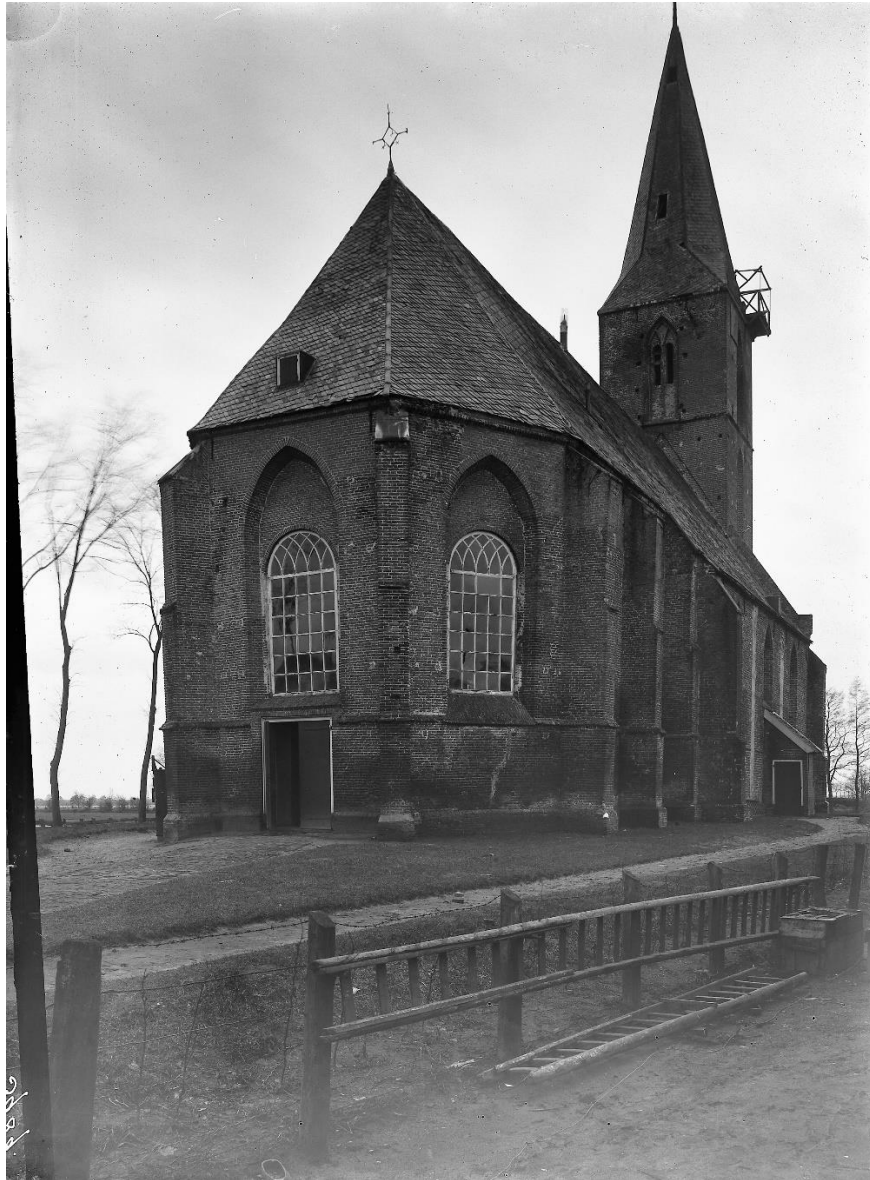
12. Oostzijde in 1920: de weinig subtiële rechthoekige koorentree is bij de restauratie dichtgezet (foto RCE).

Op oude foto's is te zien dat de kerk aan het begin van de 20<sup>ste</sup> eeuw hard aan een algehele restauratie toe was (12 - 15). Het gebouw zag er rommelig en verweerd uit. De opknapbeurten uit de 19<sup>de</sup> eeuw – met name die van 1846 – 1847 hadden meer kwaad dan goed gedaan. De traceringen van de gotische spitsboogvensters waren vervangen door slecht passende veelruitige houten ramen in de trant van de destijds populaire Waterstaatstijl. De zuidelijke entree was dichtgezet en de noordelijke ernstig verminkt. In de koorsluiting was een slecht passende nieuwe ingang aangebracht (12). In het koor waren drie vensters dichtgezet en bij het schip miste een vijftal steunberen (13, 14).

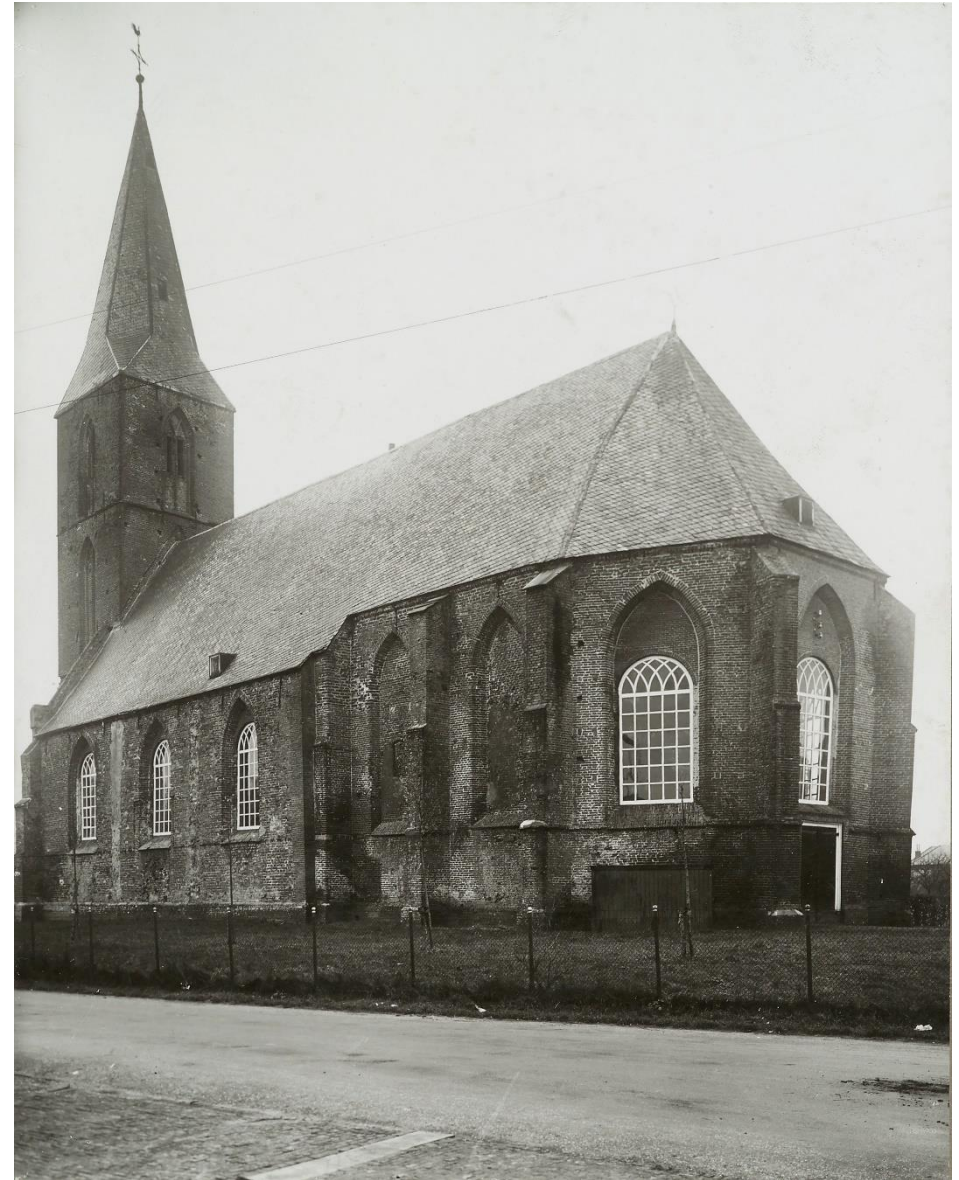
13. Zuidoostzijde: van de twee blinde vensters in het koor is er tegenwoordig nog één over (foto RCE).

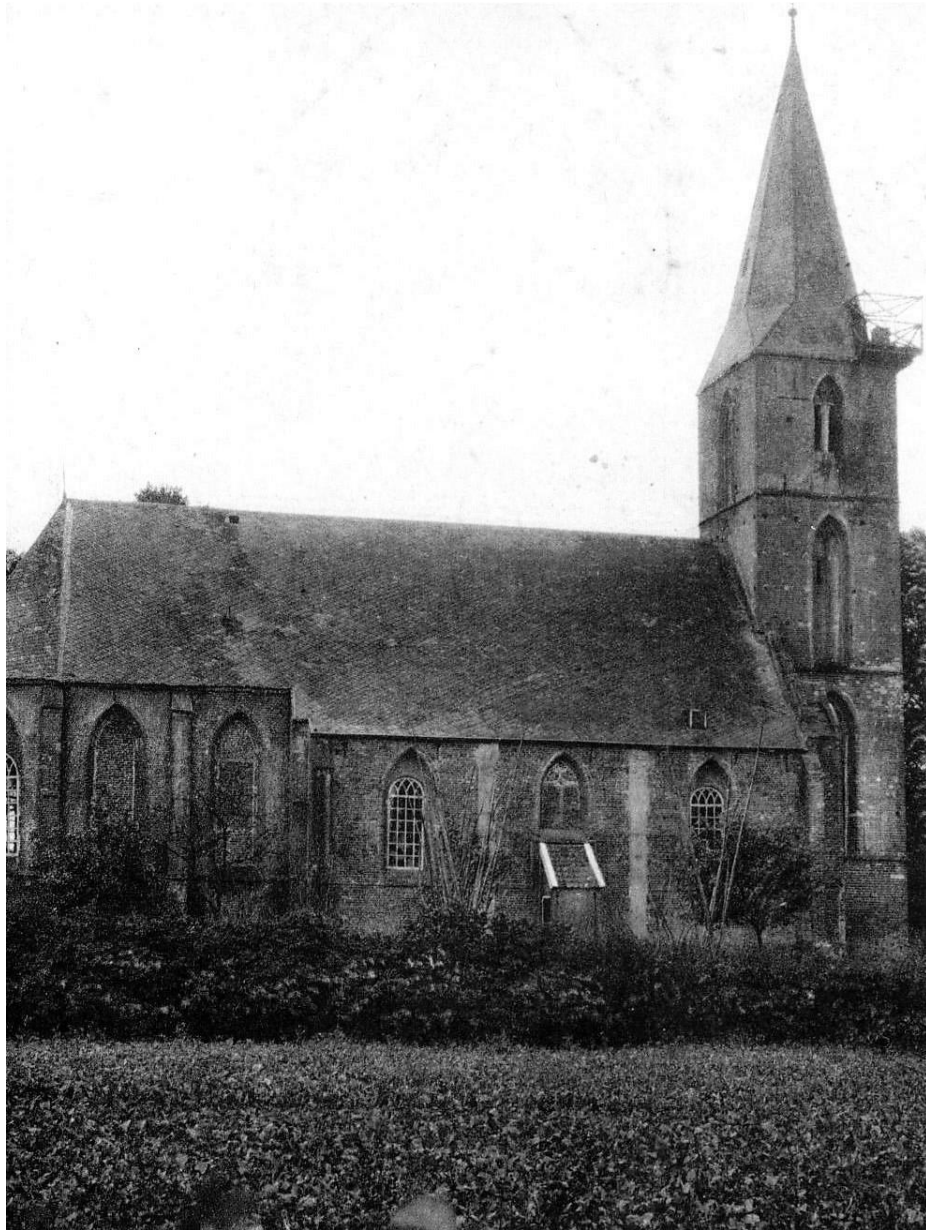
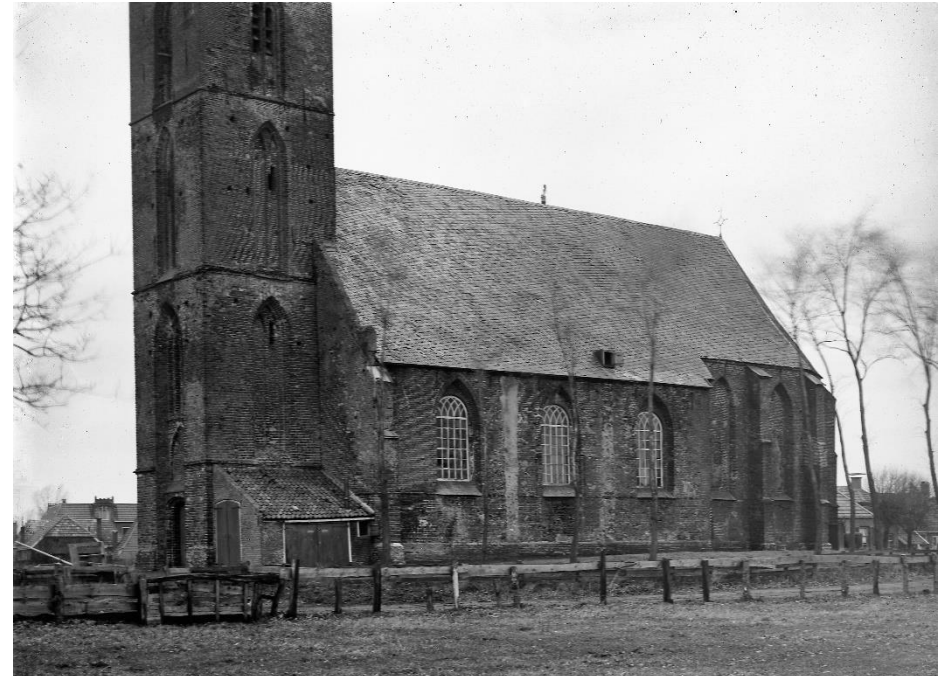
15. Zuidwestzijde in 1920: het hok tegen de toren was in 1937 al verdwenen. Op de plaats van de huidige 'gotische' entreepartij met bovenlicht zien we hier een 19<sup>de</sup>-eeuws raamvenster (foto RCE).

14. Noordkant: ook aan deze zijde waren de vensters van de koortraveeën dichtgezet en ontbreken er steunberen (foto RCE).

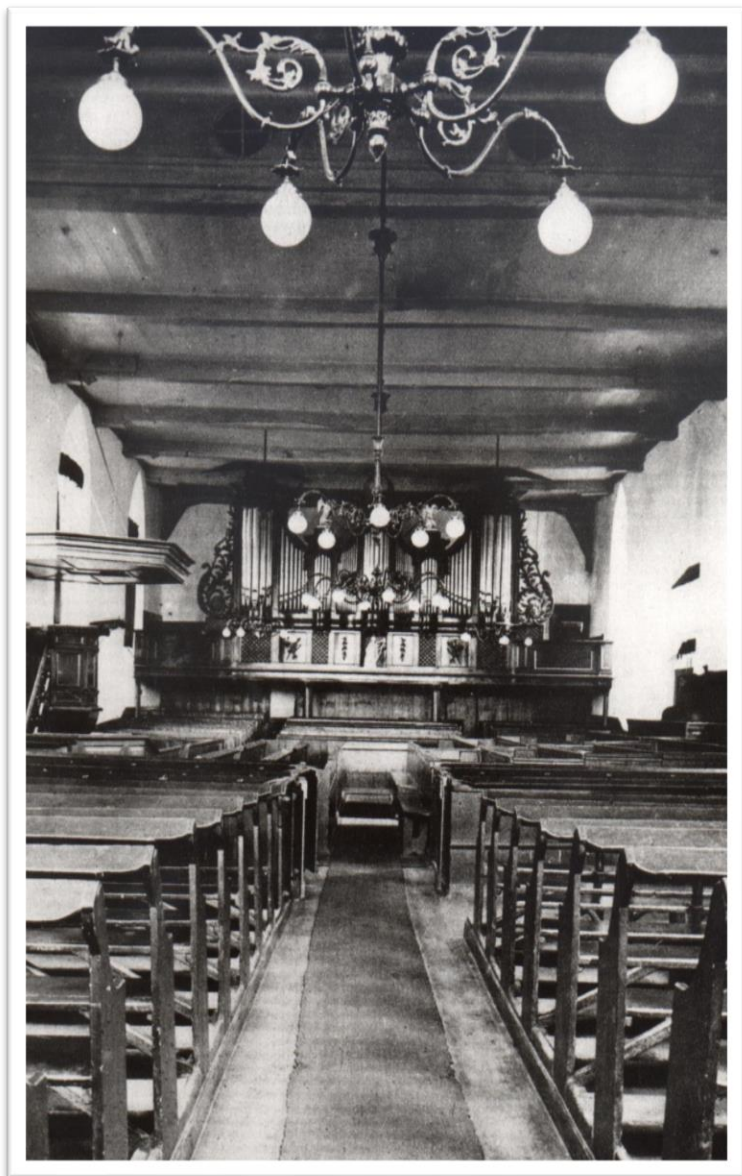
16. Deze interieurfoto van voor de restauratie toont nog het houten balkenplafond uit ca. 1610 (afb. Drents Archief).

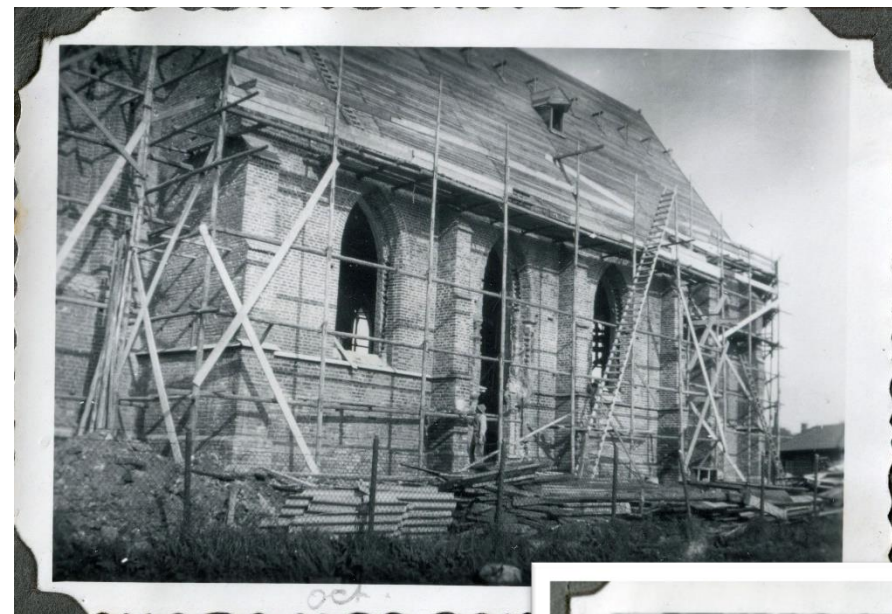
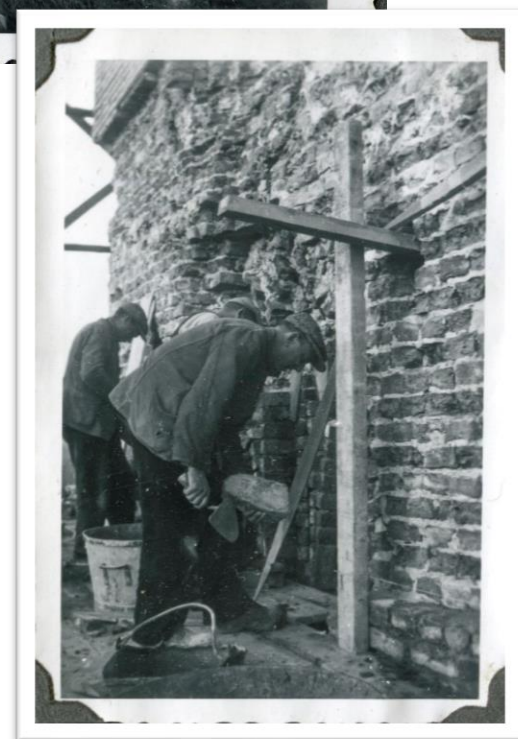
17 - 18. Kiekjes uit een fotoalbum van de restauratie. Boven: de zuidgevel in de steigers. Het dak is al beplankt. Onder: de buitenschil van de toren (bovenkant tweede geleding) wordt opnieuw opgemetseld (afb. Bé van der Veen).

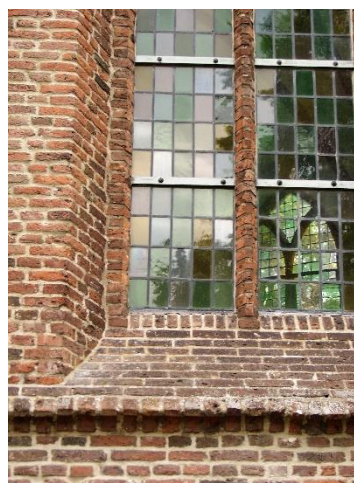
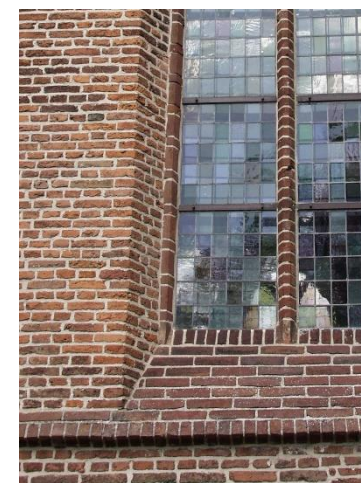
21 – 22. Glas in loodramen in Beilen (links) en Dwingeloo (rechts).

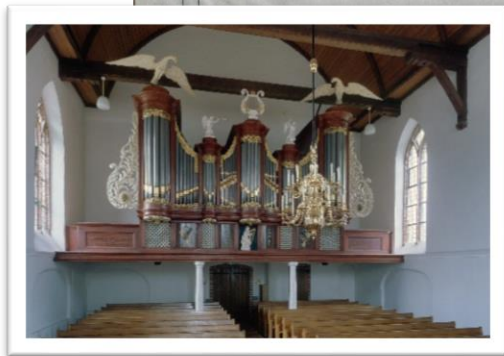
28. Ook onder de tekening van de orgelgaanderij staat de naam van H. Onnes (afb. RCE).

Onnes leverde ook concrete bijdrages met een verbeterd interieurplan (zie pag. 31) een ontwerp voor de orgelgaanderij en het ontwerp voor de aangebouwde consistoriekamer (26 - 28). Dit verrees boven de kelder voor de centrale verwarmingsketel. Hij koos daarvoor de historisch correcte plek

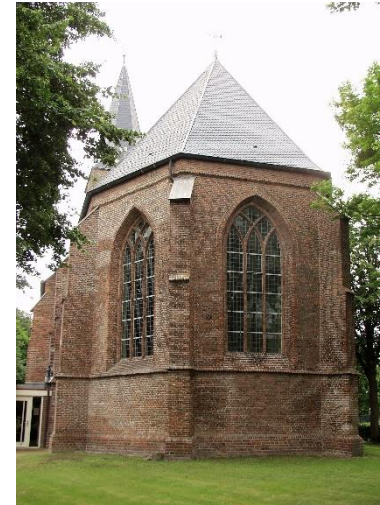
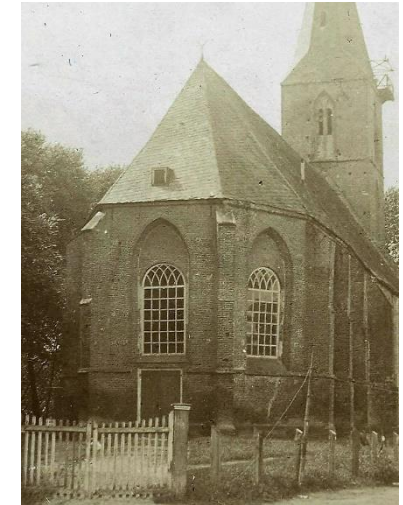
29 - 30. Aanpassingen vensters koor.

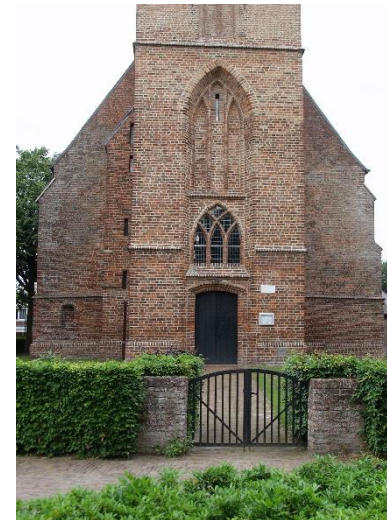
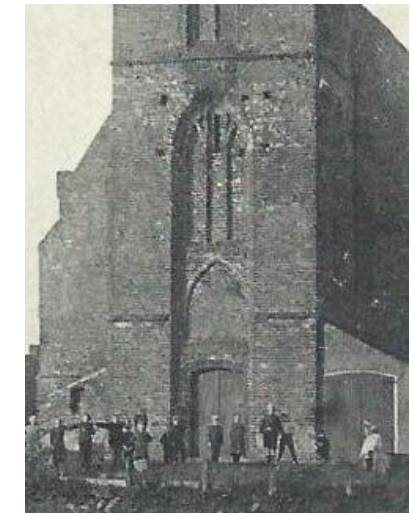
31 - 32. Aanpassingen entreepartij toren.

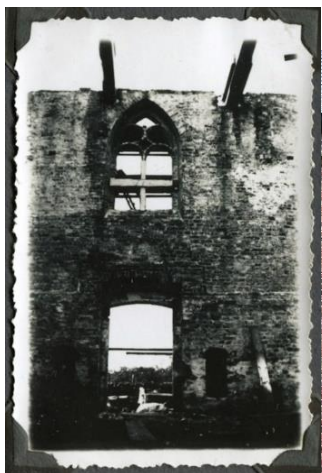
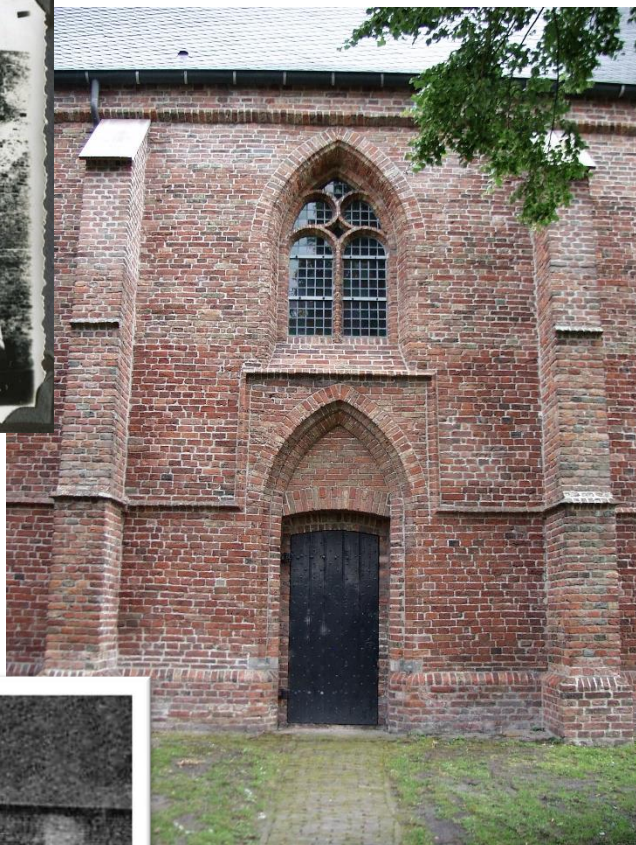
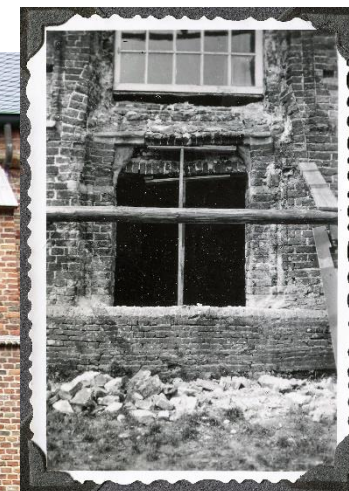
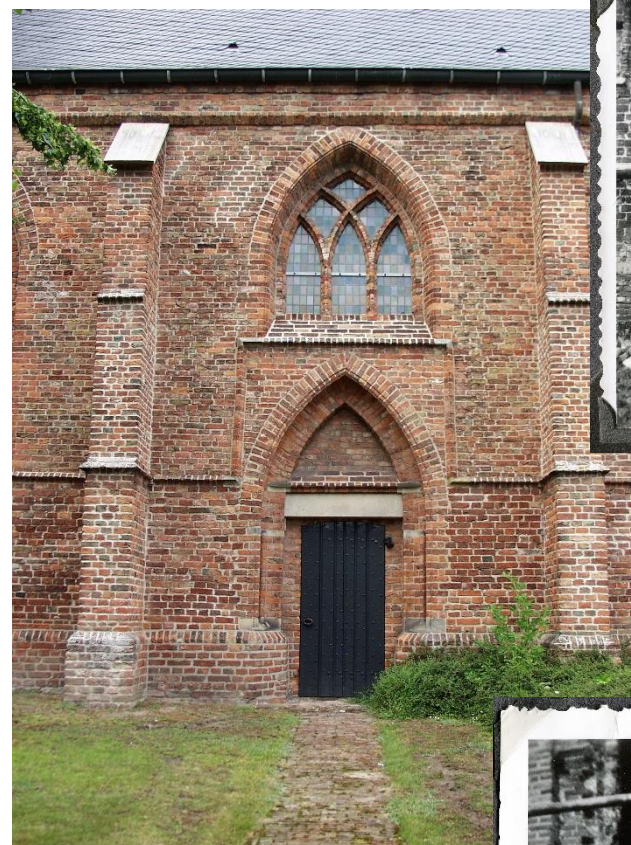
33. Links: de noordelijke ingangspartij – met de damesentree – heeft een hoge monumentwaarde. Er is stevig gerestaureerd, maar wel op basis van bestaande structuren. Achter het klompenhok was de entree nog vrijwel intact. Het patroon van de tracering in het venster is oorspronkelijk.

34. Rechts: de zuidelijke ingangspartij – met de herenentree – heeft een positieve monumentwaarde. De middeleeuwse vensteropeningen waren hier veel ernstiger verstoord dan aan de noordzijde. De nog aanwezige restanten werden grotendeels vervangen; wat we nu zien, is voornamelijk reconstructie.

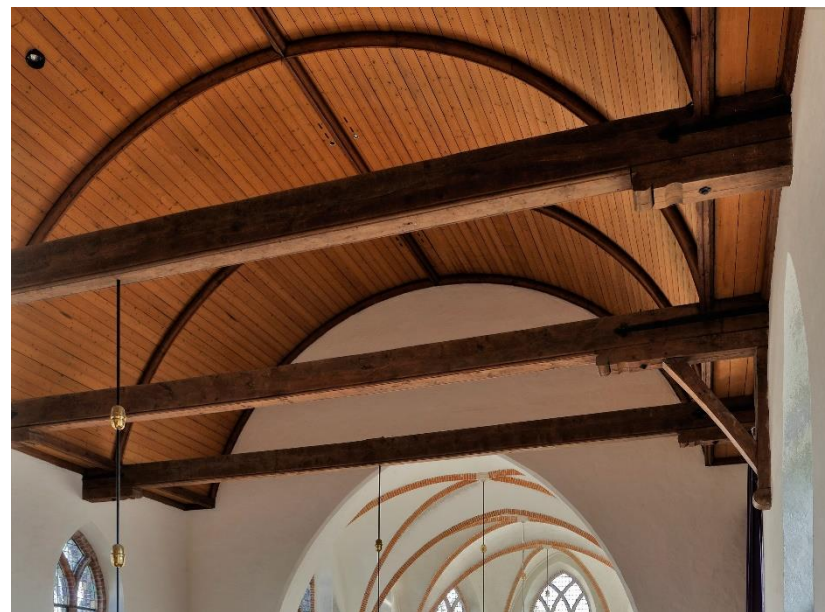
*35 – 37. Drie zeer verschillende gewelven, allemaal tot stand gekomen tijdens de restauratie: het stenen kruisribgewelf in het koor, het houtentongewelf in het schip en het koepelgewelf in de toren. Van het torengewelf zijn de aanzetten nog origineel. Het koorgewelf is daarentegen geheel gereconstrueerd. Van het tongewelf is niet eens zeker of het hier ooit wel gezeten heeft.*

*Alle gewelven bezitten een positieve monumentwaarde, waarbij het torengewelf zogezegd 'donkergroen' en het tongewelf 'lichtgroen' is (bovenste foto's RCE).*

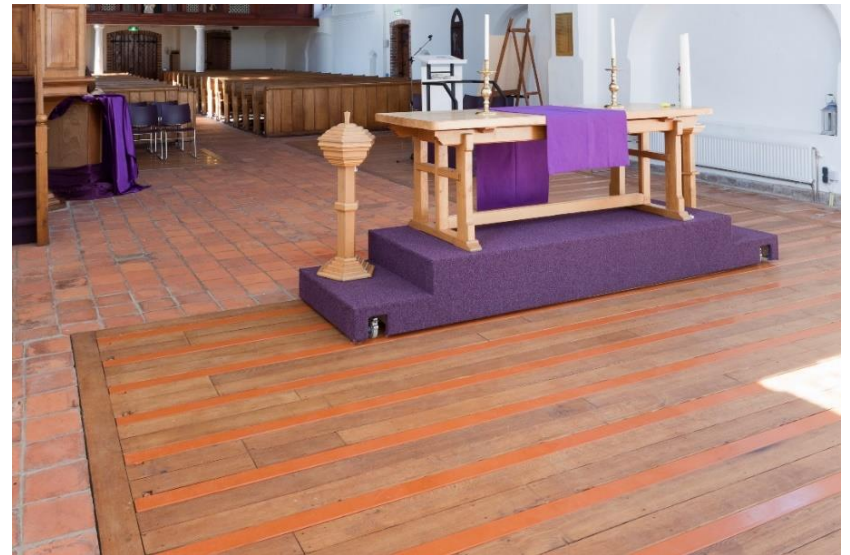
49. De eiken vloerdelen zijn grotendeels afkomstig van de verdwenen koorbanken (foto RCE).

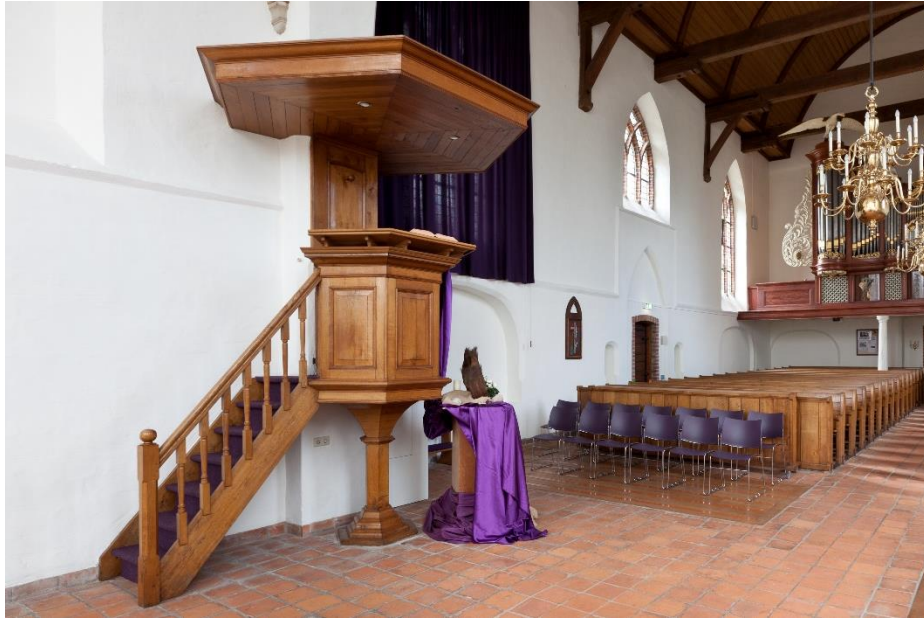
55. De huidige preekstoel (foto RCE).

De huidige preekstoel is gemaakt van eikenhout en heeft de gebruikelijke zandlopervorm met zeskantige voet, kuip en klankbord. Het lijstwerk is eenvoudig geprofileerd, voornamelijk met holle en bolle vormen. De panelen van de kuip bevatten geen houtsnijwerk; alleen het ruggenschild bezit een

licht getoogde bovenregel. Er is een rechte trap aangebracht met eenvoudig geprofileerde balusters, trappaal en handlijst.

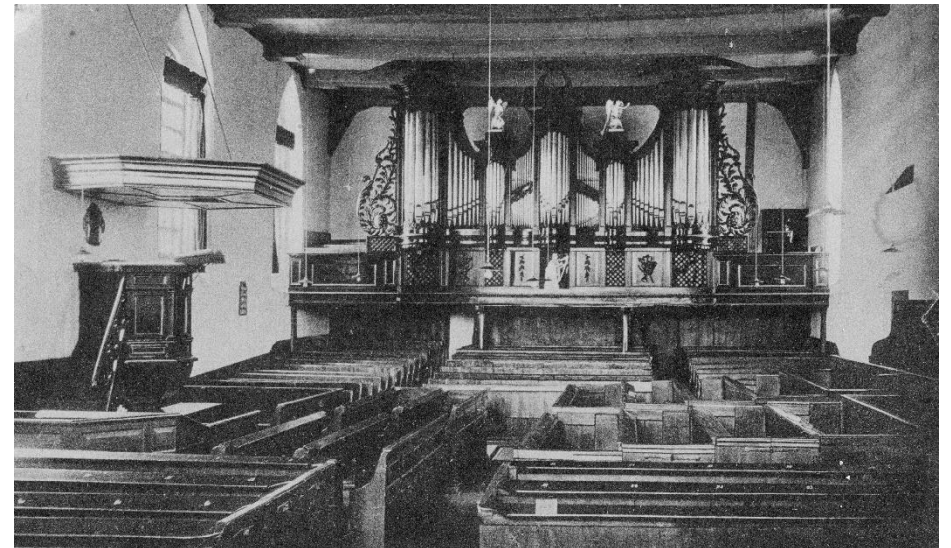
56. Preekstoel en bankenplan voor de restauratie (afb. Drents Archief)

De kansel staat aan de zuidgevel tegen de voet van de triomfboog op de grens van koor en schip. Het is een opstelling die vooral bij kleinere, eenbeukige kerken zeer vaak voorkomt. Toch heeft het meubelstuk hier niet altijd gestaan. Op een foto uit circa 1910 is te zien dat de voorganger van de huidige kansel tegen de zuidgevel halverwege het schip was geplaatst (56).

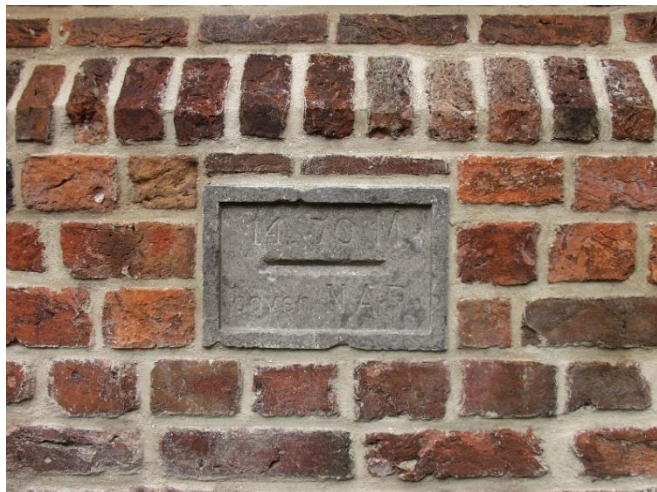
*70. De streep wijst  
14,70 m. boven  
NAP aan.*

De plek die men voor de kerk uitkoos, had veel voordelen. Om te beginnen stond deze op een van de hoogste punten in de omgeving, op een stevig keileemplateau. Dit is op en rond het kerkhof nog steeds goed te zien. Het hoogteverschil is niet groot, misschien niet eens een meter. Toch moet het belang ervan niet worden onderschat; de Beilerstroom had een geduchte reputatie op het gebied van buiten de oevers treden. De hydrologische gesteldheid van het beekdal was in de middeleeuwen geheel anders dan nu aangezien de beek nog niet was gekanaliseerd en de veengebieden stroomafwaarts nog amper ontgonnen waren. Mede om die reden werd er nabij de beek niet gebouwd – behalve dan bij de Paltz waar de grond tot vlak aan het water iets hoger lag. Dat de begraafplaats aan het begin van de 19<sup>de</sup> eeuw wel langs de beek werd aangelegd, kwam waarschijnlijk doordat deze toen al verregaand was gereguleerd.

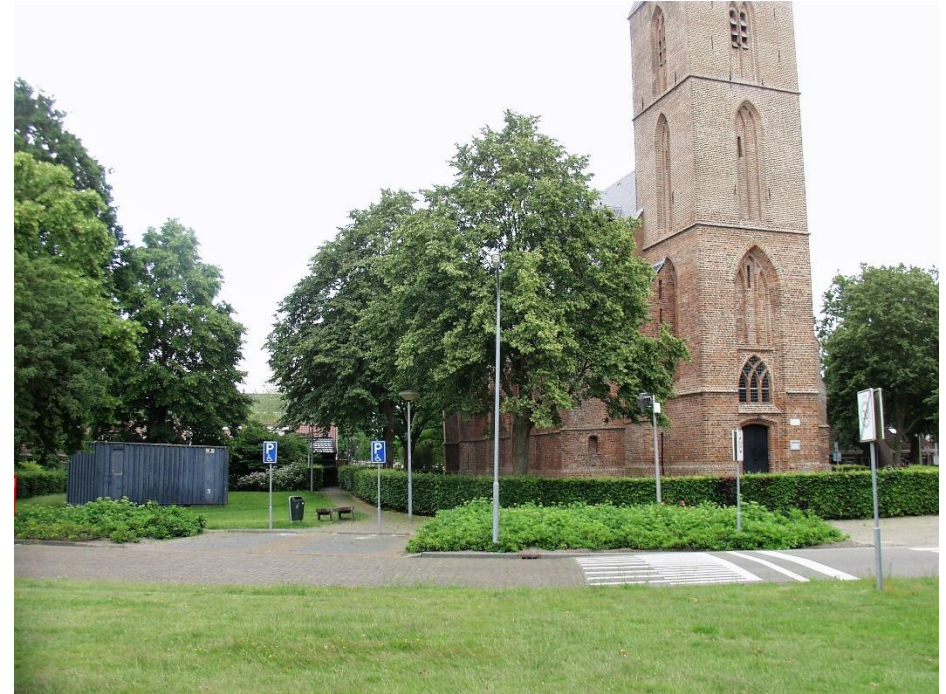
*101. De Prins Bernhardstraat verstoort de connectie tussen het grasveld voor de Bernhardstede en de ruimtes rond de kerk.*
