Westeinde 30 Dwingeloo

Hersteladvies met
werkomschrijving

Jim Klingers 2017

Rijksmonument sinds 1980 onder nr. 14242

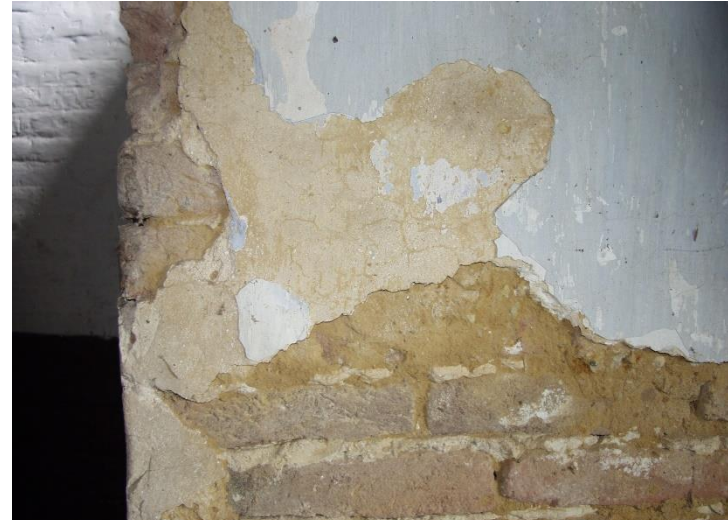
2. Voor Westeinde 30 typerend stucwerk: raaplaag van leem afgewerkt met een dun laagje kalkpleister.

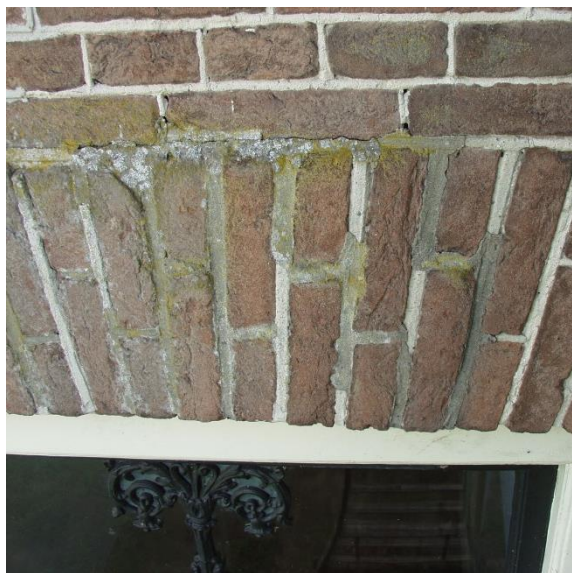
6. Nieuw voegwerk niet zo....

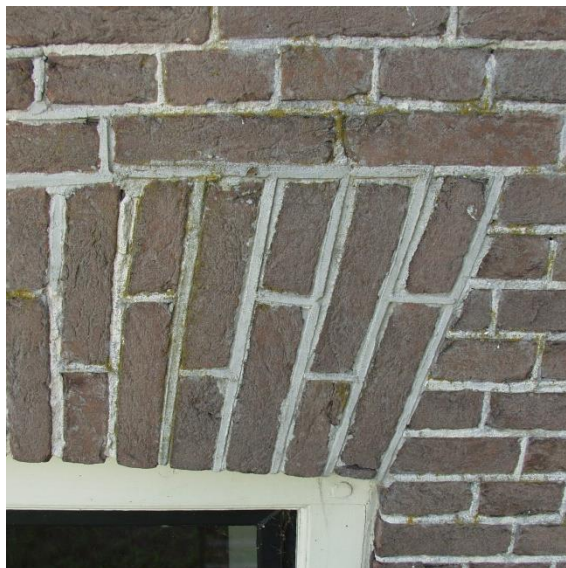
Ook niet zo....

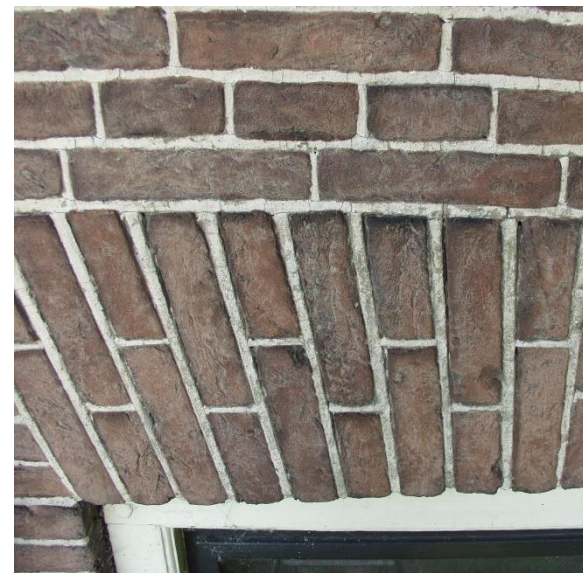
Maar zo!

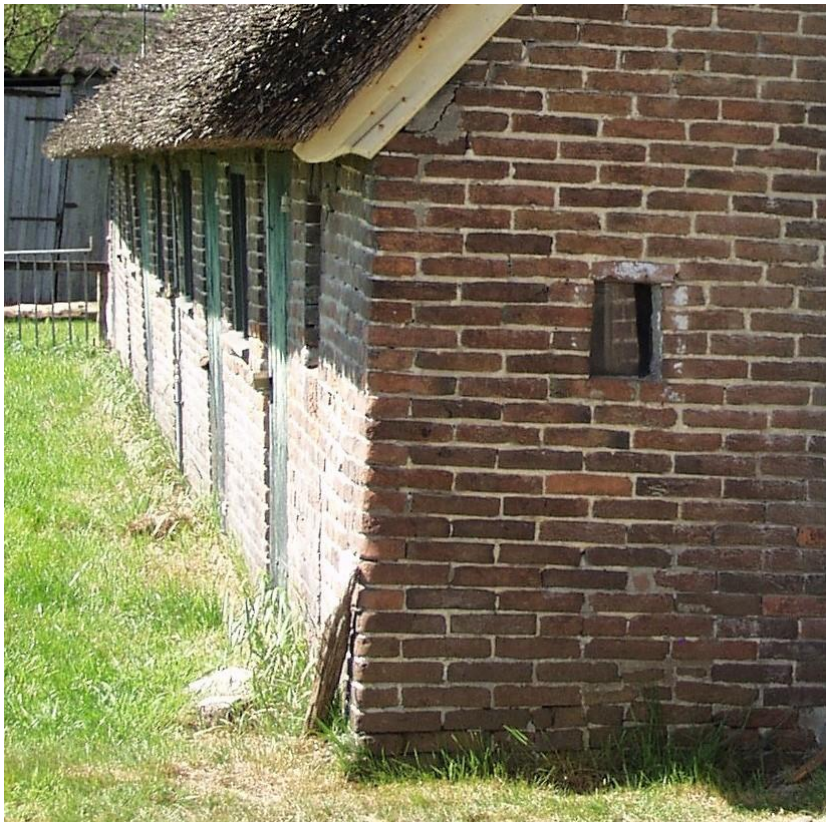
24.

OORZAAK: De lage zijgevels van boerderijen krijgen doorgaans te maken met flinke spatkrachten, afkomstig van het onderste segment van het dak, tussen de gebint- en de muurplaat. Schort er daar iets aan die krachtenverdeling, dan uit zich dat al snel in kanteling van de gevel.

Bij Westeinde 30 staat met name de zuidoostgevel flink uit het lood. In mindere mate is dit ook het geval bij het eerste segment van de noordwestgevel, waar een fikse scheur in de linker baandergevel een ander symptoom is van de bovenmatige spatkrachten ter plekke.

AANPAK: Zo gauw de gebintstijlen worden gestabiliseerd, stopt de kanteling van de zijmuur. Daartoe moeten de aangetaste delen van de gebintstaanders worden afgezaagd en nieuwe poeren iets hoger worden opgemetseld. De poeren dienen zo diep te gaan als de stabiele ondergrond ter plekke.

De kanteling van zuidoostgevel is weliswaar niet erg genoeg om gevaarlijk te worden, maar de gevel is in zijn geheel weinig florissant. Herstel van het oorspronkelijke werk geniet vanuit monumentaal oogpunt uiteraard de voorkeur, maar constructief gezien valt er het nodige te zeggen voor reconstructie met gebruikmaking van de oude stenen. Het metsel- en voegwerk moet dan uiteraard wel plaatsvinden in een kalkmortel, waarbij de uitvoering overeenkomt met de bestaande historische situatie.

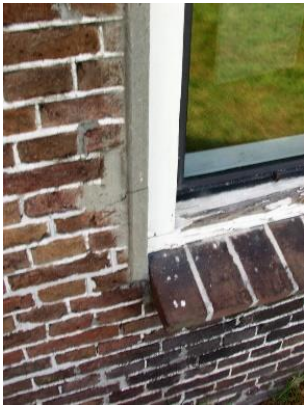
<p>- Dagkanten rondom de in 1960 geplaatste zesruitsvensters zijn lelijk afgewerkt met een dikke afdeklaag van cementmortel rondom.</p>	
- noordwestgevel	goed	<p>- Op maaiveldhoogte zitten diverse kapotte bakstenen. Verder is de staat van het metselwerk goed.</p>

<ul style="list-style-type: none"> - Scheuren behandelen als bij voorgevel. - Metselwerk boven deurvenster kan opnieuw worden opgetrokken of zo gehandhaafd blijven - De vensters uit 1960 worden vervangen door nieuwe. Bij plaatsing de dagkanten waar nodig uithakken en in een correct metselverband inboeten. - Eventueel rollagen boven de nieuwe vensters aanbrengen. - Roestende spijkers en bouten uit gevel verwijderen.

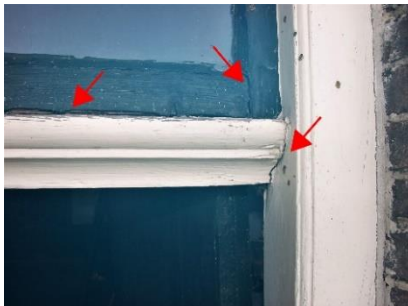
<ul style="list-style-type: none"> - Deur nalopen op de bespijking. - Hang en sluitwerk nalopen en smeren.
- deurvenster /bovenlicht zuidoostgevel	matig	<ul style="list-style-type: none"> - Drempel niet bijzonder fraai maar in redelijke staat. - Rechterstijl van het kozijn is onderaan en ter hoogte van het kalf vrij zwaar ingerot. - Kalf zelf is aan bovenzijde en bij de verbindingstukken ingerot. Ook de onderdorpel van het bovenlicht is aangetast.

<ul style="list-style-type: none"> - De deur is aan de onderkant al eens aangescherfd, maar deze reparatie begint inmiddels weer licht in te rotten. -Klinkstel deur is niet meer origineel. 	<ul style="list-style-type: none"> - Stijl aanscherpen aan de onderkant en uitstukken ter hoogte van het kalf. - Als de verbindingen van het kalf niet hersteld kunnen worden, moet het in zijn geheel worden vervangen en voorzien van een gelijkwaardige profilering. - Onderdorpel raam bovenlicht vervangen. - Aangescherfde onderkant deur herstellen met houtreparatiemiddel. - Moderne klinkstel vervangen door een historisch exemplaar.

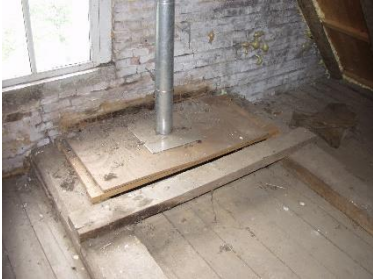
2.6. Schoorstenen	goed	<p>De huidige gemetselde schoorsteen boven het woongedeelte is een restant van het oorspronkelijke rookkanaal en rust op een stellage van vier rondhouten palen. Op zolder bevinden zich de sloffen waarop het rookkanaal oorspronkelijk rustte. Deze verkeren in goede staat.</p>

<p>Het ligt in de bedoeling de oorspronkelijke schoorsteen te reconstrueren, zodat in de ondergelegen ruimte een houtkachel gestookt kan worden. Daartoe dient vanaf de sloffen het rookkanaal te worden 'versleept' middels een zogenaamde 'slede' naar de plaats waar de schoorsteen door het dak heen steekt. De slede moet op zijn beurt worden ondersteunt door twee lange rondhouten palen.</p> <ul style="list-style-type: none"> - Opbouw dient te geschieden met antieke gele ijsselsteentjes (de zachte variant, niet de klinkers) en een kalkmortel. - Voor het deel dat buiten het dak uitsteekt, kunnen wellicht de stenen van de huidige schoorsteen worden hergebruikt.

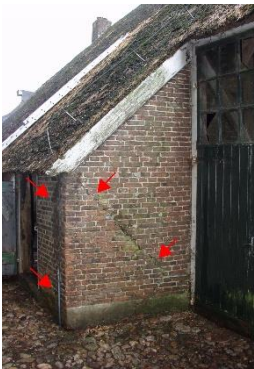
- noordwestgevel	matig	- Eerste segment van de noordwestgevel verkeert ondanks de nodige aanpassingen in de vensterindeling in redelijke staat. Op de hoek bij de baander vertoont zich een scheur van onder tot	- Onder het tweede segment moet een behoorlijke fundering worden opgetrokken (zie pag. 11). - Lintvoegwapening aanbrengen bij de scheuren in het linker baandervlak en op de aangrenzende hoek van de noordwestgevel.

<p>boven door spatkrachten van het dak. De gevel vertoont enige kanteling.</p> <ul style="list-style-type: none"> - Van tweede segment zijn onderste lagen door onvoldoende funderingsdiepte ernstig verzakt. - Linke vlak van de baander vertoont grote scheuren ten gevolge van spatkrachten van het dak. - Rechtervlak van de baander vertoont rommelig metselwerk vanwege later aangebrachte staldeur.

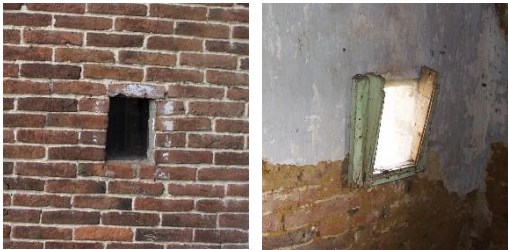
<p>- glasraampje kubbing</p>	<p>redelijk</p>	<p>- In de kubbing van de zuidoostgevel bevindt zich een kleine ventilatieopening (t.b.v. het 'toilet'?), waarin later met een beetje specie een glasplaatje is gezet. Onduidelijk is waarvoor de achterliggende houtconstructie diende.</p> <div data-bbox="826 308 1332 558">

</div>	<ul style="list-style-type: none"> - Plaatje glas goed in de gevel vastzetten. - Achterliggende houtconstructie bijwerken.
<p>1.5. Deuren, poortjes, toegangen</p> <p><u>1.5.2. Hout</u></p> <p>- baanderdeurvenster</p>	<p>matig</p>	<ul style="list-style-type: none"> - Kozijnstijlen, grote baanderdeur en loopdeur zijn aan onderzijde vrij sterk ingerot. <div data-bbox="826 762 1431 1118">

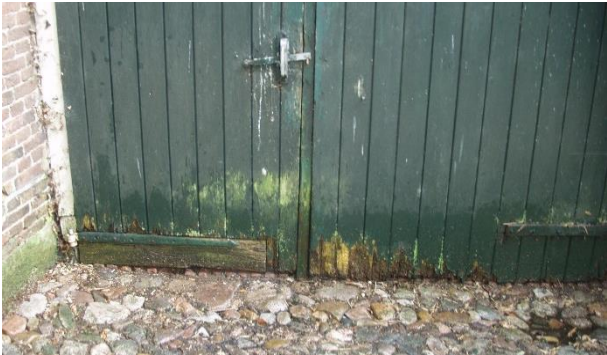
</div> <ul style="list-style-type: none"> - Het onderste geheng van de grote baanderdeur is verroest. - De constructie van het raamvenster is gammel. Twee ruiten zijn stuk en veel stopverf zit los. 	<ul style="list-style-type: none"> - Op de plaats van de grote baanderdeur komt een glaspui. Niet duidelijk is of de baanderdeur zelf in openstaande toestand zal worden gehandhaafd. - Kozijnstijlen en deuren aanscherpen met vellingdelen; onderste klampen vervangen. - Plaatijzeren geheng baanderdeur vervangen door smeedijzeren exemplaar (roest niet). - Raamvenster op hoeken verstevigen met metalen hoekstukken. Gebroken ruiten vervangen en stopverf opnieuw aanbrengen.

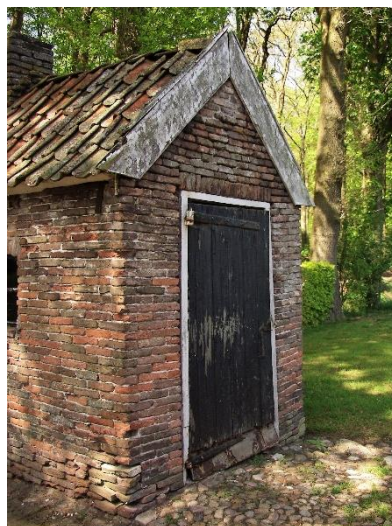
4.7. Diversen - stookhok	slecht	- Het stookhok bezit halfsteensmuren met handvormstenen in vechtformaat. - De voeg van met name de zuidgevel, het deel boven de deur en de schoorsteen is zeer sterk verweerd. Vooral de zuidgevel telt veel kapotte stenen.	- Of het stookhok nog kan worden gereviseerd of opnieuw moet worden opgebouwd, hangt een beetje af van de samenhang die het metselwerk nog vertoont. - Bij revisie kapotte stenen inboeten en verdwenen voegwerk herstellen met kalkmortel. - Kozijn herstellen en een nieuwe deur maken (of een nog goede oude staldeur op maat maken). - Indien nodig panlatten vernieuwen. - Binnenwanden stuken en vloertje van estriken (opnieuw) leggen.

- De toegangsdeur is halfvergaan en functioneert niet meer. Het kozijn heeft zich naar de gevel gevormd.
- De windveren zijn verrot. Bij de schoorsteen zitten dakpannen los.

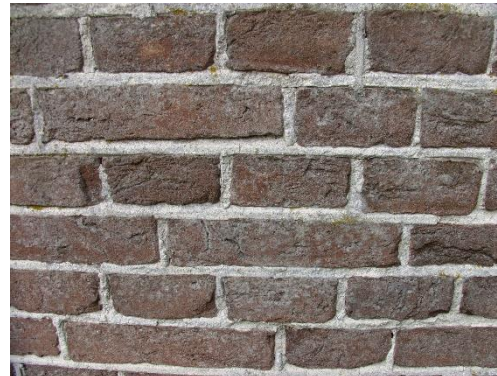
Goed.

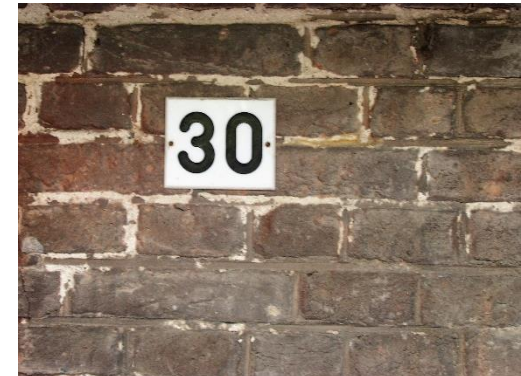
Redelijk.

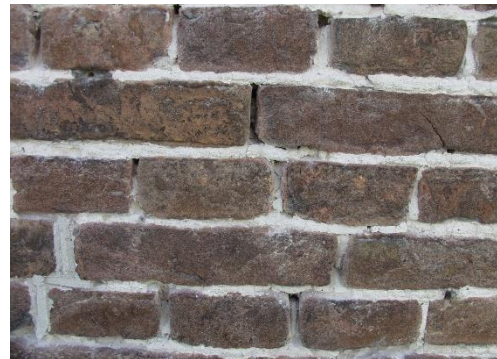
Matig.

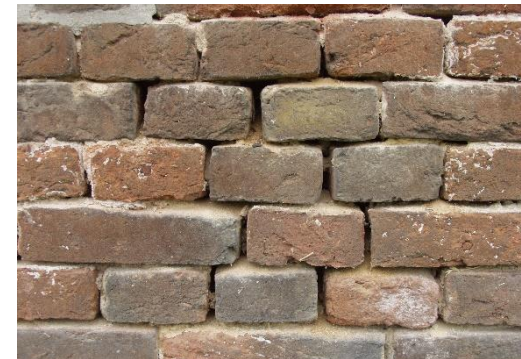
Slecht.

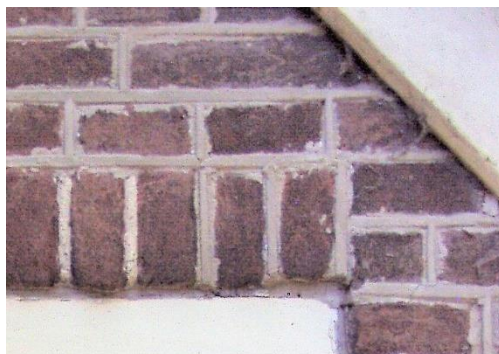
Slordig herstelwerk.

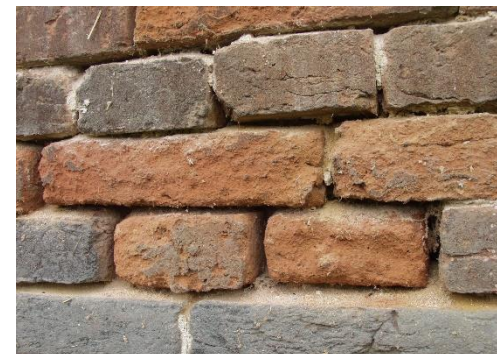
Inboeten vereist.

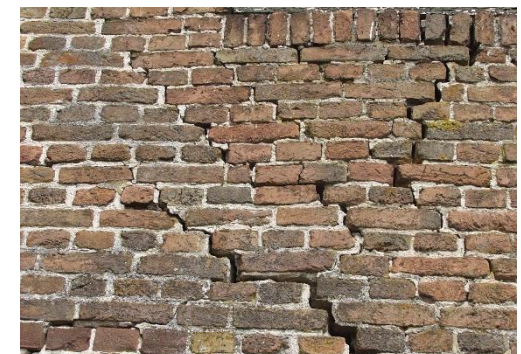
Actieve scheuren.
