# Onder de rokken van de ui

Bouwhistorische opname Sint-Nicolaaskerk Dwingeloo

Jim Klingers, Wijster 2018

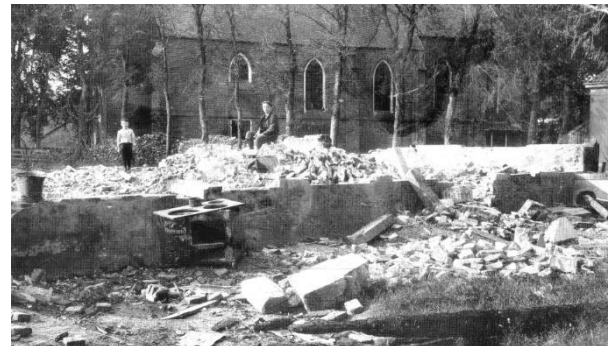
23. Na de brand in 1905 is er weinig meer over van café Bunskoek en het huis van Boneschanser. (Foto: Uit het album van meester Boneschanser).

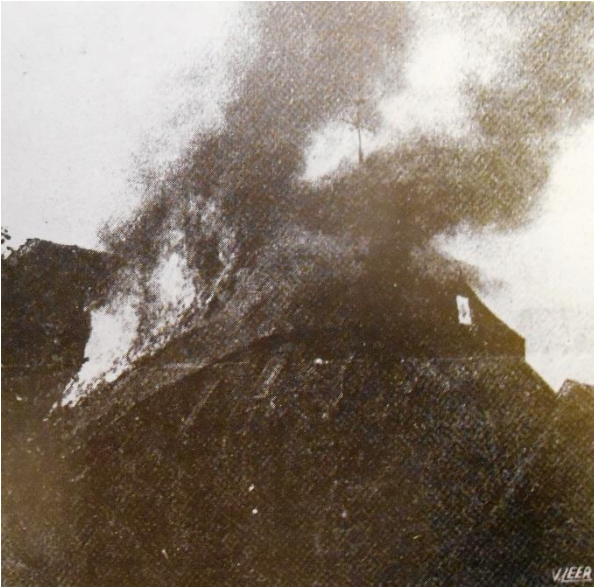
32. Nadat de spits is ingestort staat het dak in lichtelaai. (Foto: Reinder Smit).

De schade aan de kerk was enorm: de torenspits, die als eerste vlamvatte, stortte brandend en al op het dak, dat vervolgens met de zoldering in rook opging (32). De vallende onderdelen deden de gewelven van het koor instorten en staken het interieur aan. Het preekgestoelte, de kerkbanken en de orgelgalerij met het orgel, alles ging verloren. Ook de toren met de daarin aanwezige klokkenstoel brandde helemaal uit, waarbij de twee middeleeuwse klokken bij hun val onherstelbare schade opliepen (38).

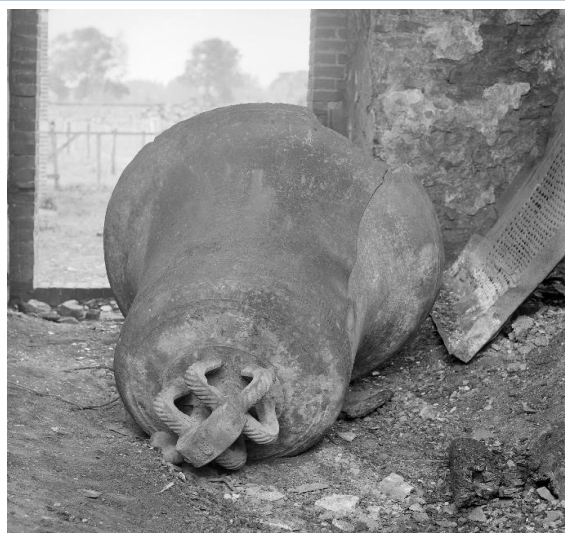
38. Ook de zware eiken klokkenstoel bovenin de toren ging in vlammen op. De twee 15<sup>de</sup>-eeuwse kerkklokken stortten naar beneden. Ze moesten als verloren worden beschouwd.

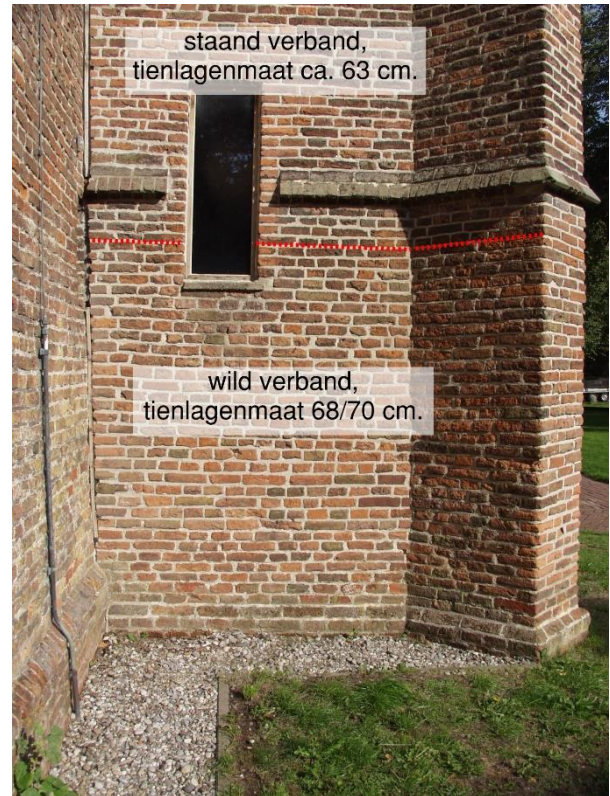
55. Tot even onder de waterlijst is gemetseld in wild verband, daarboven in staand verband met een kleiner steenformaat.

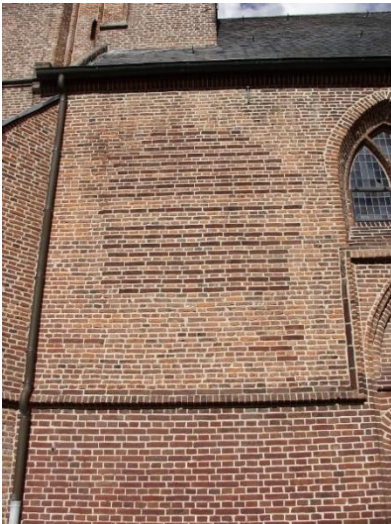
59 – 60. Op deze plek bevond zich een blindvenster met de 17<sup>de</sup> - eeuwse zandstenen wapenschilden van Rutger van de Boetzelaer en Bathina van Lohn aangebracht (zie pag. 23). Ze werden in de Franse tijd op weinig subtiële wijze verwijderd, waarna de nis met kleine bakstenen werd opgevuld. Bij de restauratie van 1924/25 heeft men tevergeefs getracht met restauratiestenen de plek te retoucheren.

Voor het herstel van het metselwerk werd een partij forse handvormstenen gebakken van het formaat 26 x 12 x 6 cm. Vervelend genoeg hadden deze een veel donkerdere kleur dan de originele bakstenen. Om te voorkomen dat de herstellende gedeeltes te veel uit de toon zouden vallen, werden ze bij in het oog vallende gevelvlakken om en om verwerkt met hergebruikte oude bakstenen. Dit verklaart de vele 'gestreepte' muurvlakken, onder meer bij de triomfboog en in het gevelvlak linksboven de hoofdentree. In dat laatste geval was er helemaal geen brandschade; op oude foto's is te zien dat hier voor 1923 een veel dunnere steen was toegepast, die de nis van de door de Patriotten verwijderde wapenstenen opvulden (59, 60).

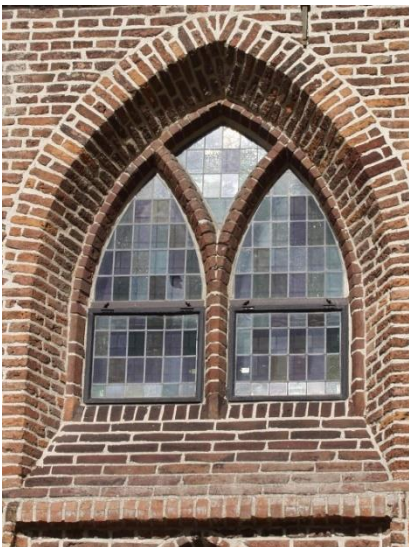
65. Op de spitsboog na, dateert alles aan dit venster uit 1924/25.

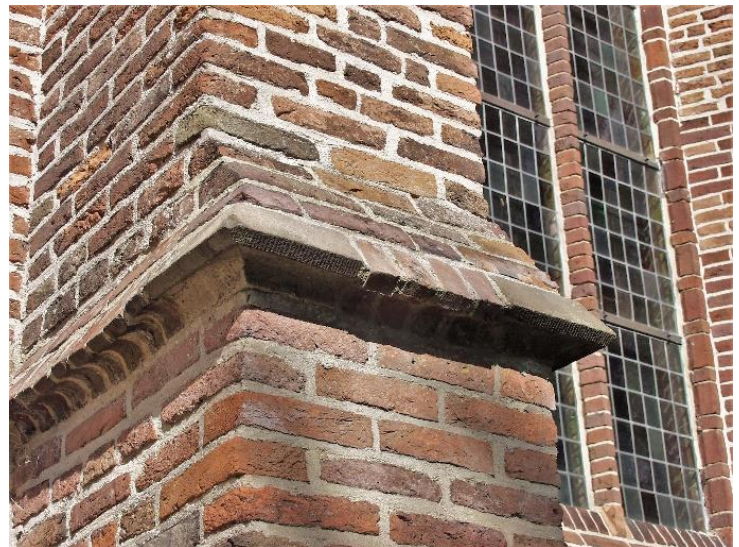
66. Vernieuwde waterlijst met zandstenen hoekstukken.

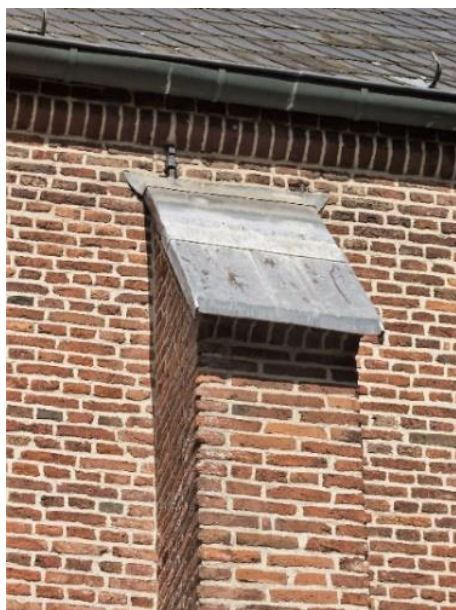
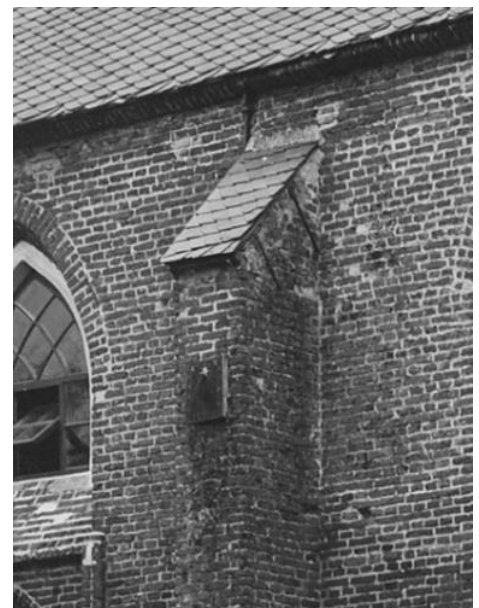
67- 68.  
Sommige  
afzaten van  
steunberen  
waren in 1889  
nog bedekt met  
leien.  
Tegenwoordig  
zijn ze allemaal  
met lood  
bekleed.

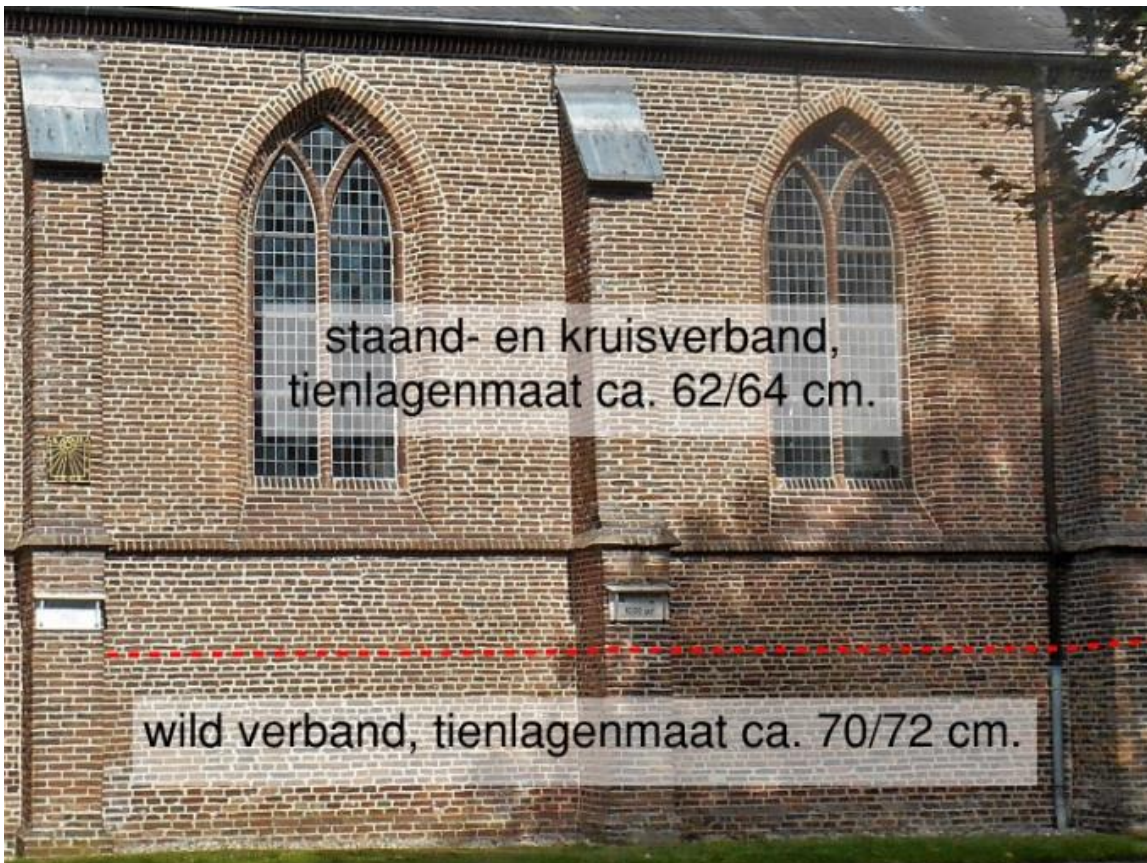
staand- en kruisverband,  
tienlagenmaat ca. 62/64 cm.

wild verband, tienlagenmaat ca. 70/72 cm.

69. Het verschil in metselwerk onder en boven ca. 1.60 meter is ook aan de zuidgevel consequent aanwezig.

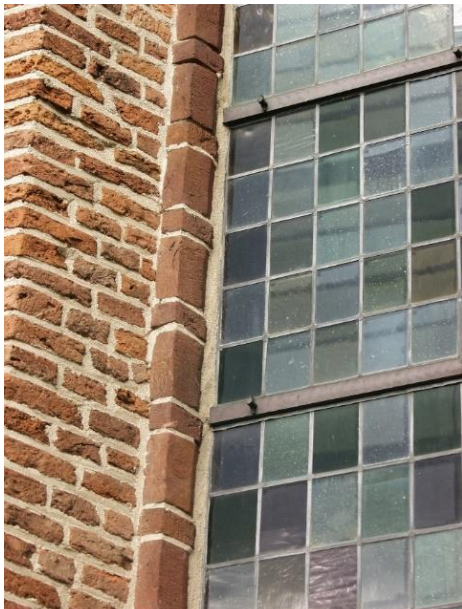
74. Kantmontant met om en om een strek en een kop. Stalen brugstaven. Het glas is geschakeerd in groene en paarse tinten.

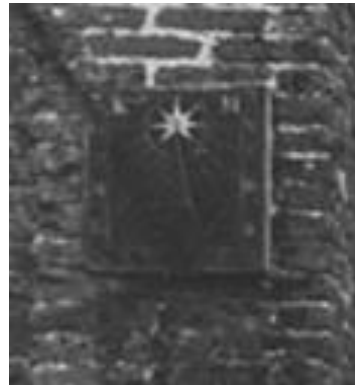
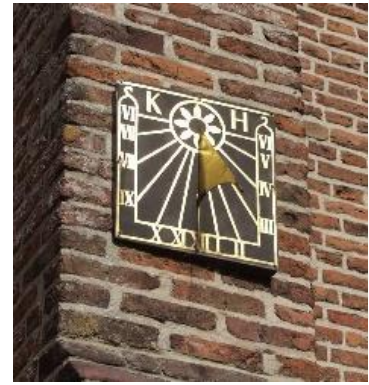
75 – 76. De zonnwijzer (links in 1889) werd in 1984 opnieuw geschilderd en verguld. Helaas zonder goed te kijken naar het origineel. Het zonnetje is heel anders.

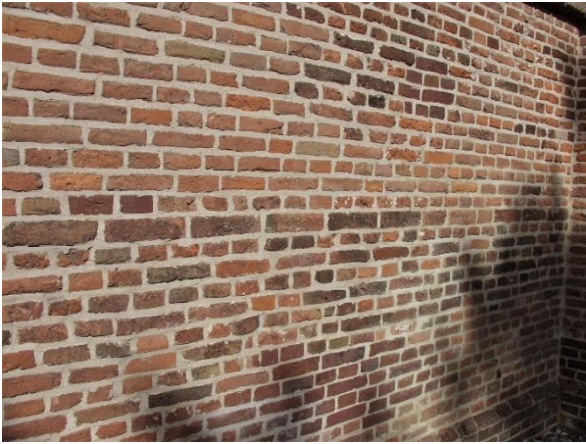
Onderin de zuidelijke koortravee bevindt zich op ca. 1.40 m. hoogte één laag kloostermoppen. De laag is ook binnen zichtbaar (80, 81). Een vergelijkbare moppenlaag, maar dan over bijna alle gevelvlakken en steunberen van het koor, vinden we bovenin; aan de zuid- en oostzijde op ruim twee meter en aan de noordkant op ruim een meter onder het dak (82, 83). De laag is er

80 – 81. Kloostermoppenlaag koortravee buiten en binnen.

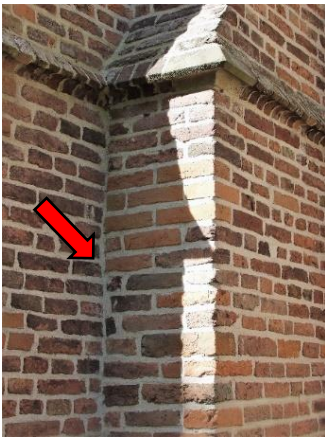
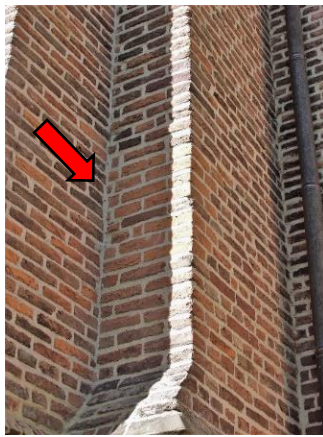
85 - 86. De steunbeer van het schip is duidelijk 'koud' tegen de steunbeer van het koor aangezet.

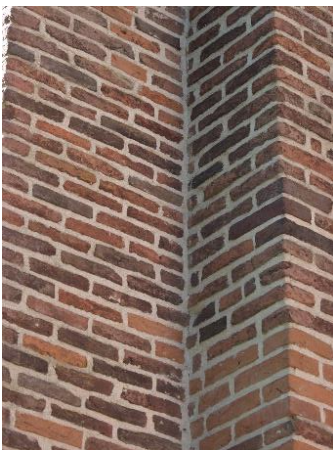
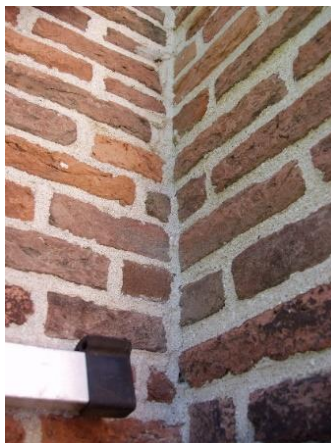
87 - 88. Er is ook een flink verschil in de tienlagenmaat: 63 cm bij de steunbeer van het schip, 72 cm bij die van het koor.

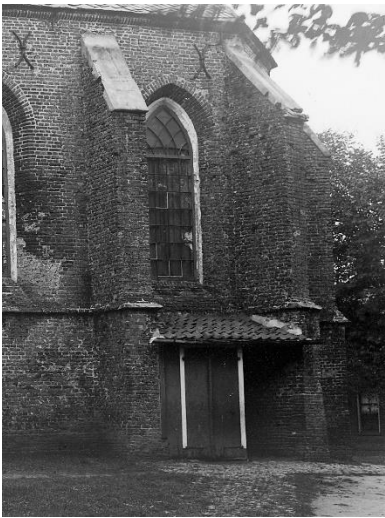
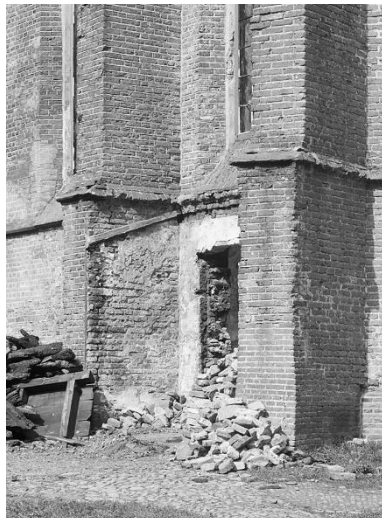
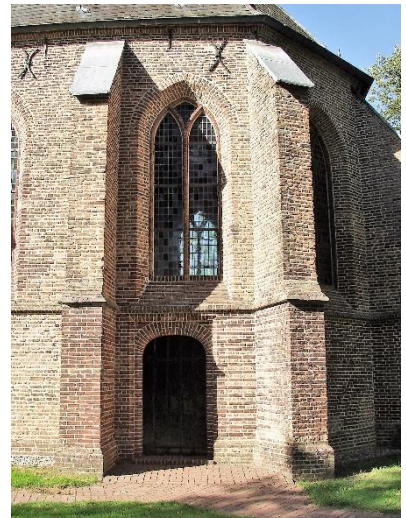
91 - 93. De koorentree voor en na de brand, en tegenwoordig. De rechter steunbeer was hersteld in een kleinere baksteen. Daar is nu niets meer van te zien.

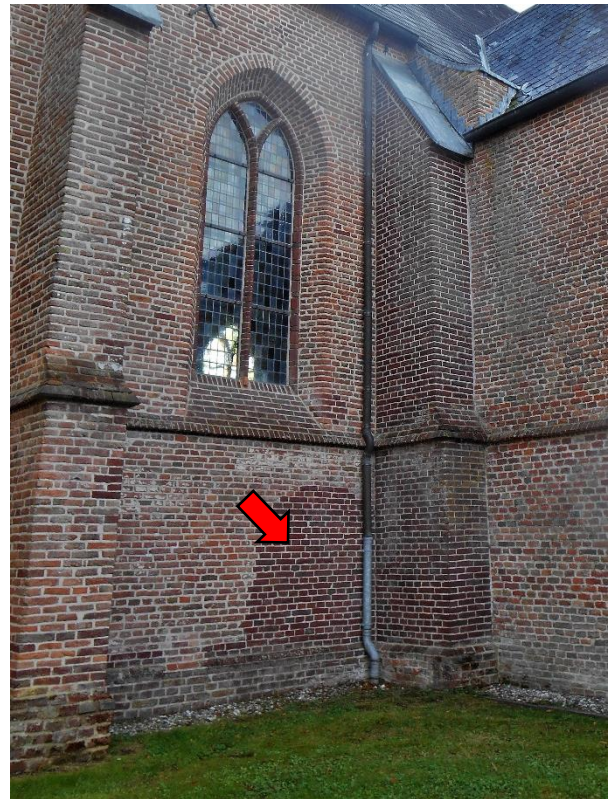
99 Van de doorgang tussen koor en sacristie rest nog slechts een donkere plek restauratiesteen.

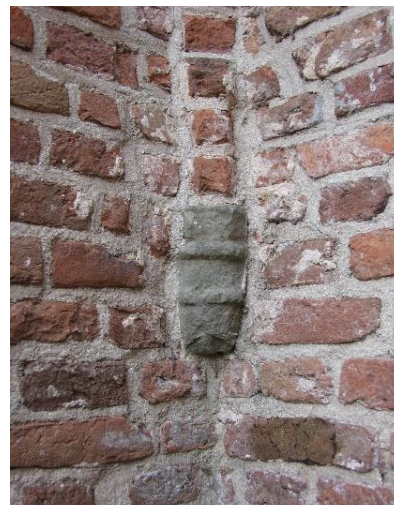
101. Zandstenen kraagsteen gewelf.

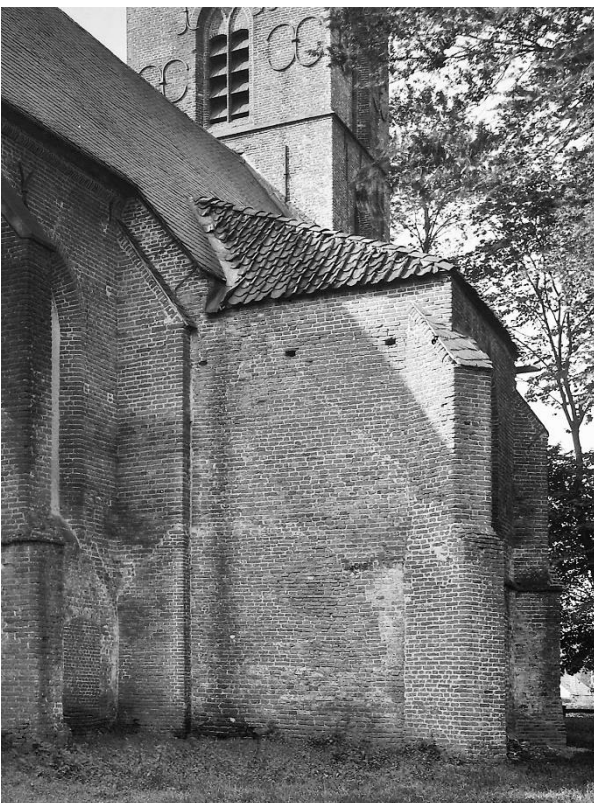
104 - 105. Bij de restauratie van 1923 – 1925 werden in deze hoek zeer veel bouwsporen weggepoetst. 1. Er kwam een plint die hier nooit zat. 2. De contouren van de doorgang van sacristie naar koor zijn weggewerkt. 3. De contouren van de gewelven van de sacristie zijn verdwenen. 4. De oostgevel van de kapel werd hersteld met kloostermoppen in koppenverband. 5. Er kwam een waterlijst die er nooit gezeten heeft. 6. De steunbeer is verbreed. 7. Het blinde venster werd geopend. 8. De aftekeningen van een dak werden weggewerkt. 9. De drie kortelinggaten (steigergaten) zijn dichtgezet. 10. De leien op de steunbeer werden vervangen door zink. 11. De geveltop kreeg een inzwenking. 12. Het flauwe door pannen gedekte schilddak werd vervangen door een hoger en steiler exemplaar met leien.

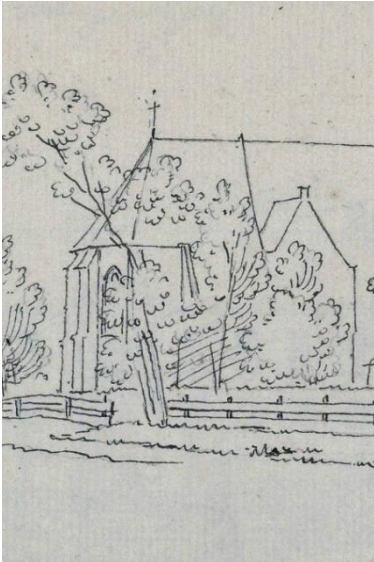
106 - 108. Op oude prenten heeft de kapel een hoge tuitgevel. De steunberen zijn merkwaardig genoeg niet weergegeven. Het is zeer de vraag of het spitsboogvenster werkelijk zo hoog was. De huidige gewelven staan die hoogte niet toe.

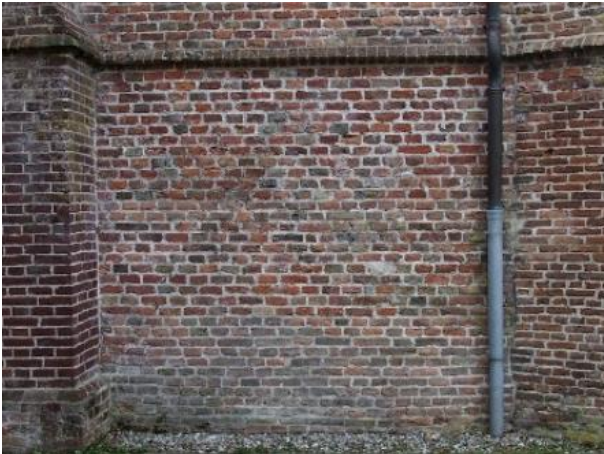
109 - 110. Het metselwerk in koppenverband in de huidige oostgevel is grotendeels van recente datum; het bestond in 1889 (rechts) slechts gedeeltelijk. Hoewel oude restauratiestenen werden gebruikt, ging de aftekening van het kruisgewelf van de afgebroken sacristie verloren. Een waterlijst was afwezig.

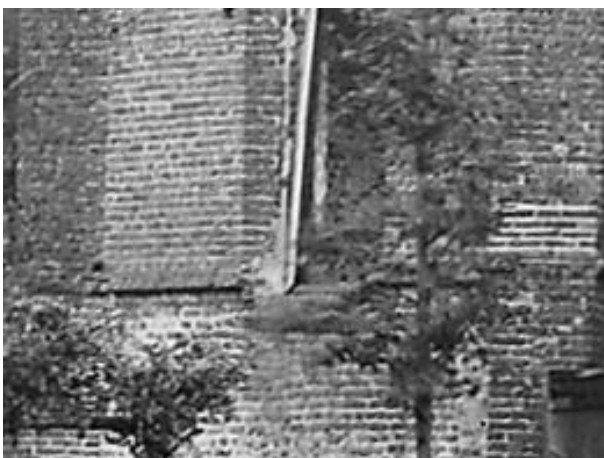
111 - 112. Op een detail van een foto uit 1923 is te zien dat het venster in de noordgevel van de kapel de waterlijst doorsneed. Naden en afwijkende bakstenen verraden nog de eerdere situatie.

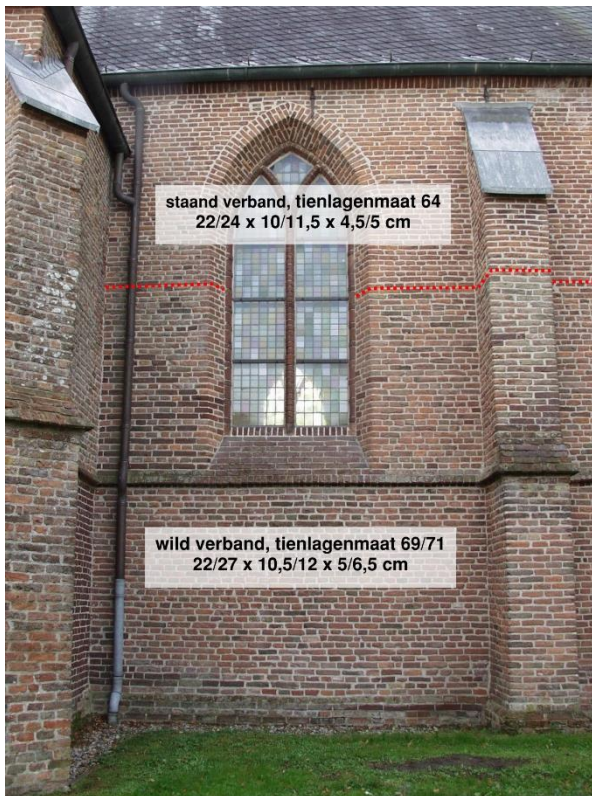
117. Een duidelijke fasegrens. Deze formaten zijn ook representatief voor het laatste travee.

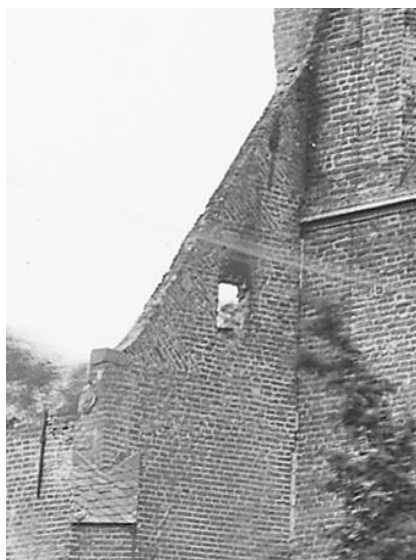
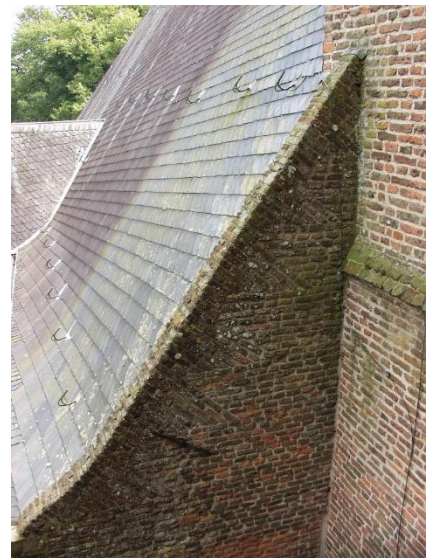
124 – 125. Het raampje bovenin de gevel is bij de restauratie van 1924/25 verdwenen.

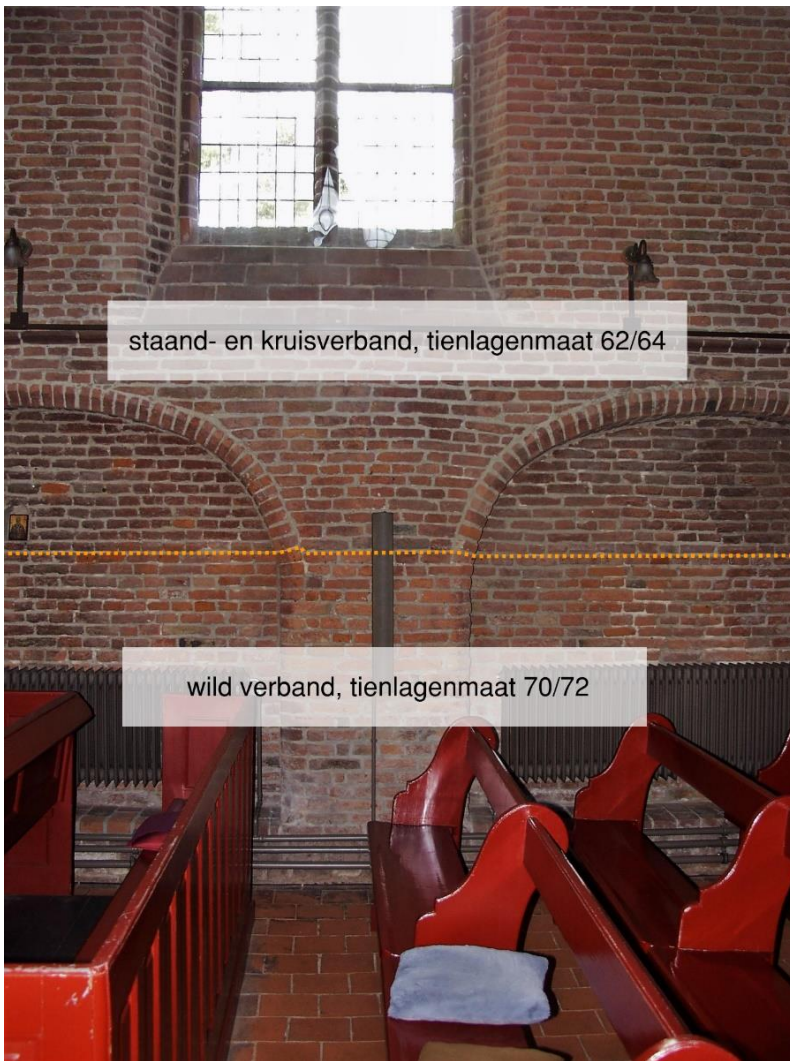
137. Ook binnen is aan de zuidgevel het faseverschil waarneembaar.

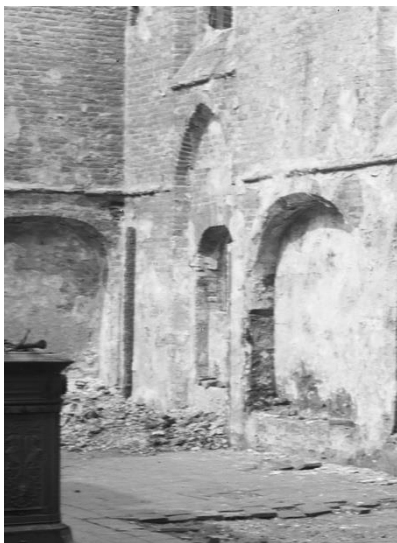
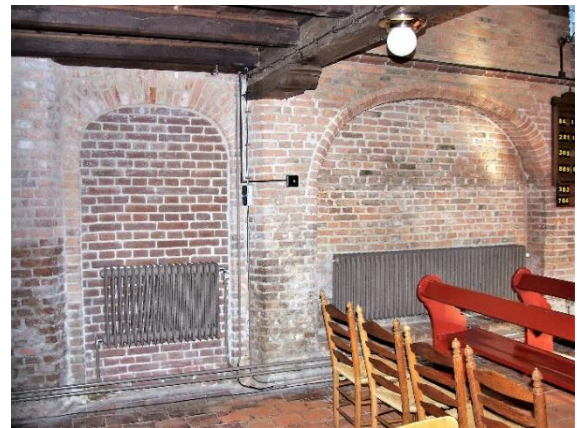
143 - 144. Damesentree met naastgelegen boognis na de brand en tegenwoordig.

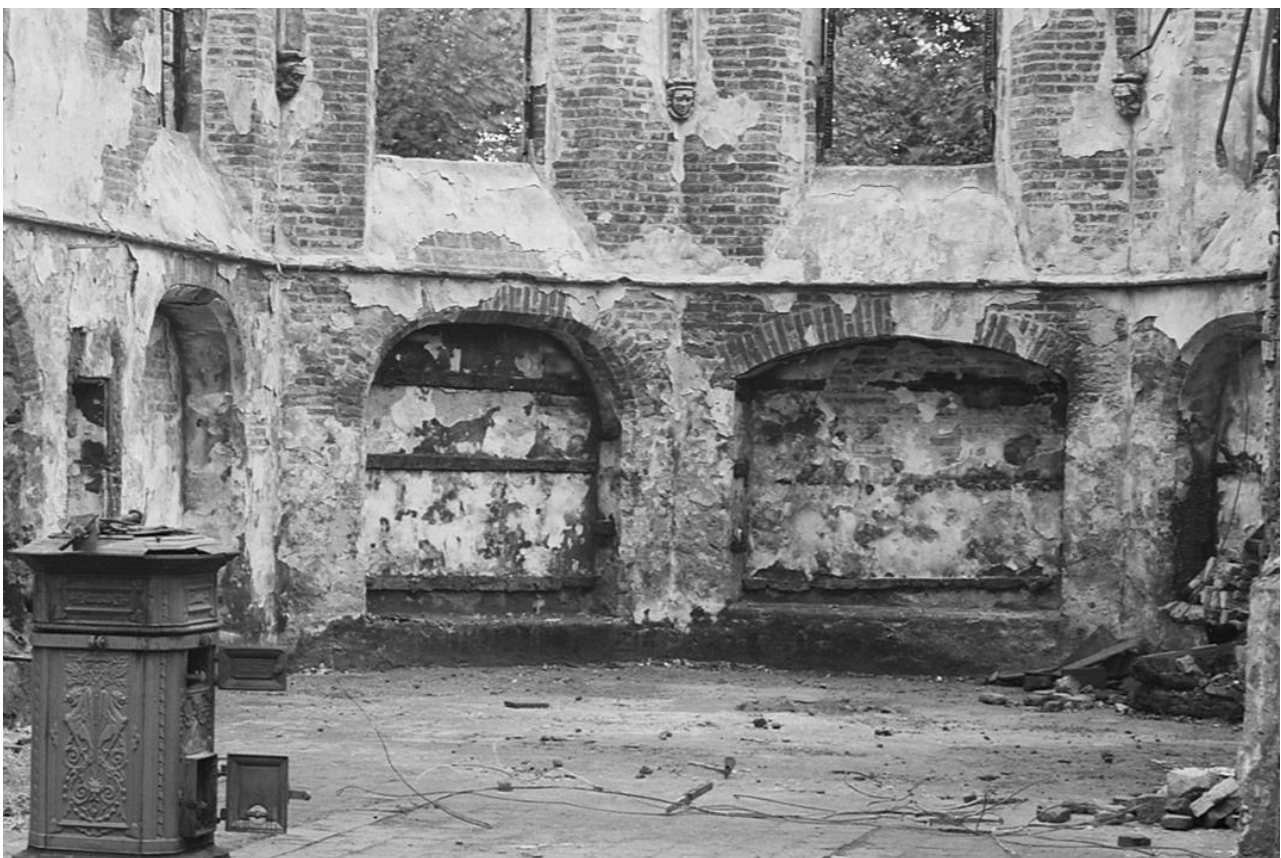
186. Het koor was geheel bepleisterd. In de nissen zijn geblakerde houten regels zichtbaar, ook aan de korte zijden. Het doet vermoeden dat hier een houten wandbeschoot was of dat de nissen zijn gebruikt als banken. Ook in de katholieke periode werden ze gebruikt als zitplaatsen. Links de turfkachel.

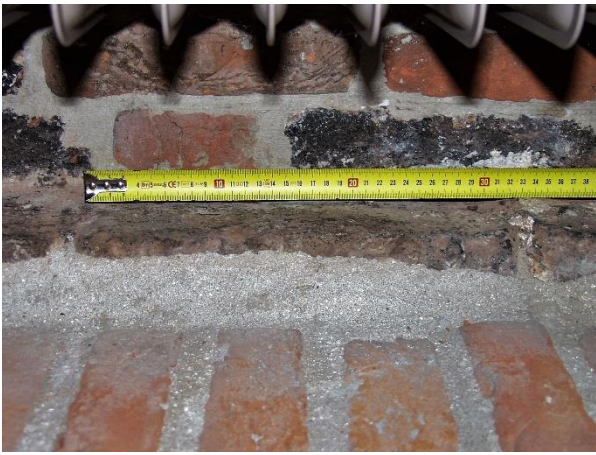
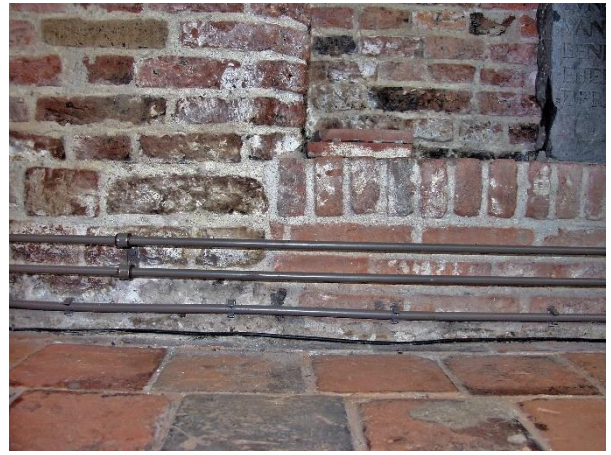
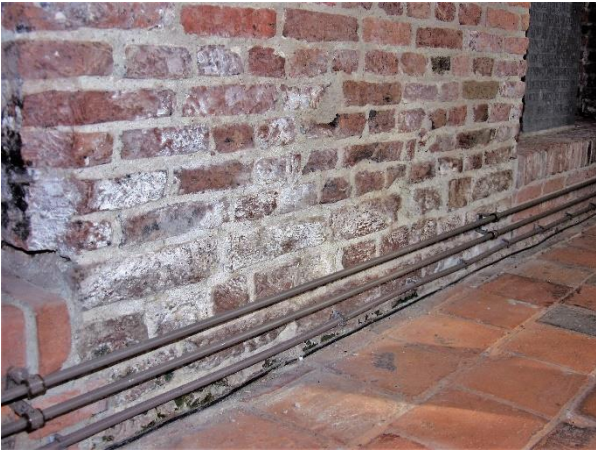
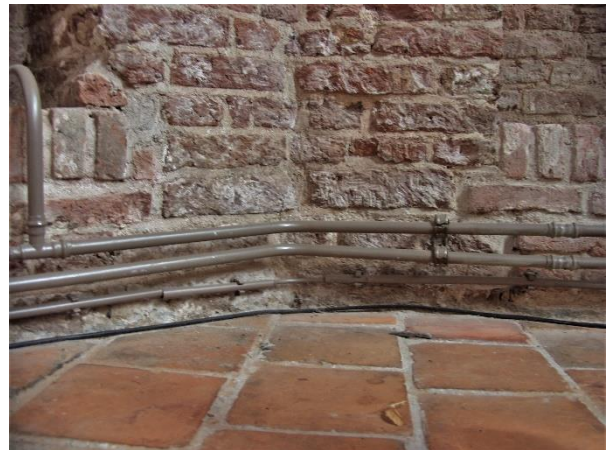
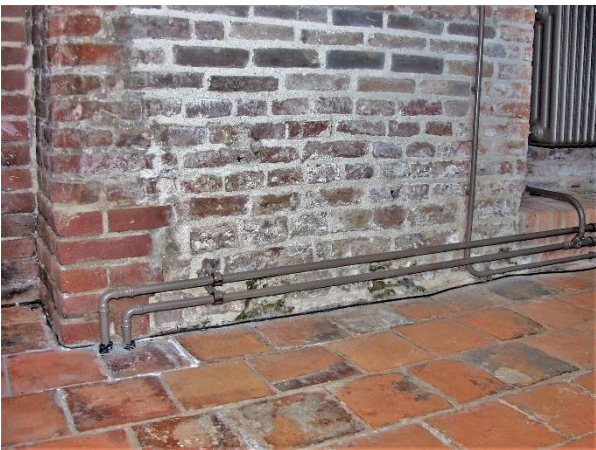
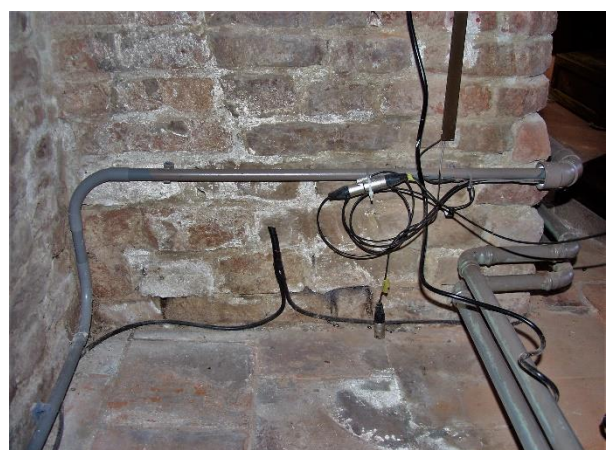
190 - 195. De onderste lagen metselwerk van het koor en triomfboog bestaan uit kloostermoppen met formaten van ca. 30/32 x 14/15 x 7/8,5 cm. De nissen zijn opgehoogd met kleinere stenen.

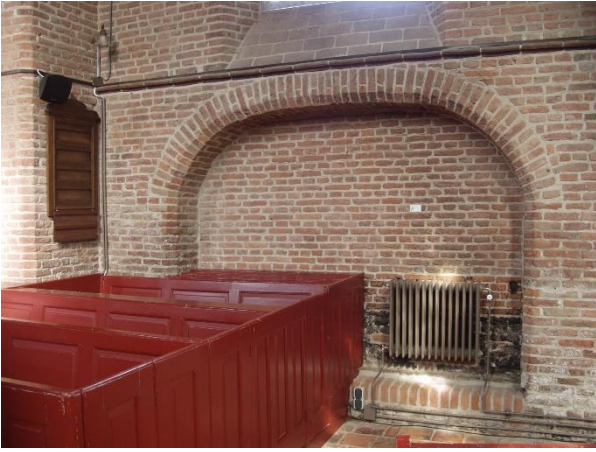
196 - 197. Van de voormalige middeleeuwse doorgang naar de sacristie (foto rechts) is niets meer zichtbaar, hier is in 1924/25 de boognis 'hersteld'.

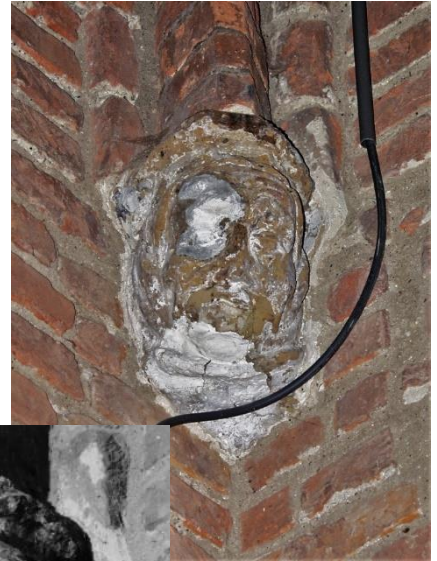
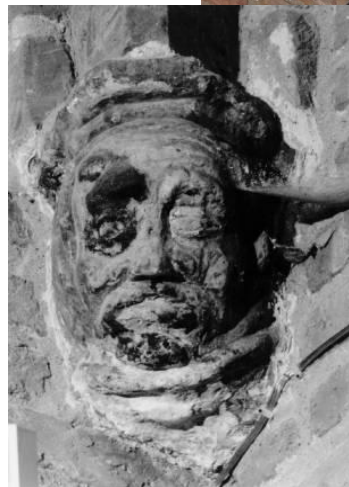
208 – 209. Een zeer gehavende Jozef of Johan sr.?

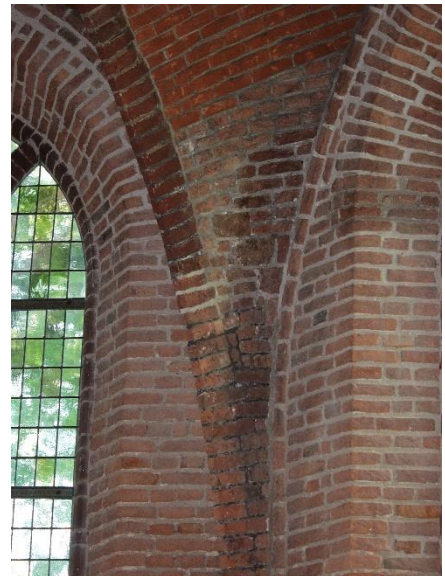
213. De oude gedeelten van het gewelf zijn herkenbaar aan de lichtere steenkleur.

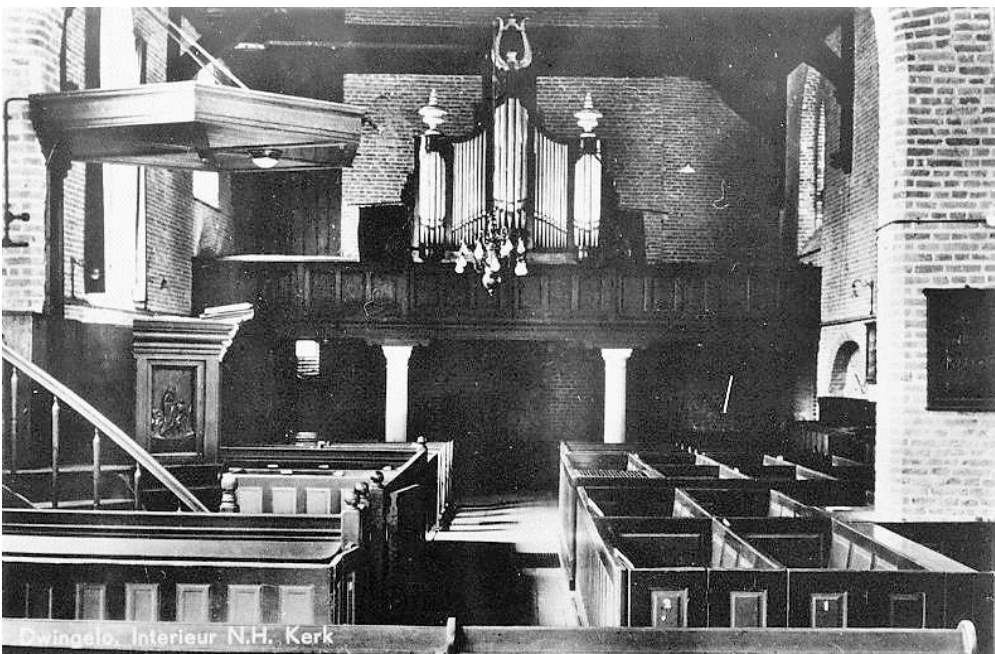
222. De banken hadden ooit lichtere panelen.

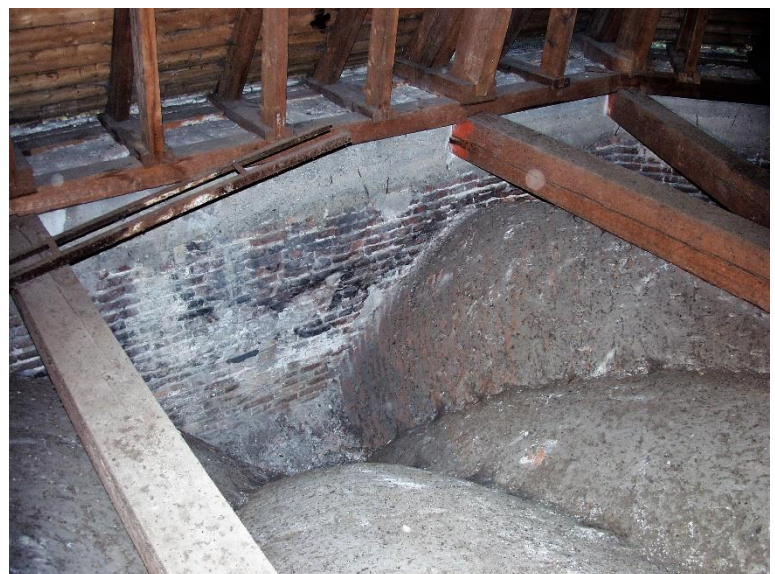
233. Boven de koorgewelven zijn nog de geblakerde muren te zien.

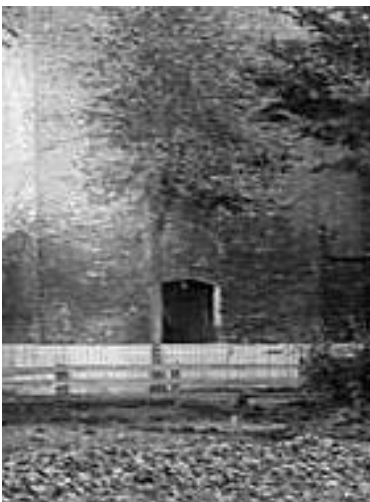
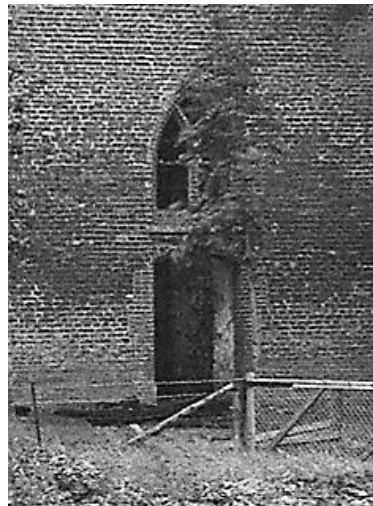
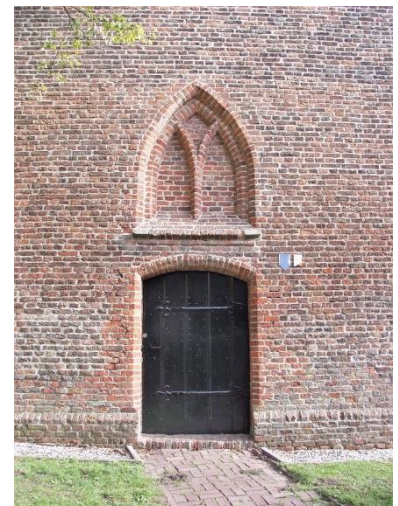
240 - 243. De van tracteringen voorziene spitsboognis boven de torenentree is verre van authentiek. De tekening en foto uit 1889 tonen slechts een booglijn in het metselwerk, zonder of met slechts een zeer ondiepe nis. In 1889 werd hier een venster van gemaakt met varktracering, afzaat en glas-in-loodramen. In een mislukte poging de oude situatie terug te brengen werd in 1963 het venster gedicht.

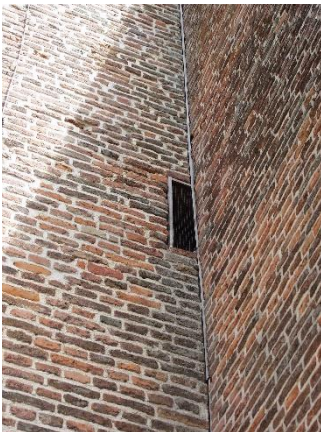
248 Ongeveer halverwege de eerste geleding vertoont het metselwerk een duidelijke grens.

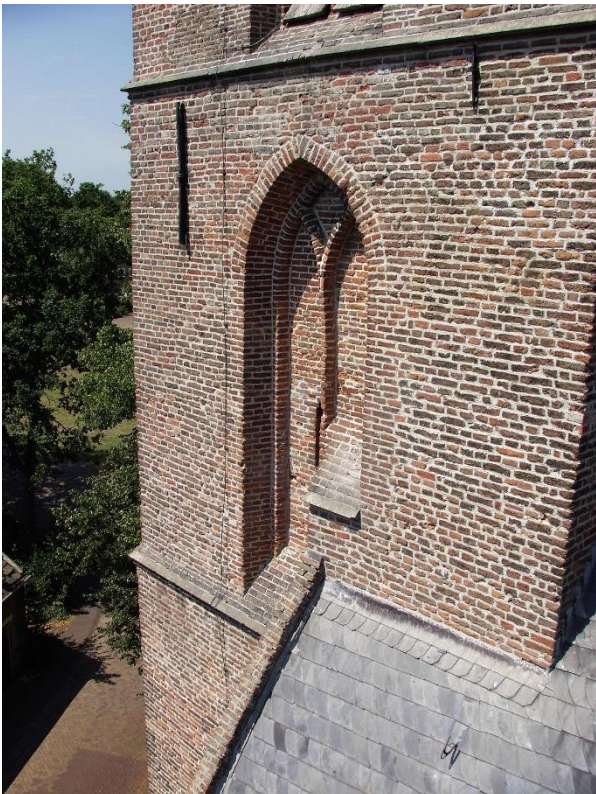
261 - 262. Tweede geleding zuidgevel. De vlakken van het blinde venster waren in 1889 nog gestuukt. Let op de resten van pleisterwerk onder de afzaat

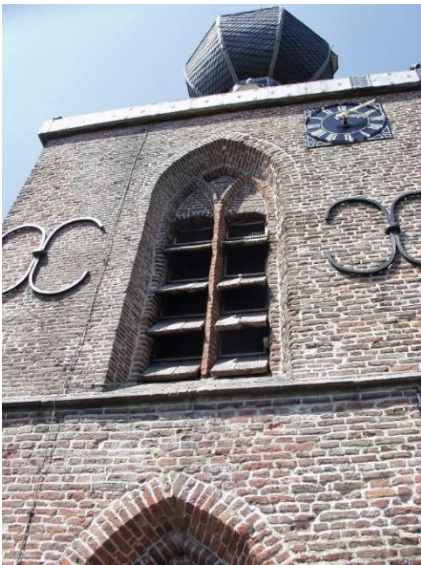
265. De bovenste geleding van de zuidgevel werd bij de ramp in 1630 het zwaarst beschadigd.

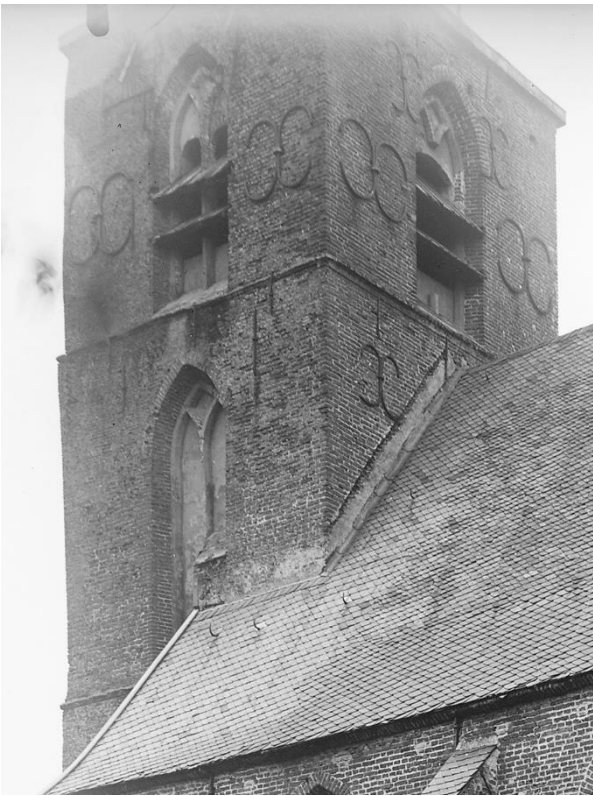
274 - 275. Er zijn heel wat muurankers verdwenen sinds 1889. Let op de gestuukte aftekening van de hogere daklijn van voor 1630; een van de vele bouwsporen die bij de restauratie van 1924/25 werden weggepoetst. Ook werden de blinde vensters en muurvlakken in de galmgaten ontdaan van hun pleisterlaag.

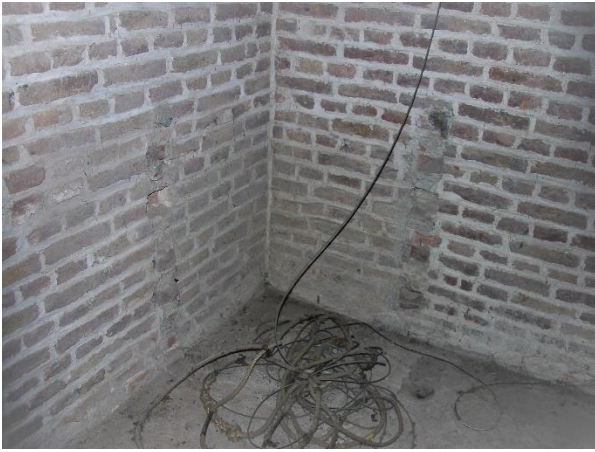
295 - 296.  
Haksporen van  
onduidelijke  
hoekmuurtjes. De  
aftekeningen  
staan ook op het  
beton. Wat het  
ook geweest is,  
het dateerde dus  
van na 1924.

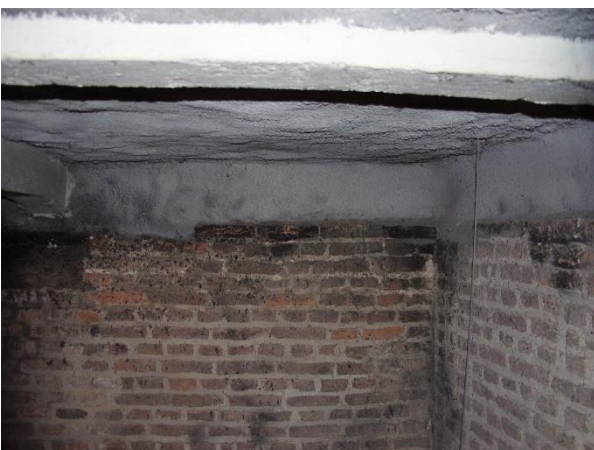
299. Roetsporen van de grote brand bij de  
verjonging onder de verdiepingvloer.

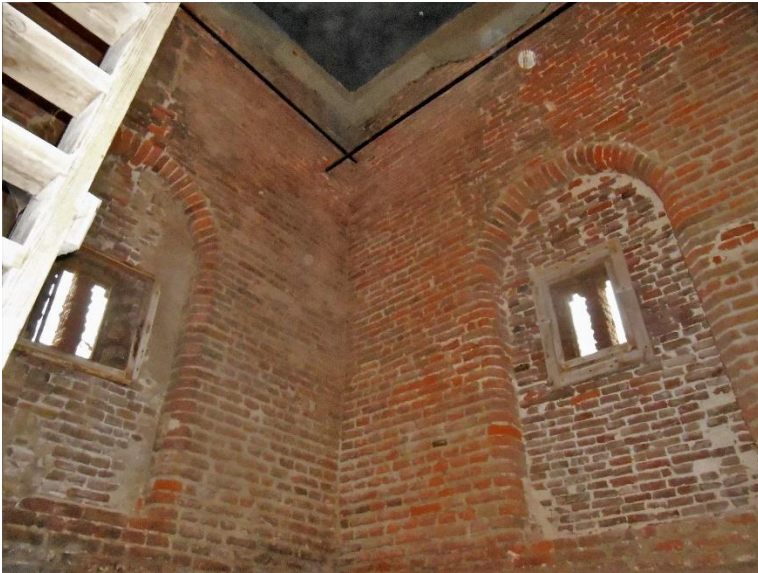
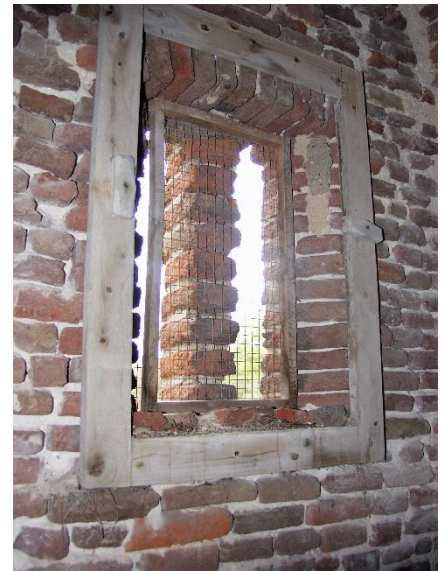
Op de derde verdieping blijkt dat de gotische blindvensters van de buitengevel, aan de binnenkant romaanse rondboogvensters verhullen met maten van ca. 1,10 x 2,60 m. (301 - 308). Ook kwam op deze verdieping de muurtrap uit (zie pag. 64 en 71). Even boven de romaanse vensters, op ca. 3,60 m. hoogte verjongen de gevels een fractie. Daarboven is een kleiner steenformaat gebruikt en neemt de tienlagenmaat af van ca. 78 naar ca. 70 cm.

301 - 302. De ogenschijnlijk volbloed-gotische vensters in de buitengevel, blijken binnen op de tweede verdieping romaanse rondbogen te bevatten. De vensters zijn slordig dichtgezet. Daarbinnen zijn kleine tweedelige vensters aangebracht rond montant van de blindvensters.

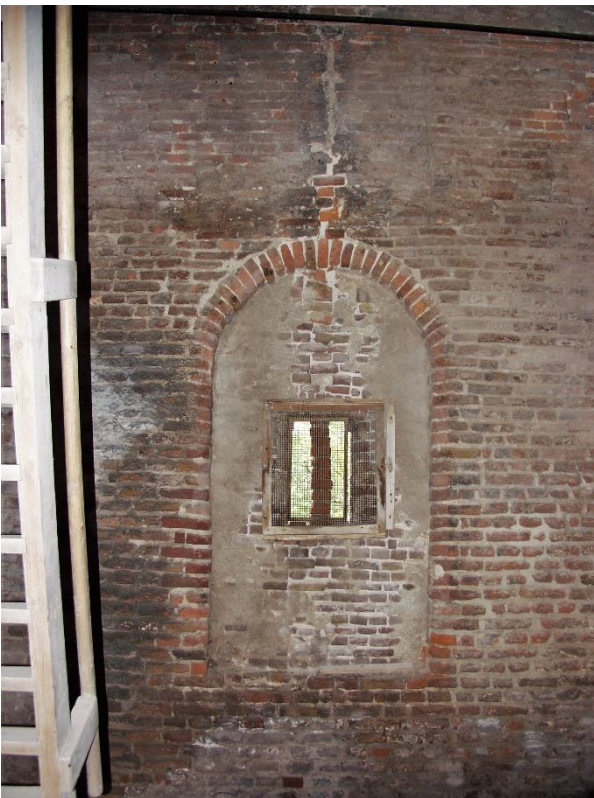
303. Het westelijke venster, dichtgezet met stenen van 22,5 x 10,5 x 5,5 cm.

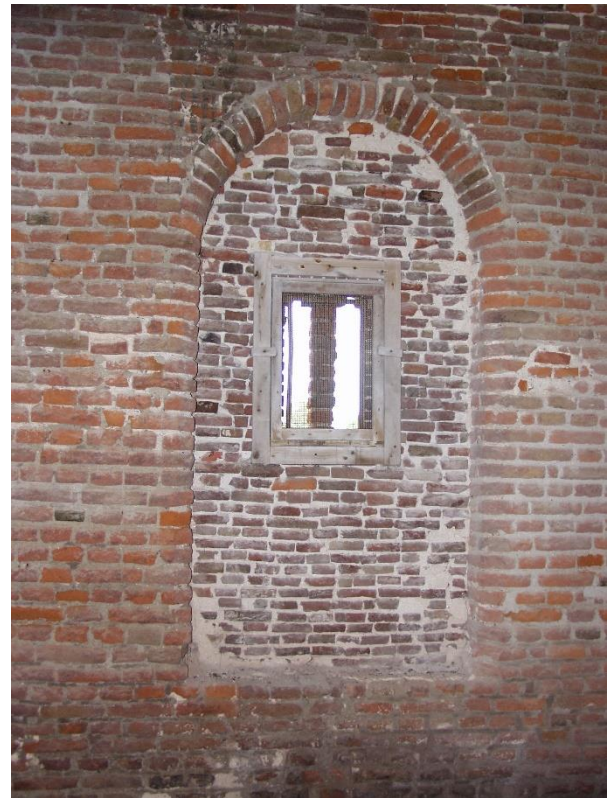
304. Het noordelijke venster, dichtgezet met stenen van 23 x 11,5 x 4 cm.

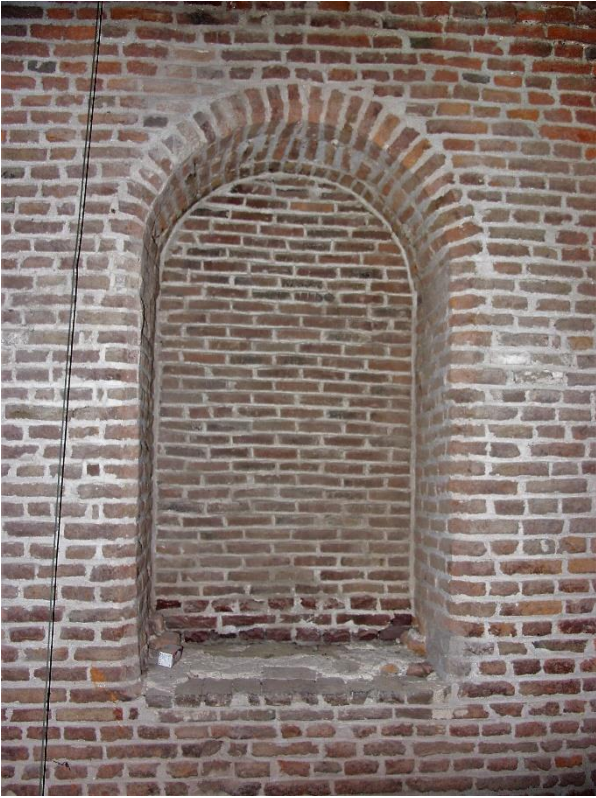
305 - 306. Dichtgezet romaans venster in de oostgevel van de tweede torenverdieping en aan de andere kant, vlak onder het dak. Voor de dichtzetting zijn vormbakstenen gebruikt van 21,5 x 10 x 5,5 cm.
